DOSSIER FOTOGRÁFICO:  
**TRABAJOS DE EMERGENCIA POR DESPRENDIMIENTOS**

**Ctra. LR-250  
Tramo Leza-Trevijano (LA RIOJA)  
(Octubre-Noviembre 2.007)**

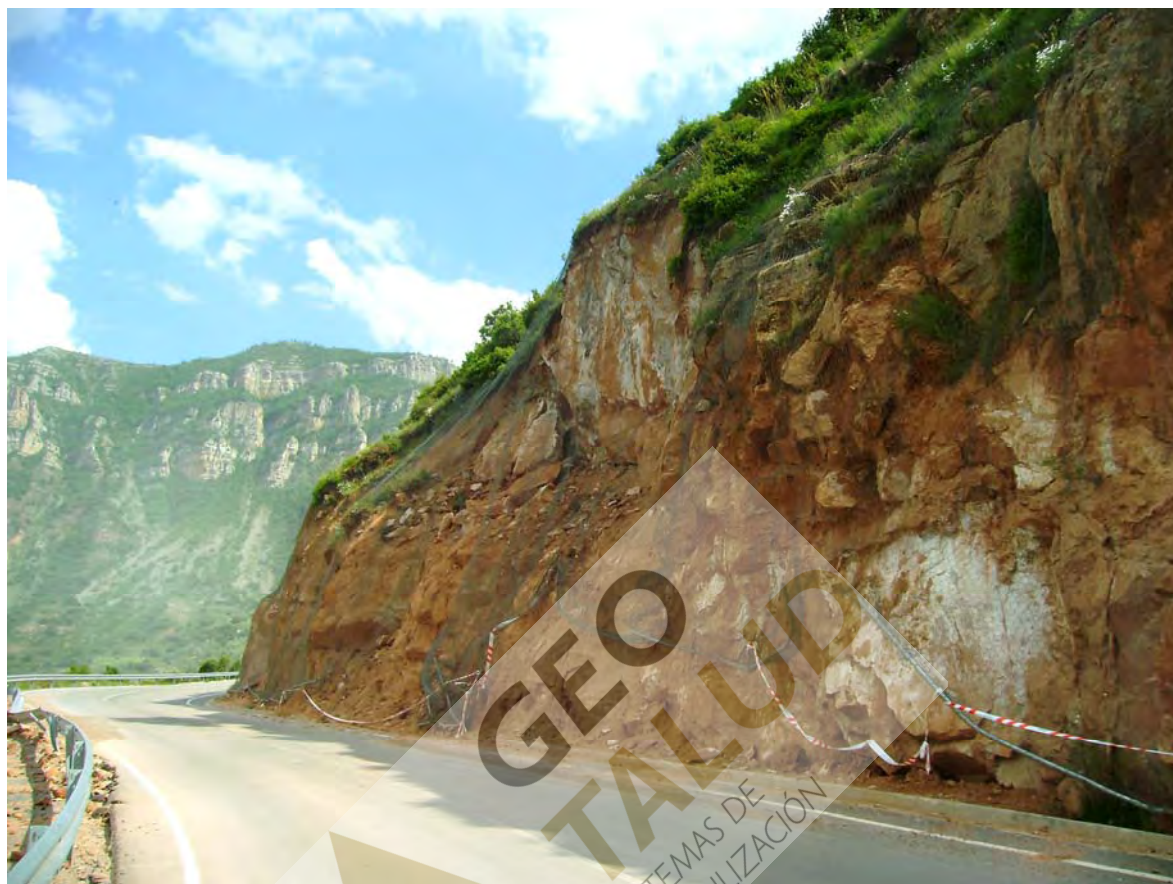
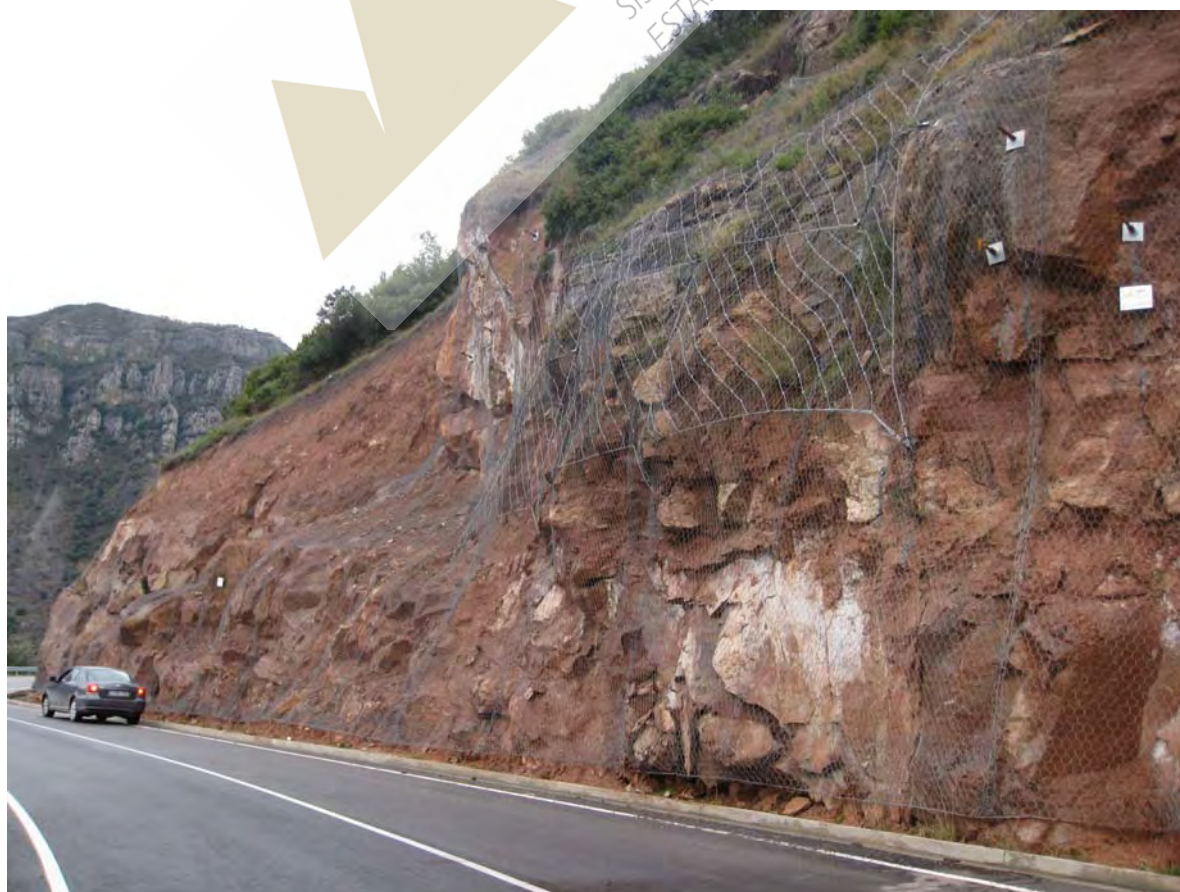
**Vista de una zona del talud anterior y posterior a los trabajos de estabilización, mediante red de cable de acero y bulones**

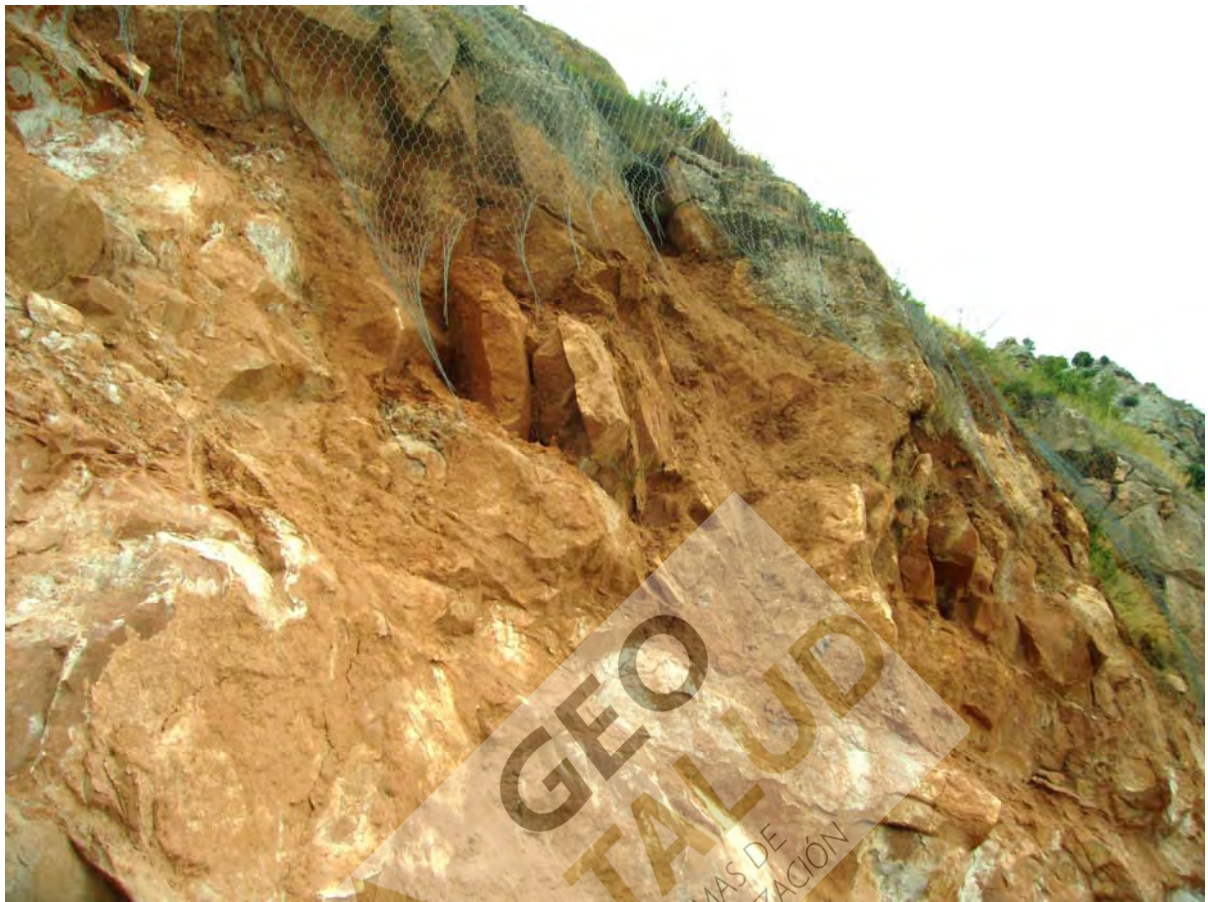
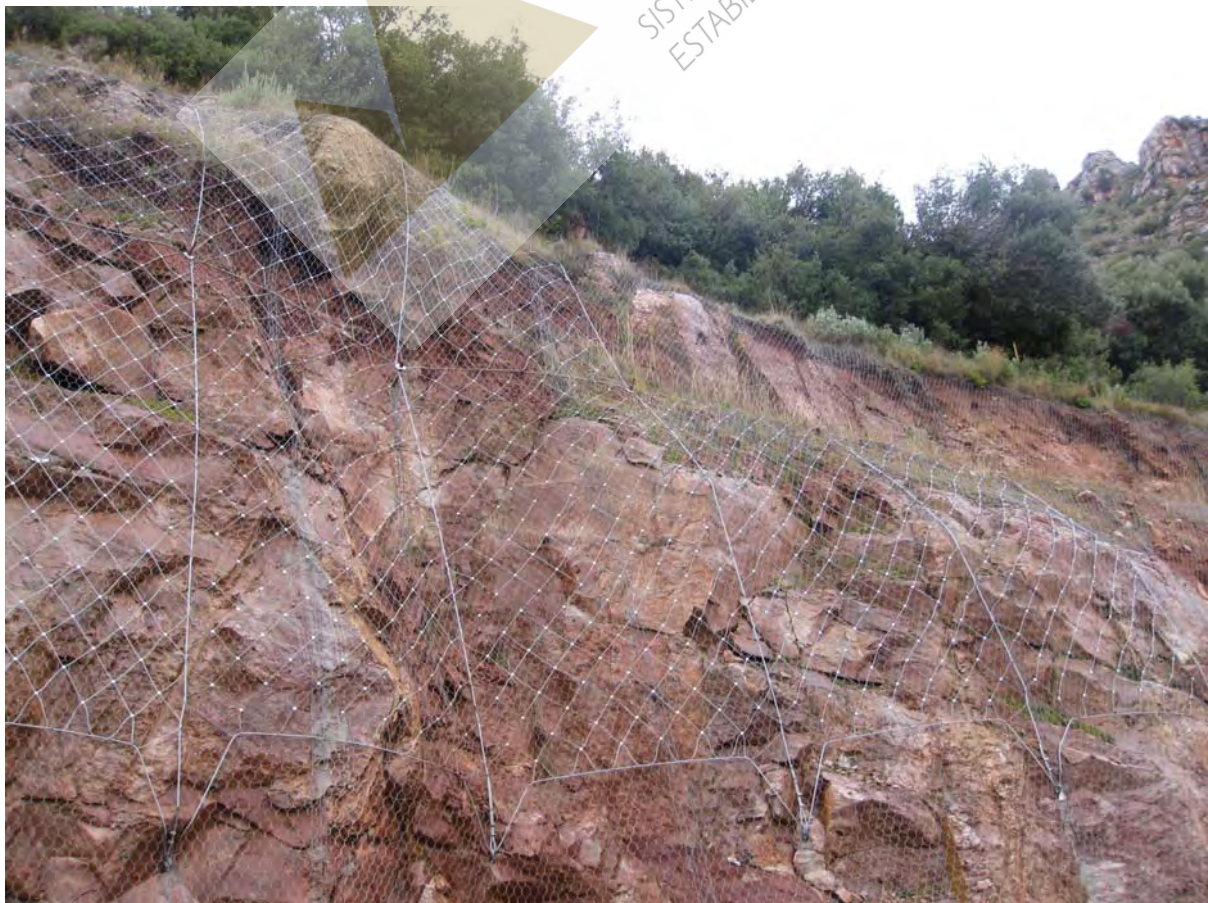
**Vista de una zona del talud anterior y posterior a los trabajos de estabilización,  
mediante red de cable de acero y bulones**

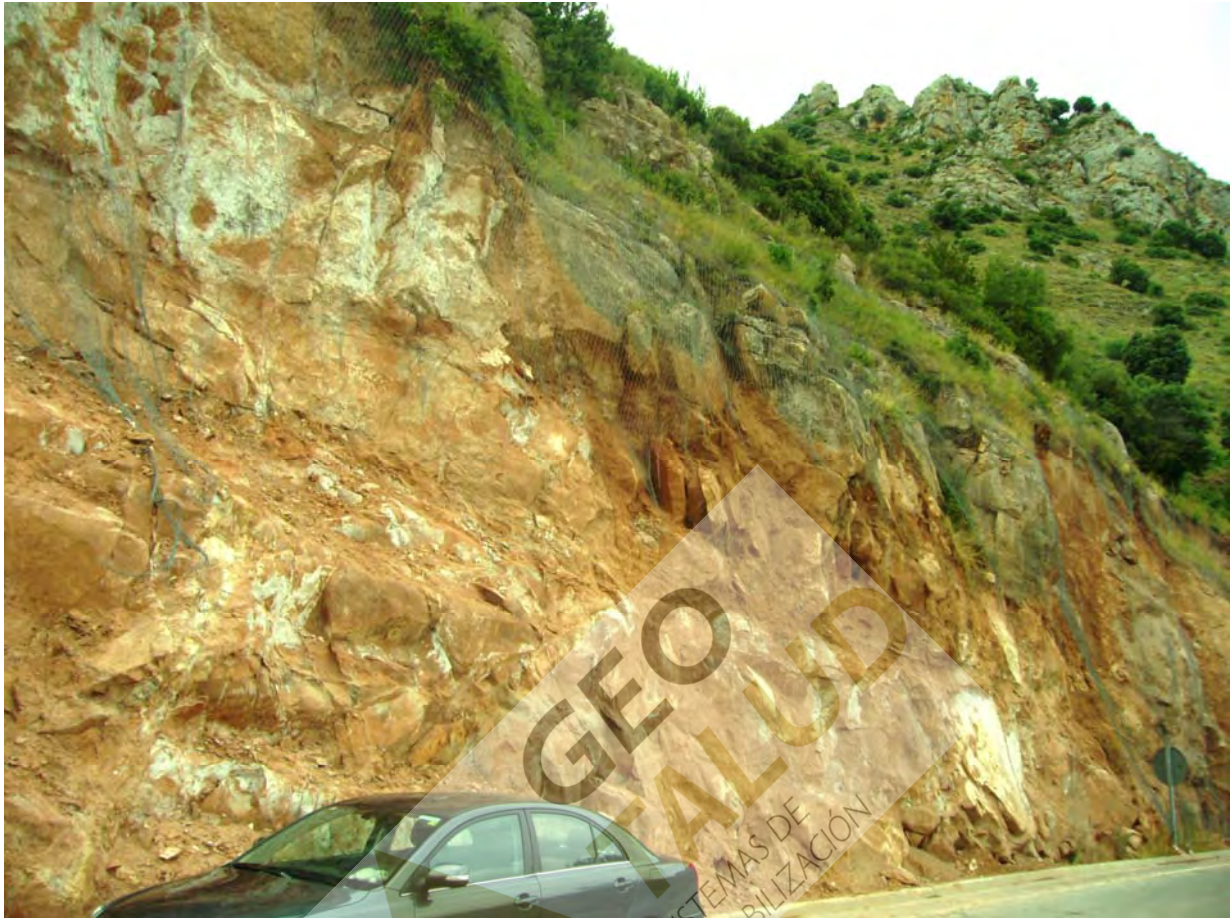
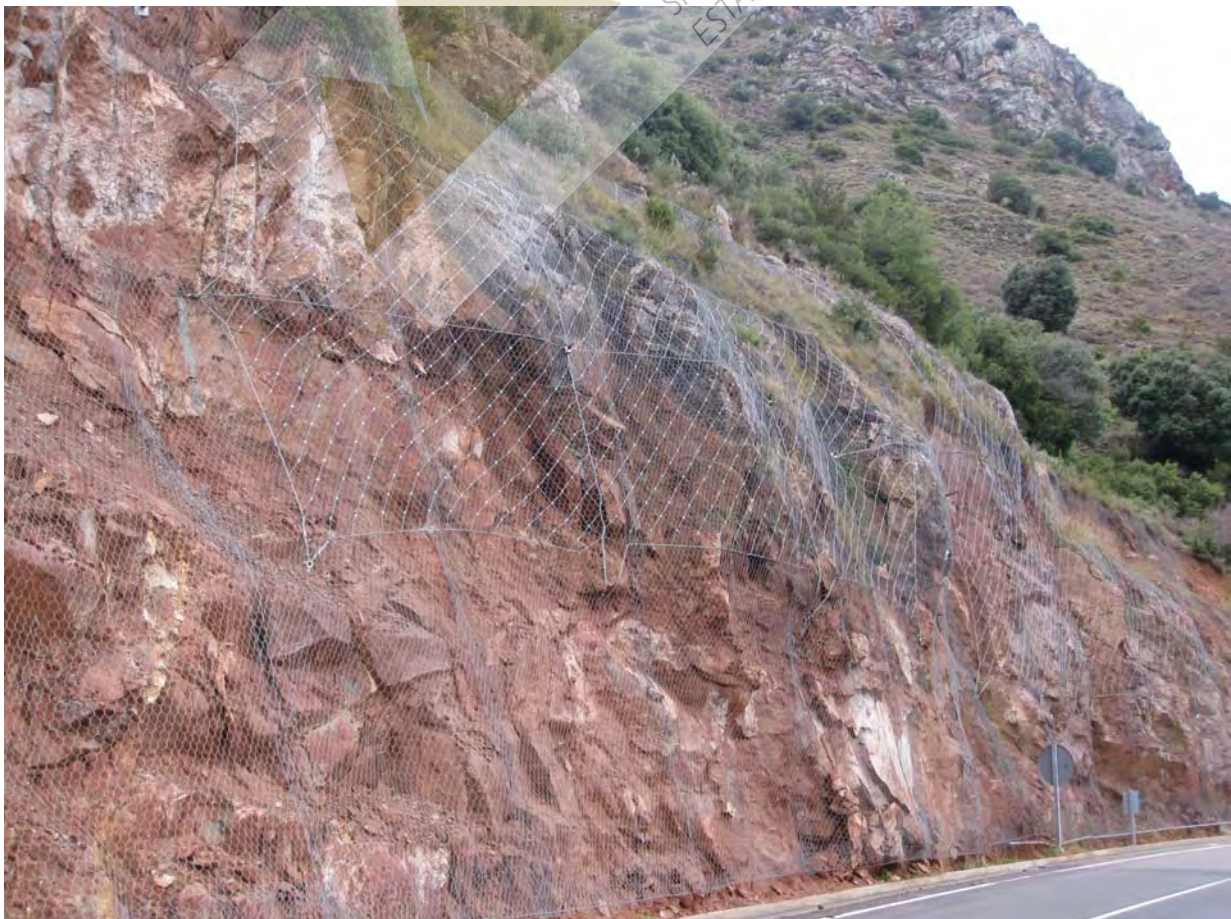
**Vista de una zona del talud anterior y posterior a los trabajos de estabilización, mediante red de cable de acero y bulones**

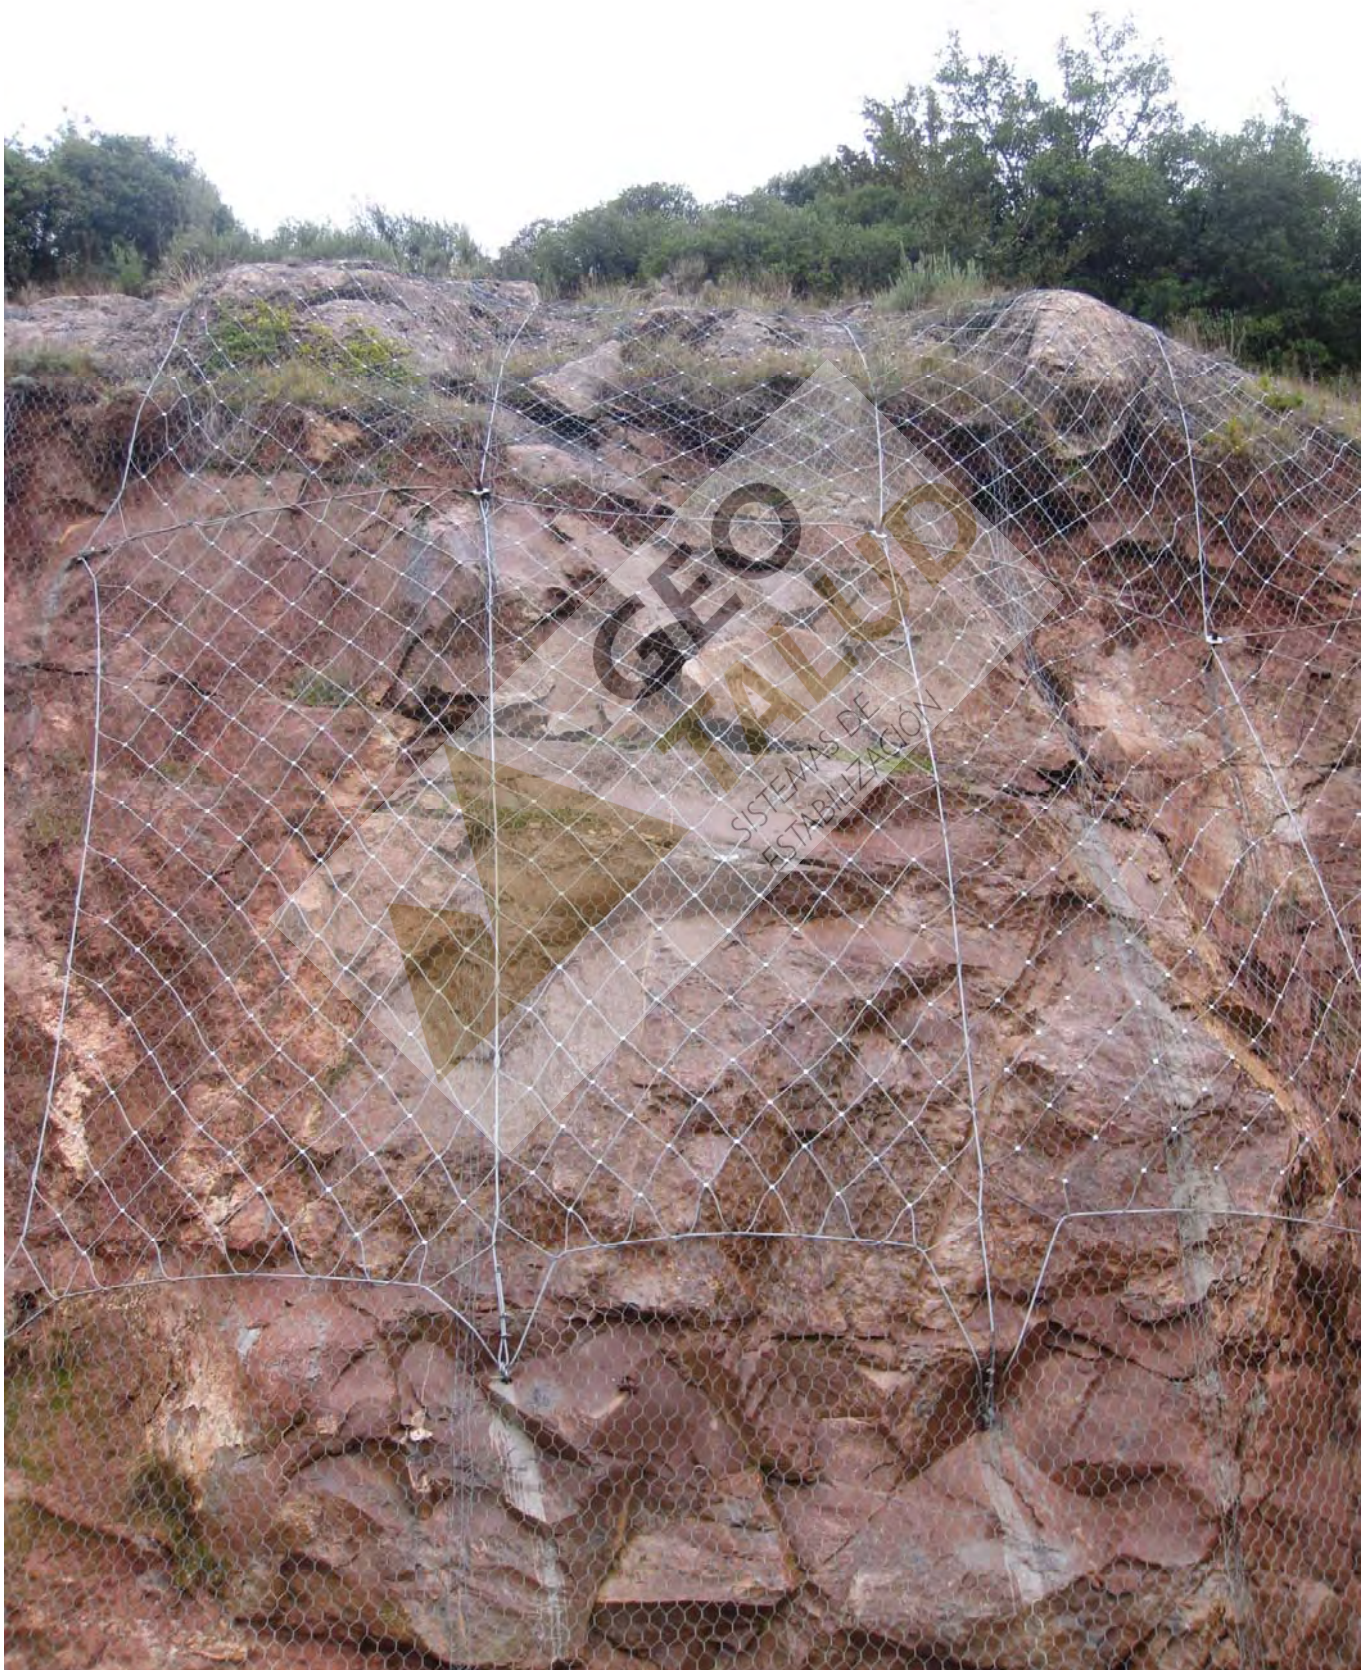
**Vista Detalle de los paños de red de cable colocados sobre la malla de triple torsión**

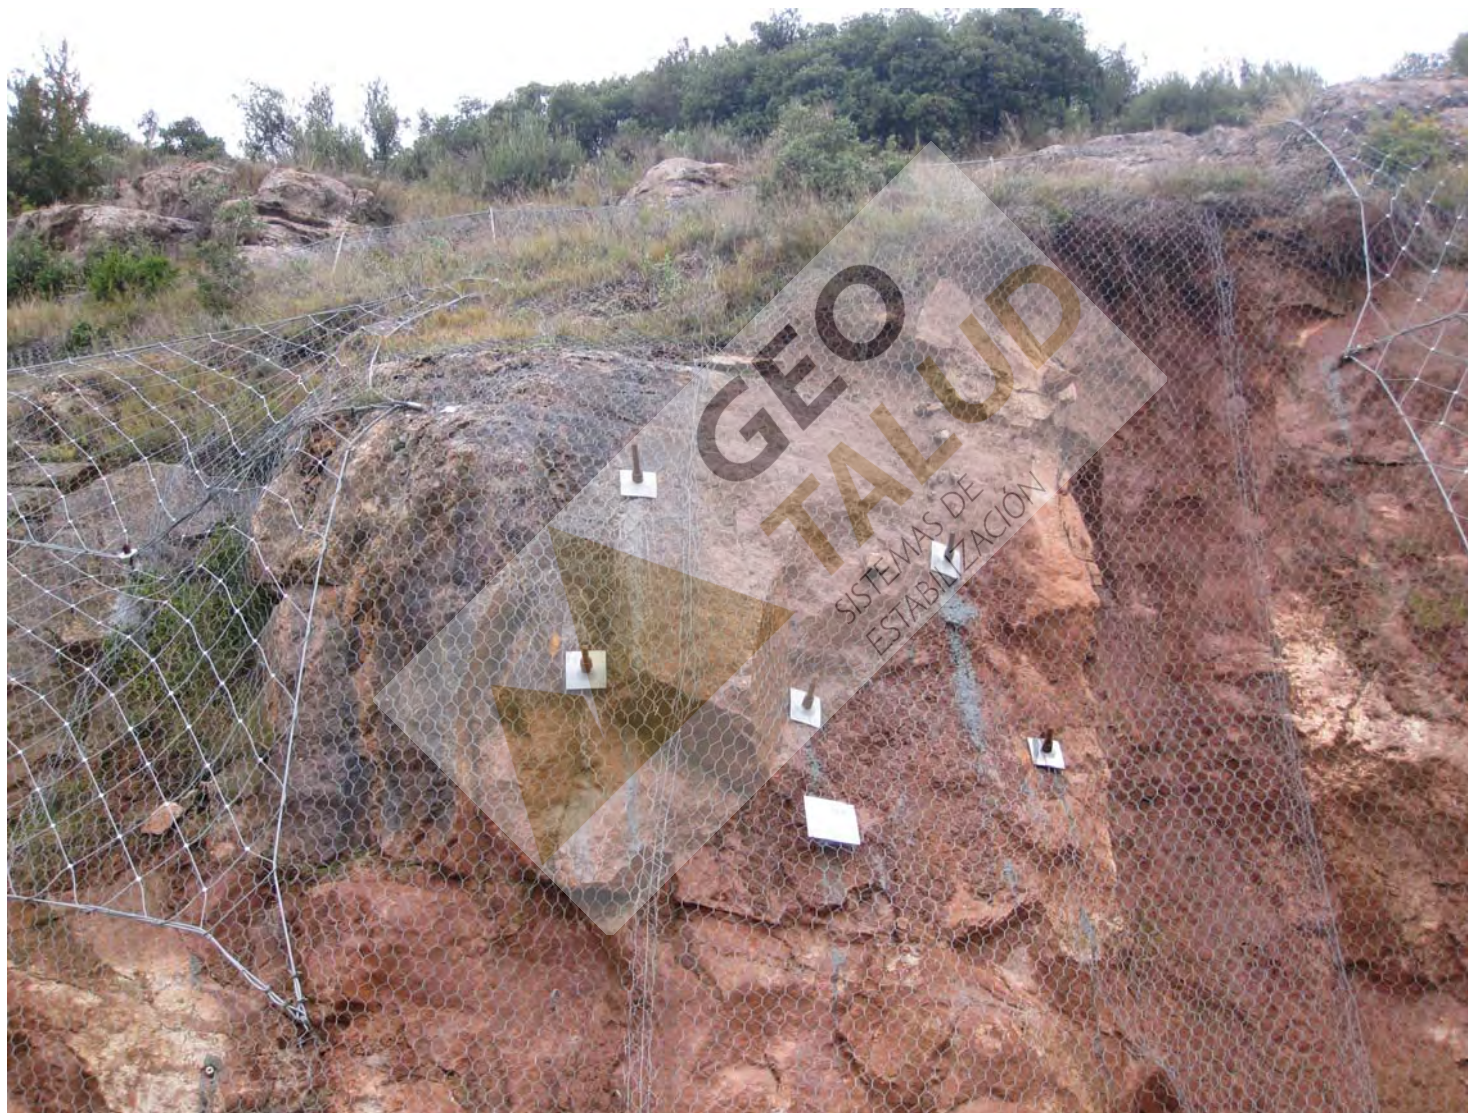
**Detalle de bloque fijado con bulones de acero GEWI Ø 32 mm L = 6 m.**

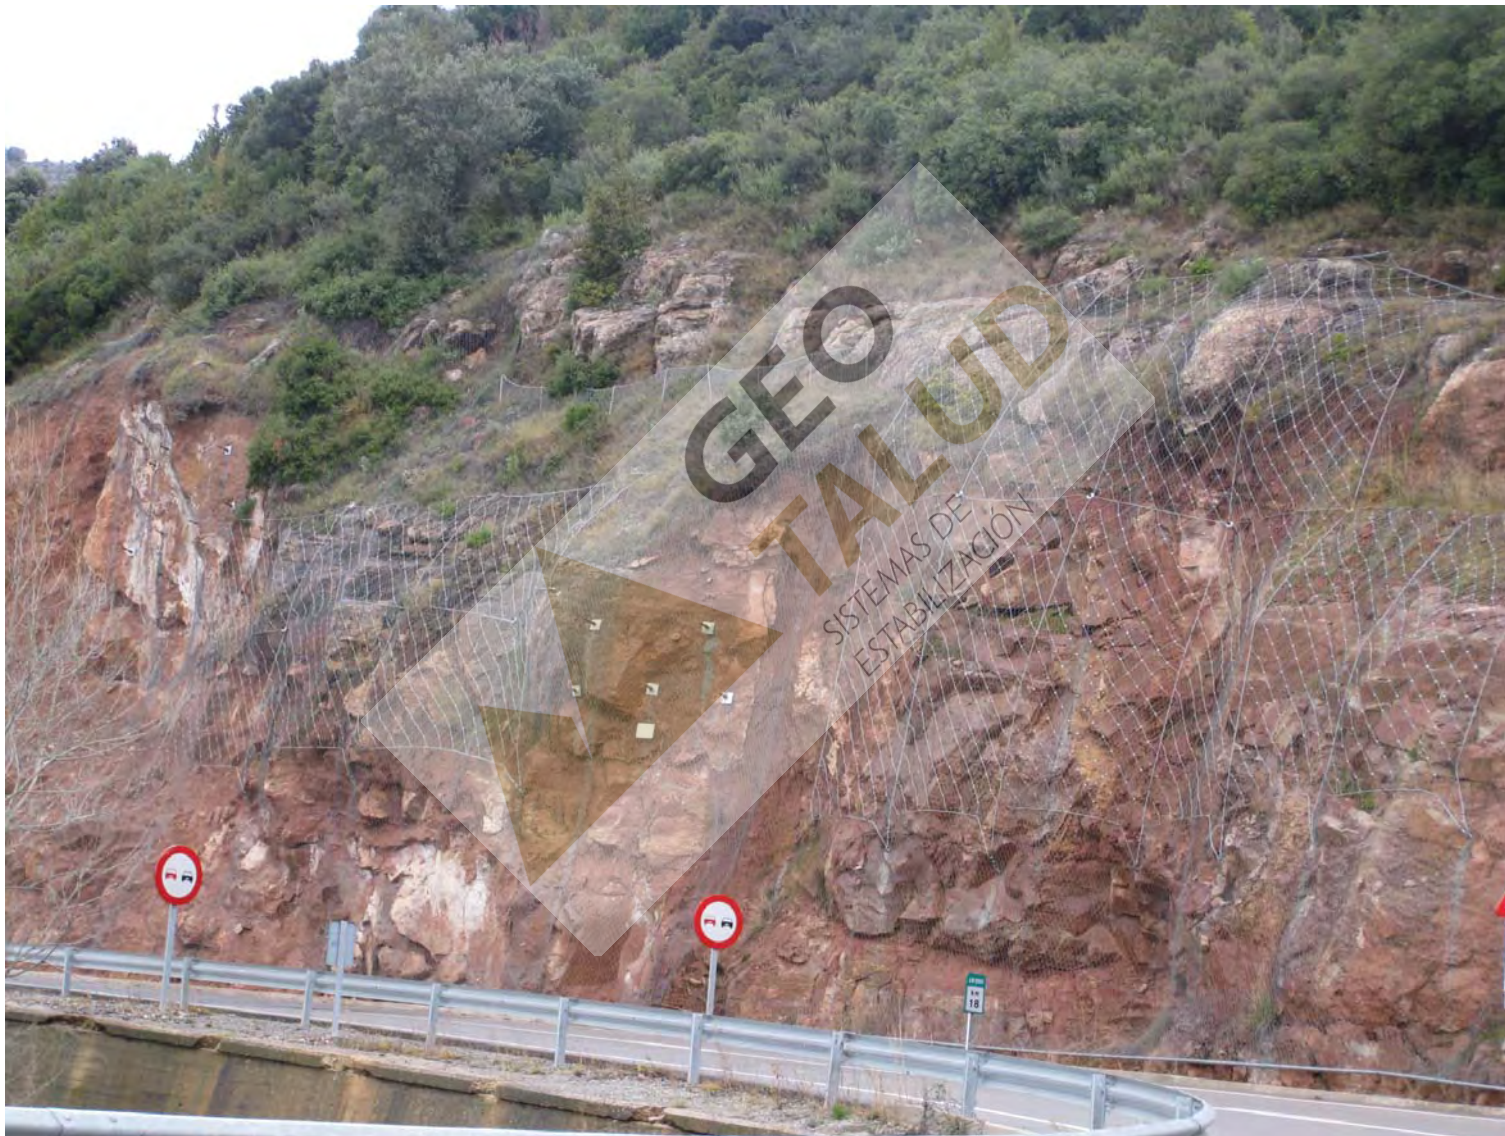
**Vista general del talud estabilizado mediante red de cable de acero y bulones GEWI**
