DOSSIER FOTOGRÁFICO:
**ESTABILIZACIÓN DE TALUD EN
ESTACIÓN FERROCARRIL DE MANRESA (BARCELONA)**

Actuaciones realizadas:

2.936 m² Malla triple torsión 8x10-16
1.035 m² Red de acero (300x300 mm.)
≈ 200 m³ Eliminación bloques rocosos

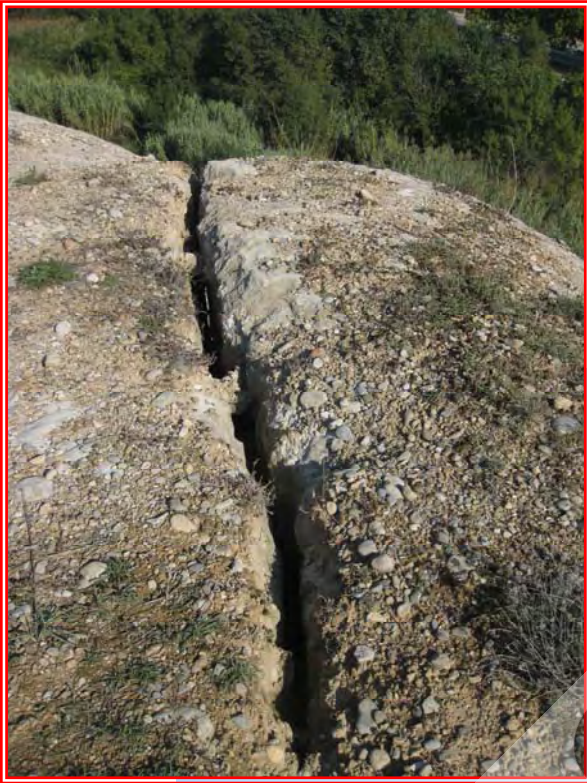
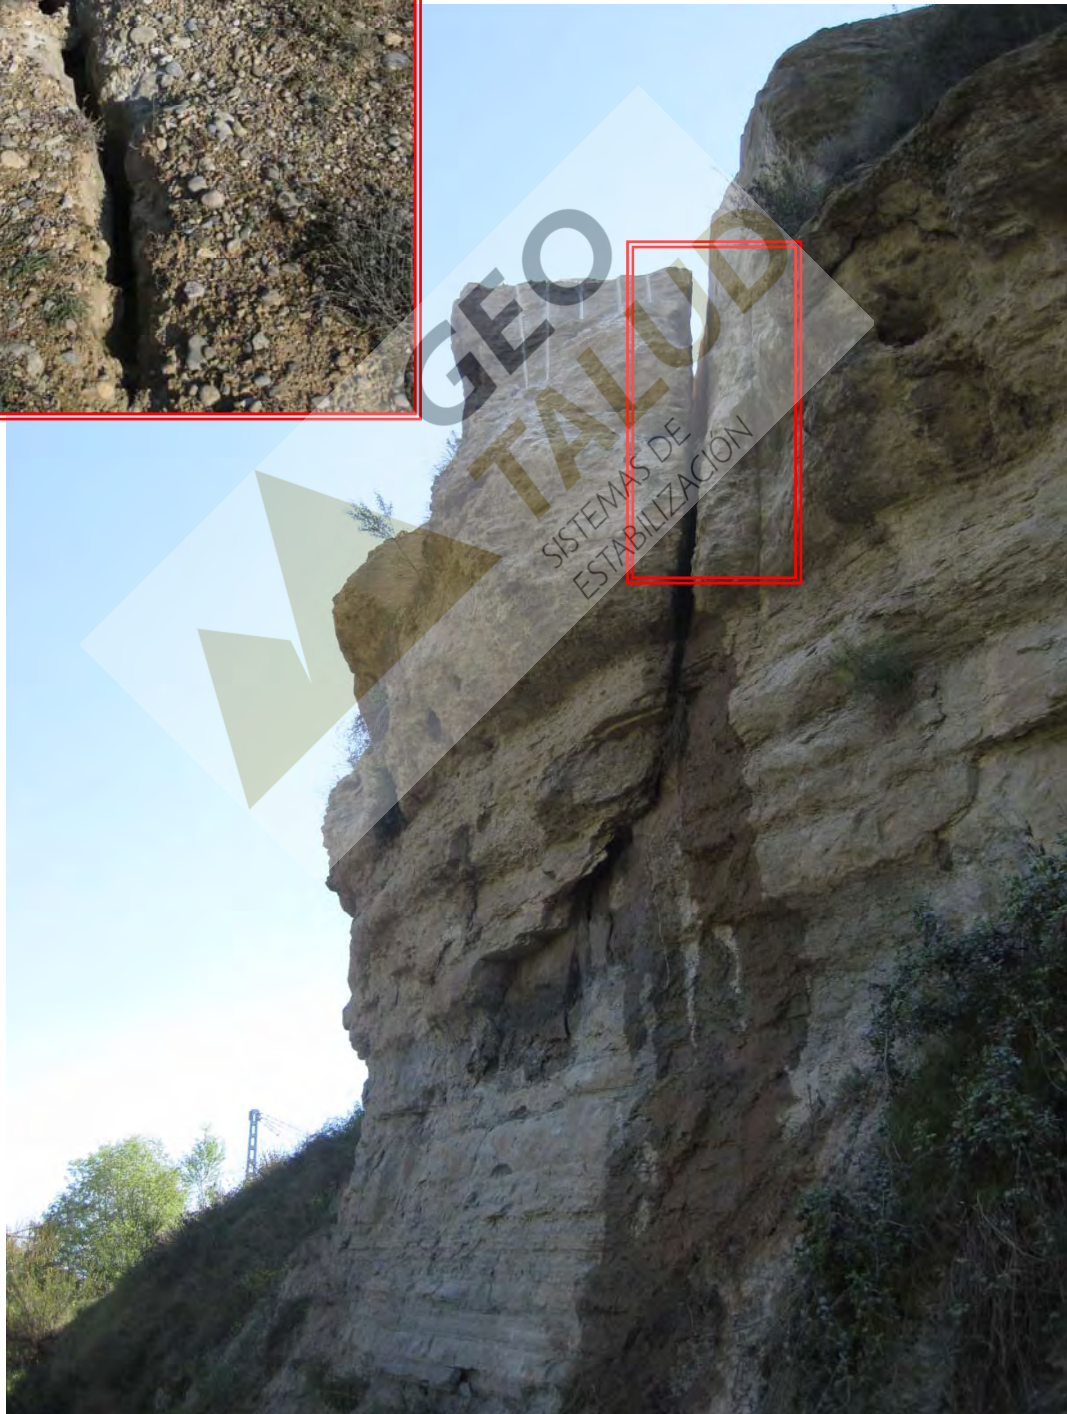
Detalle de la grieta que presentaba un bloque, previo a los trabajos de eliminación del mismo

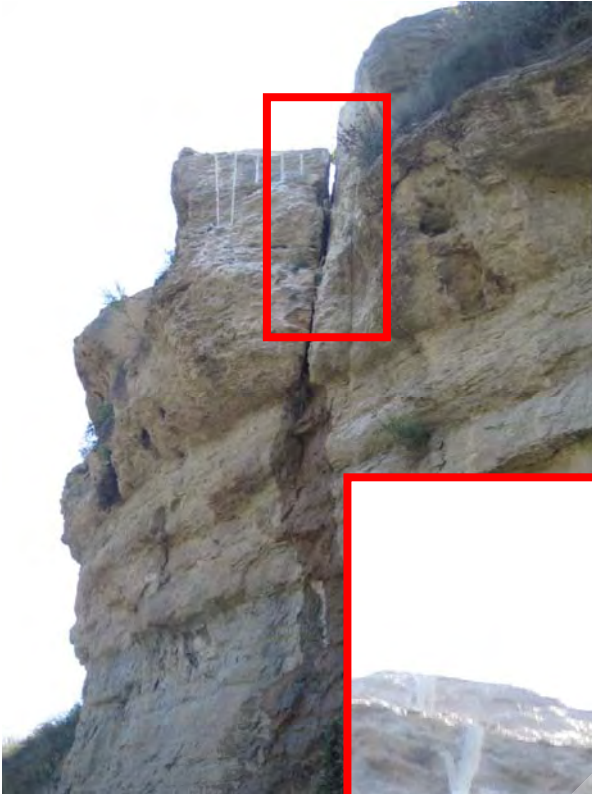
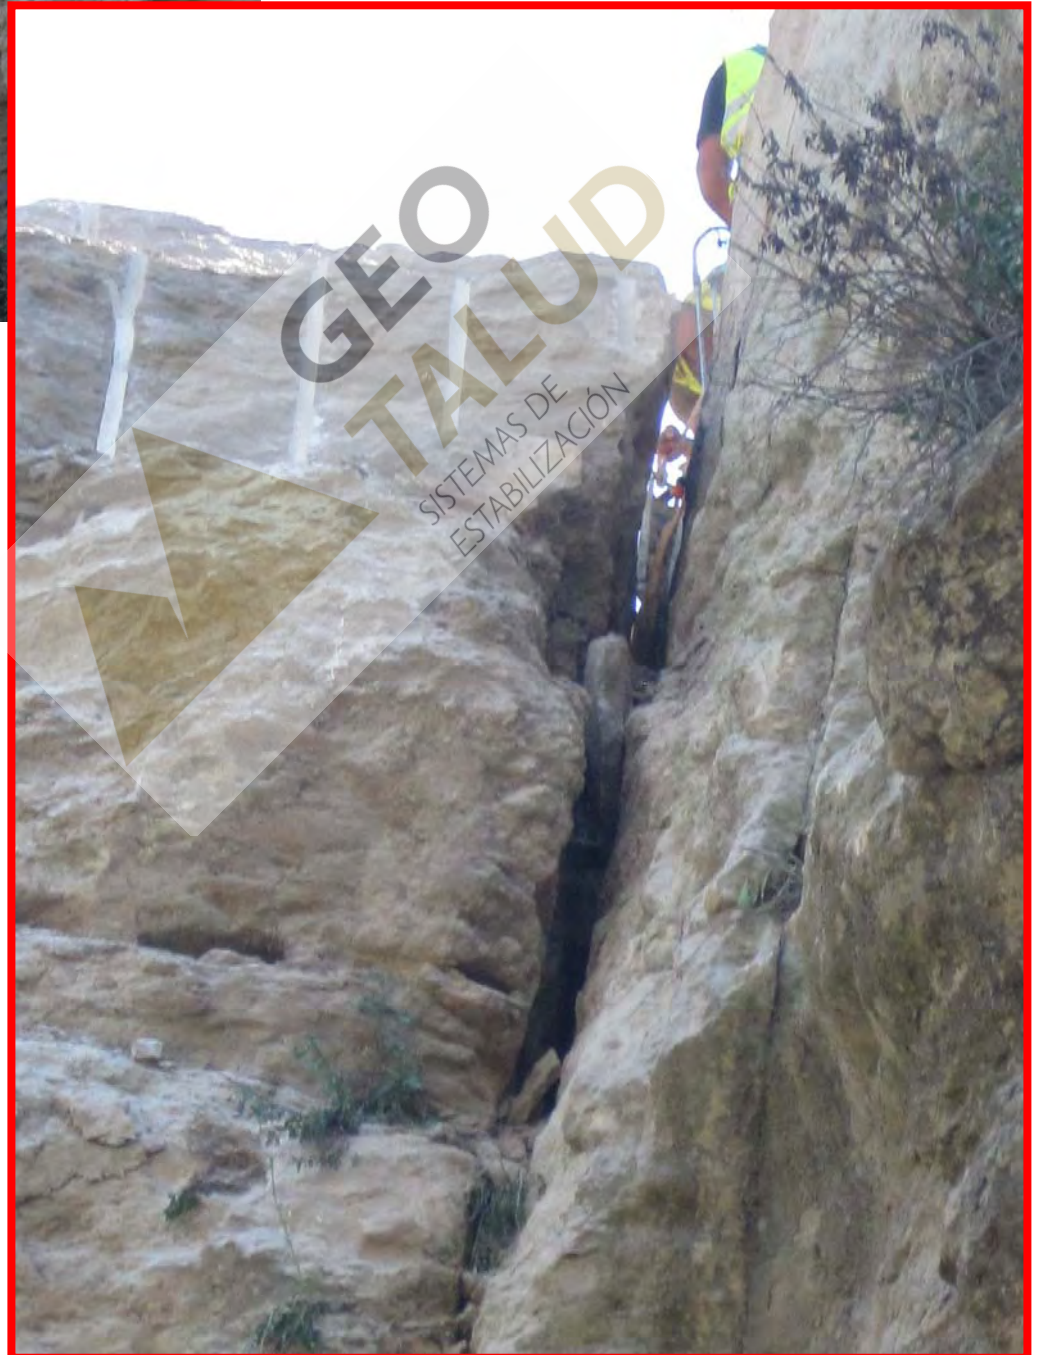
Detalle de la apertura de la grieta mediante la utilización de gatos hidráulicos

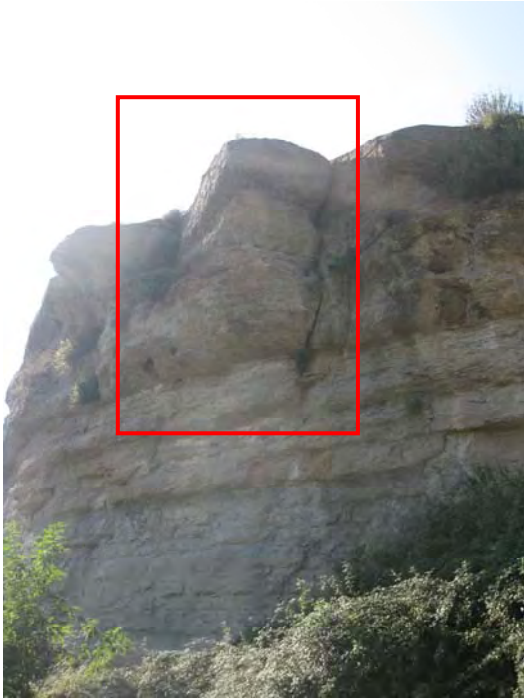
Vista del bloque previa al inicio de los trabajos de eliminación

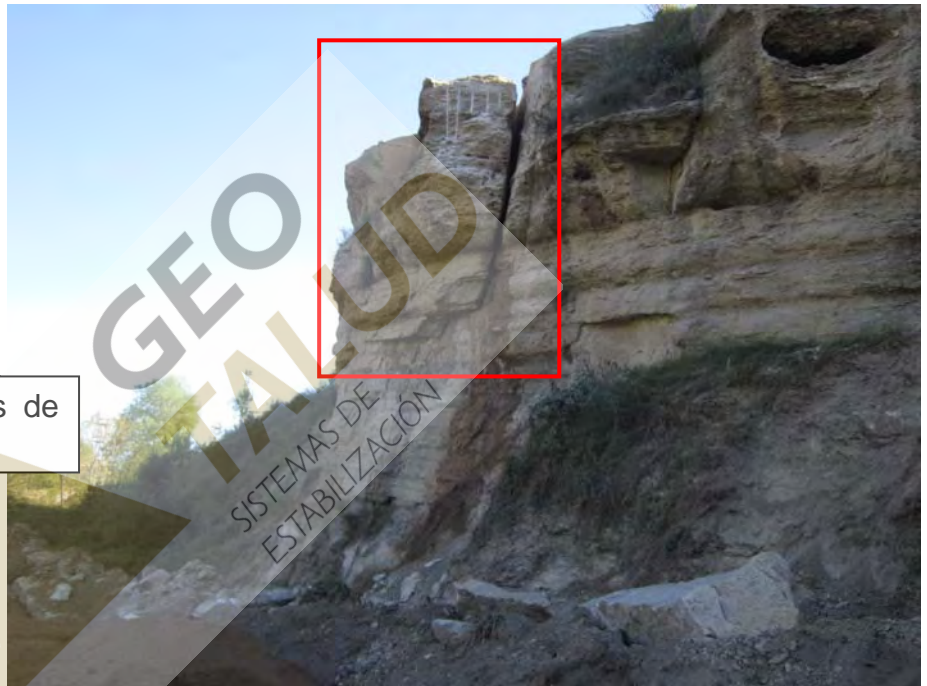
Vista del bloque durante los trabajos de
“cuña” para la eliminación del mismo

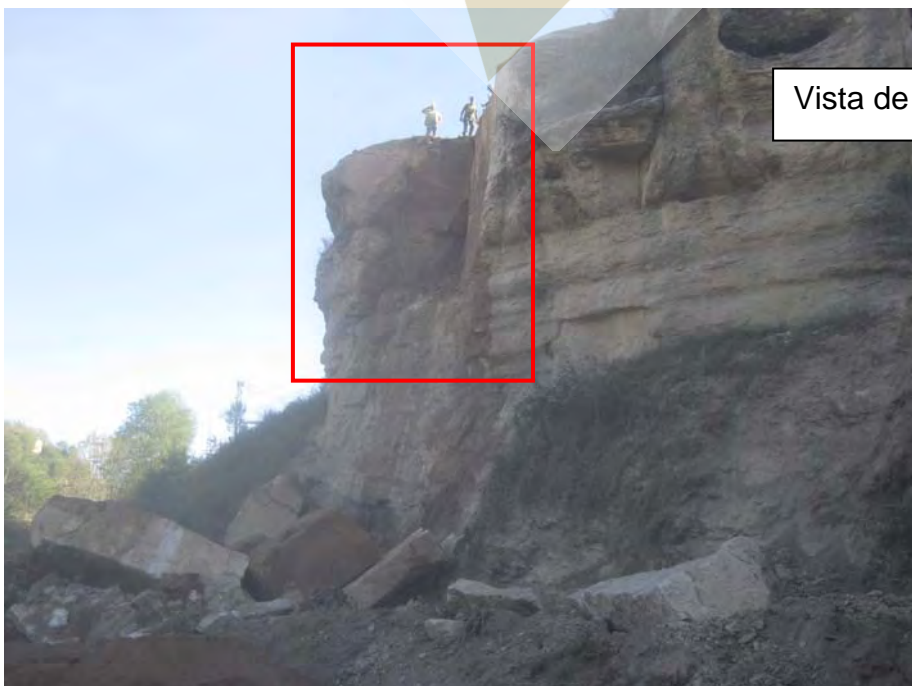
Vista de la zona una vez eliminado el bloque

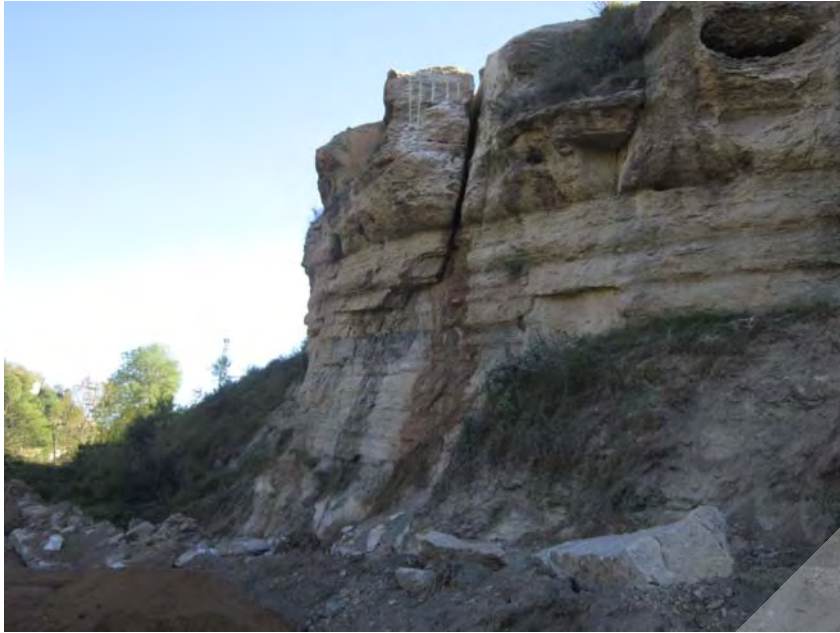
Trabajos de eliminación del bloque rocoso

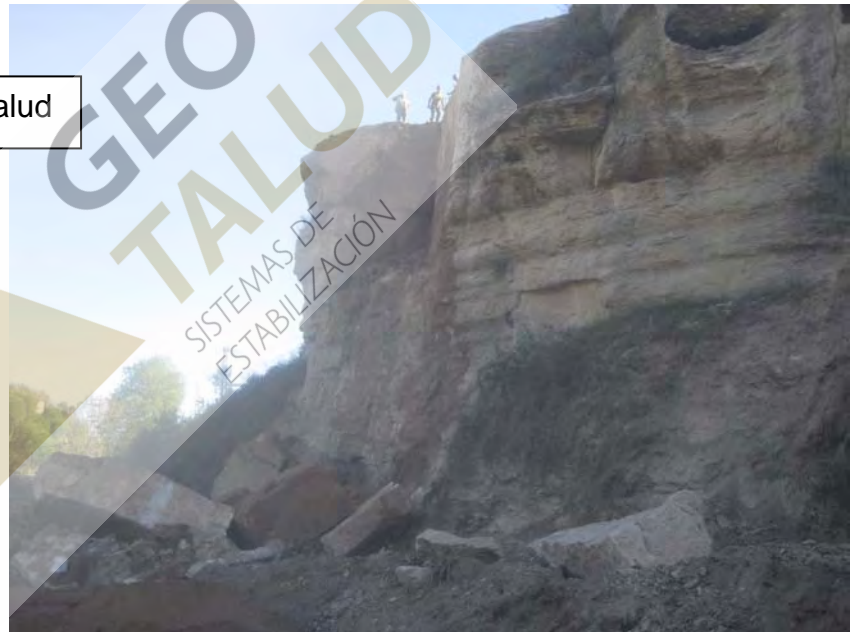
Bloque rocoso eliminado del frente del talud

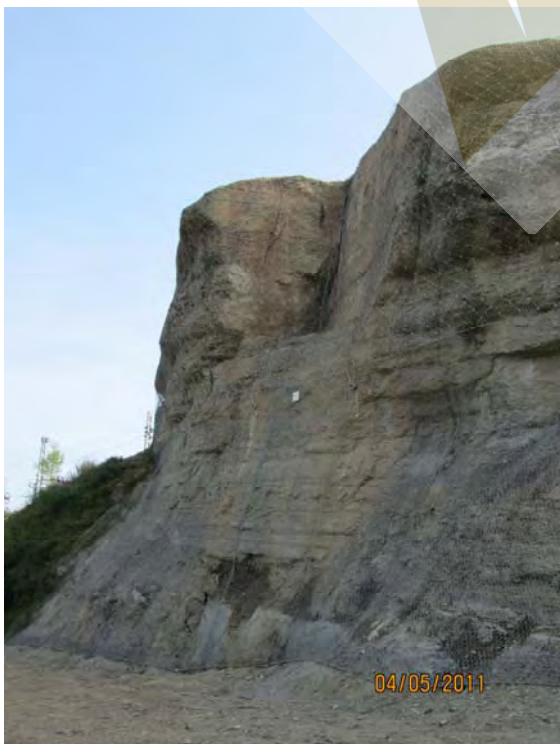
Zona protegida mediante malla de triple torsión y red de cable de acero tras la eliminación del bloque

Secuencia de actuaciones en la parte izquierda y más problemática del talud debido a la existencia de grietas en cabecera que individualizaban un bloque de gran tamaño

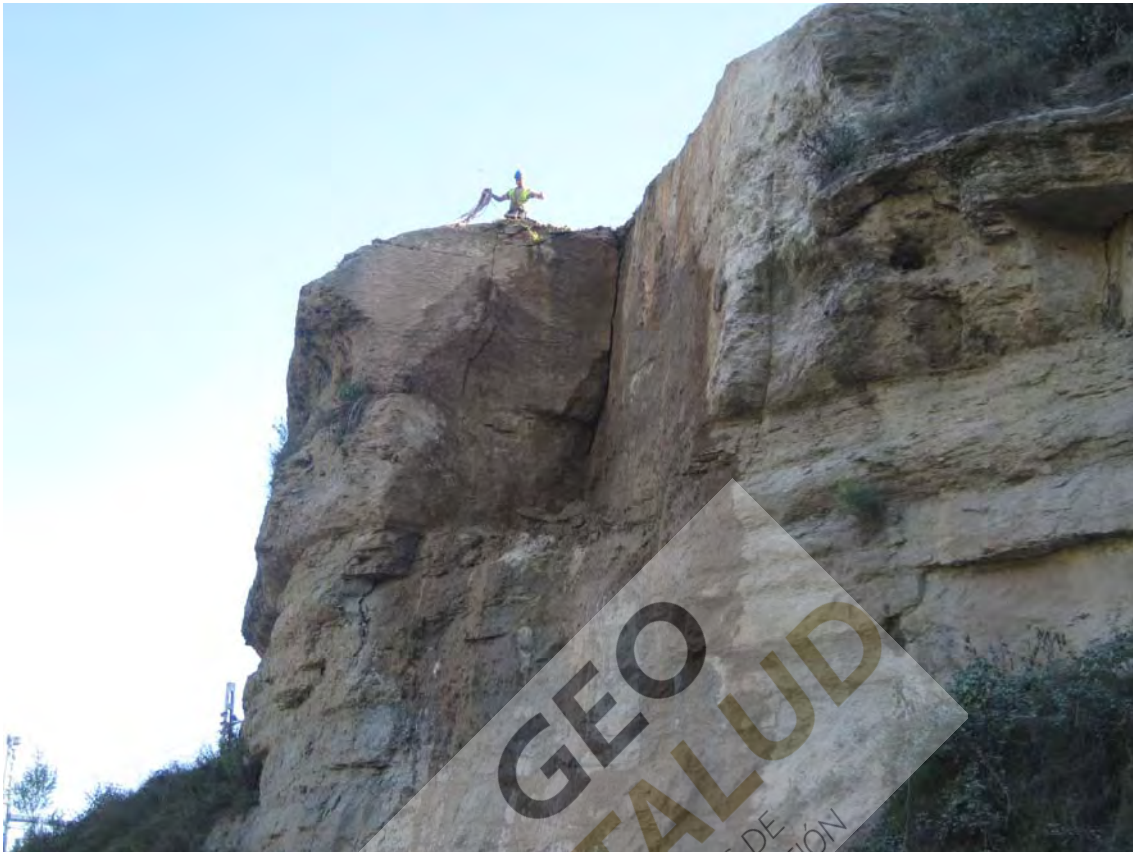
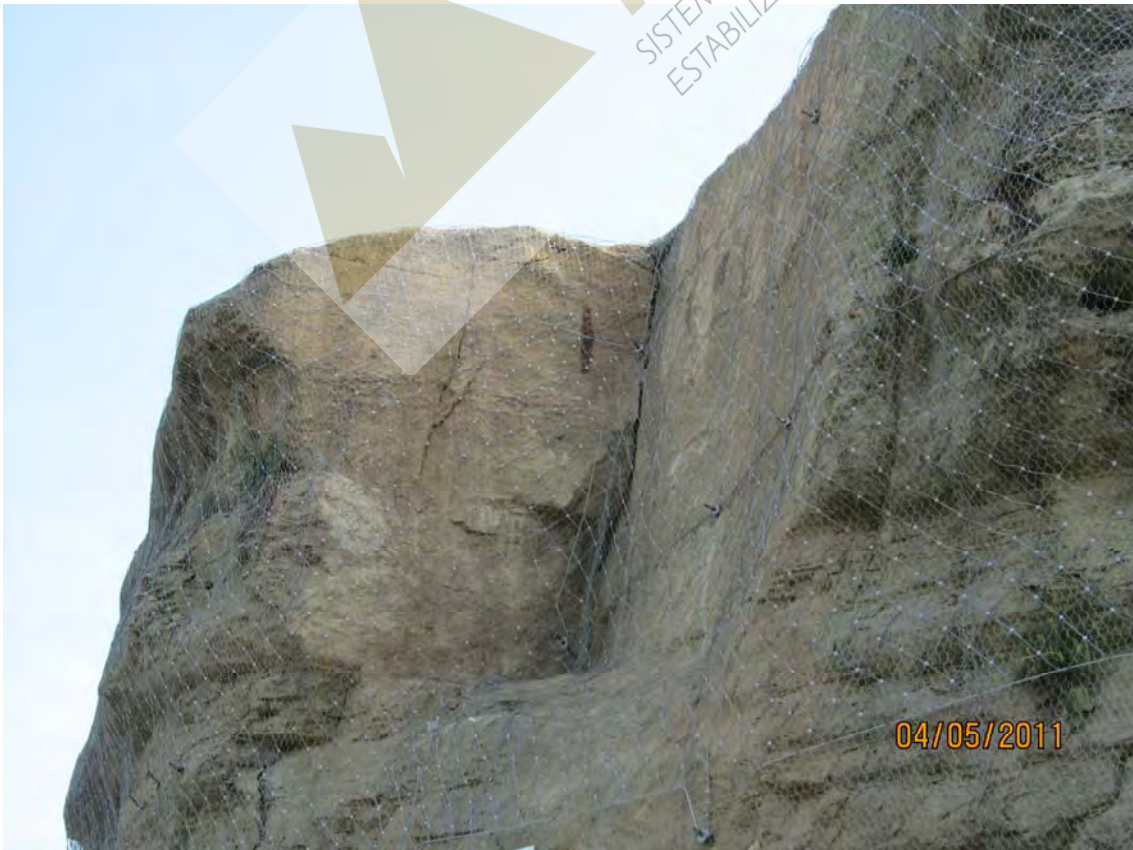
Detalle de la zona donde se eliminó el bloque y que posteriormente se protegió con malla de triple torsión y red de cable de acero

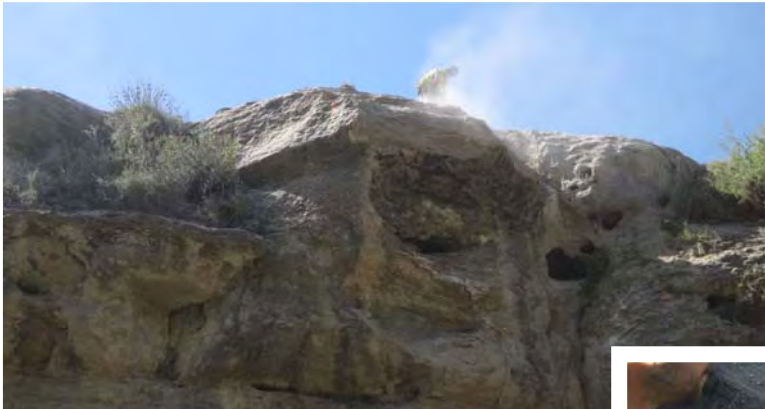
1).- Perforación del bloque para posterior utilización del quebrantador hidráulico “darda”.

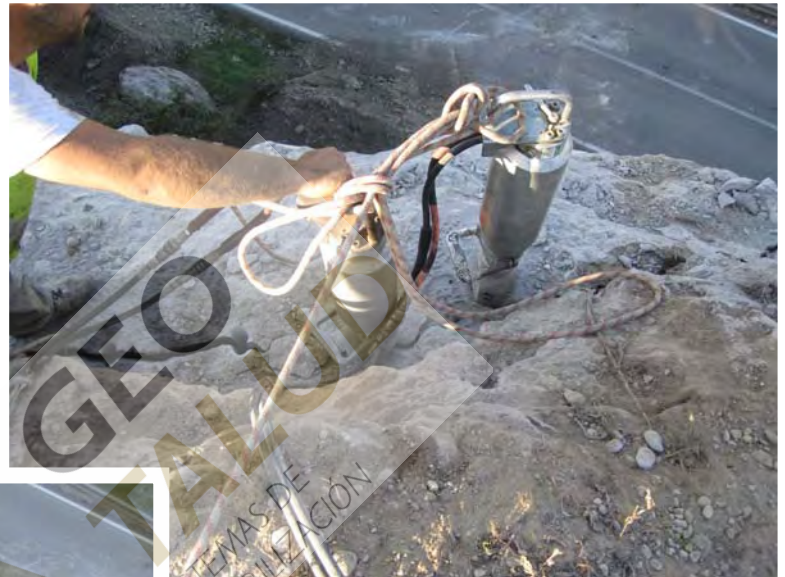
2).- Fracturación del bloque mediante la utilización de la “darda”.

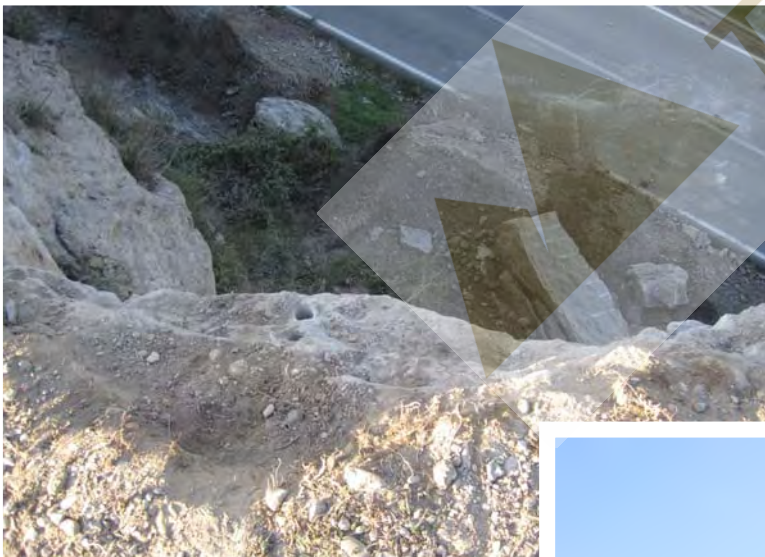
3).- Eliminación de voladizo tras la fracturación del bloque

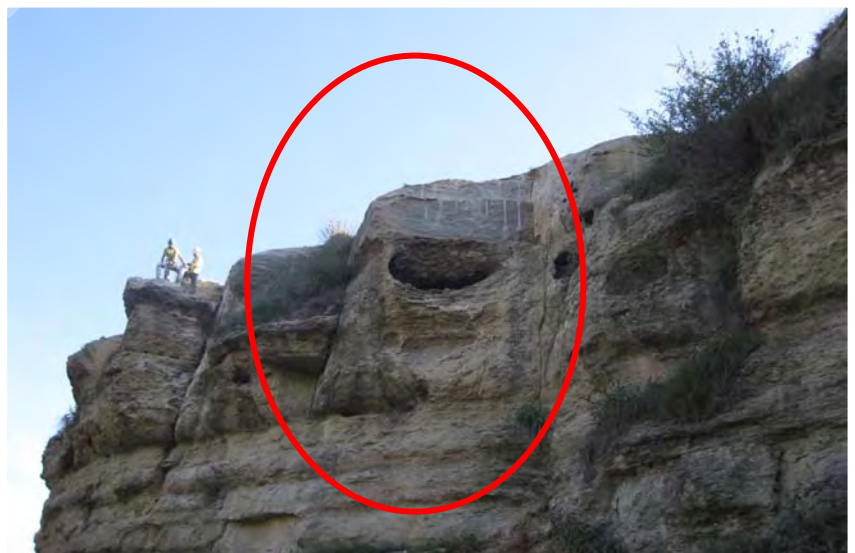
4).- Vista de la zona tras la eliminación del voladizo.

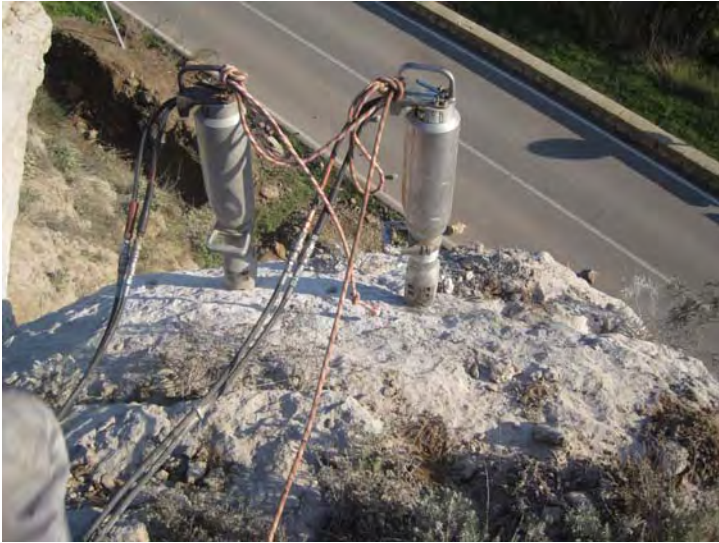
Fracturación de la roca mediante quebrantador hidráulico tipo “darda”

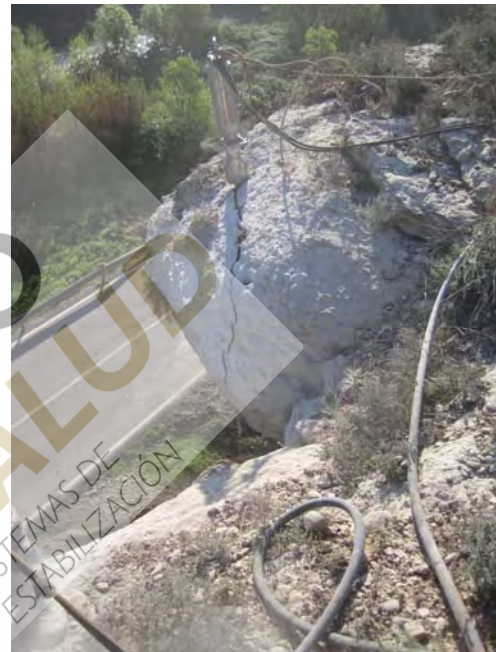
Aparición de grietas en la zona lateral del bloque

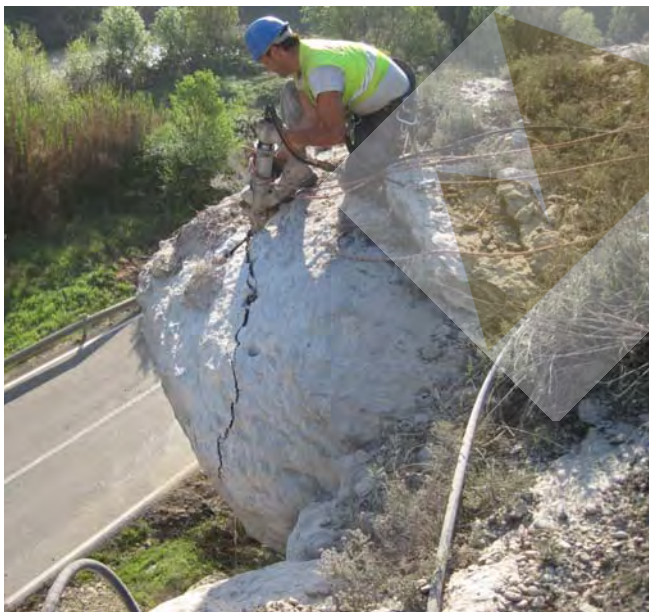
Trabajo de cuña sobre la grieta generada, mediante el quebrantador hidráulico “darda”

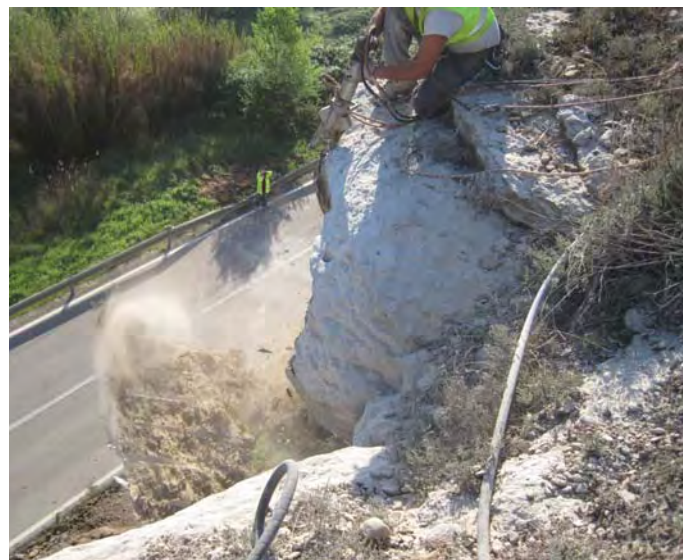
Eliminación del bloque por la zona fracturada mediante la utilización de cuña hidráulica.

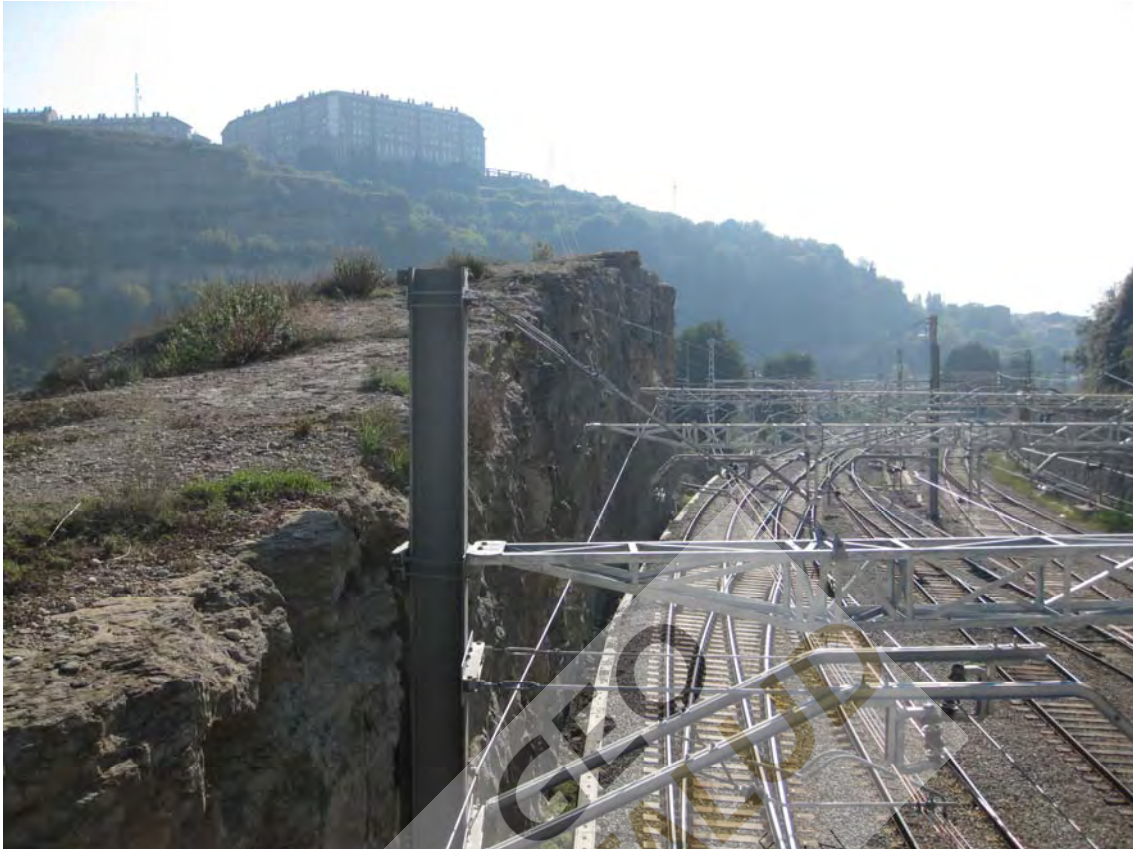
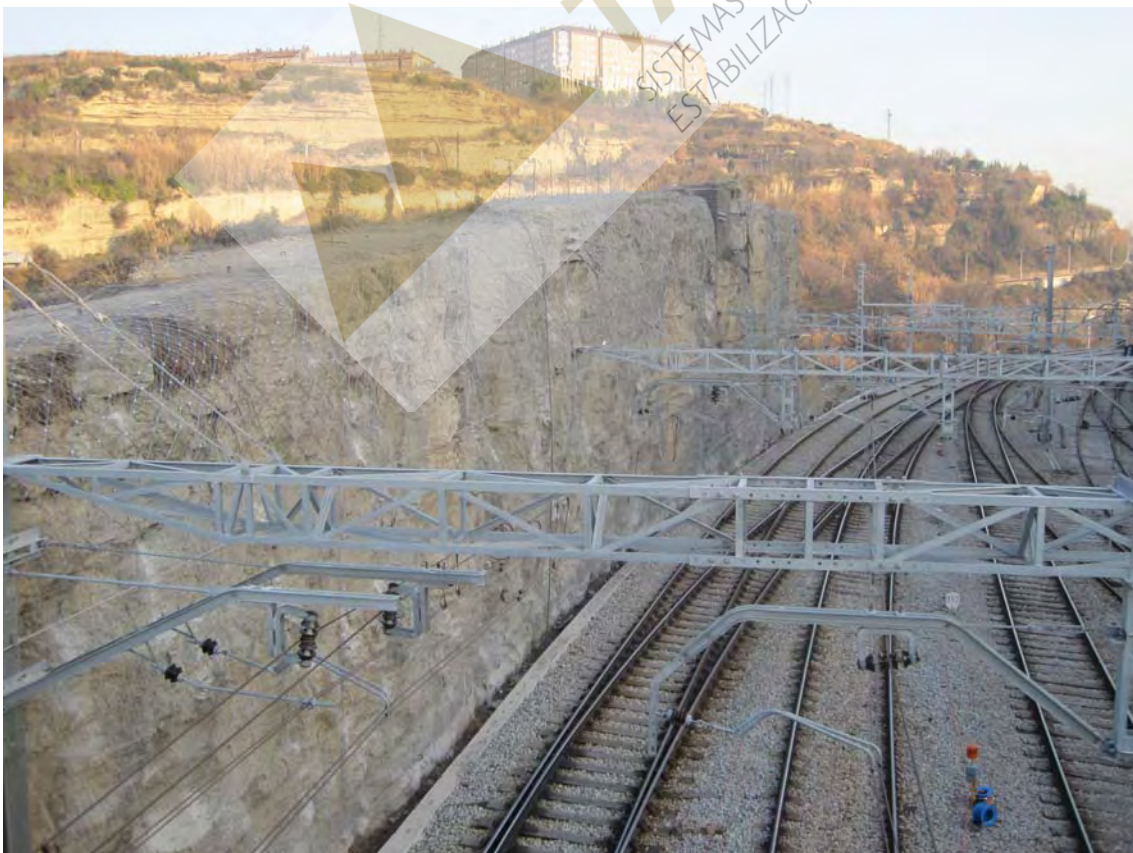
Vista del talud, previa y posterior a la colocación de malla de triple torsión y red de cable en el lateral de la vía férrea.

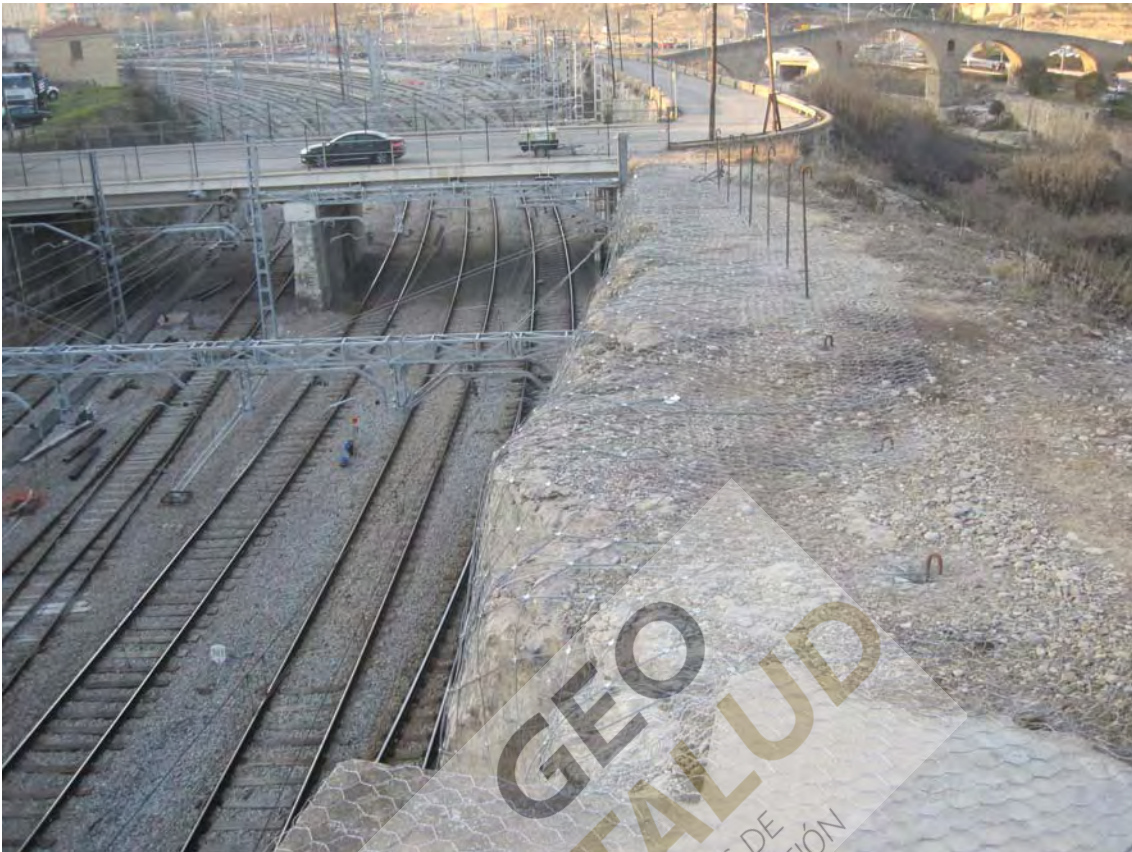
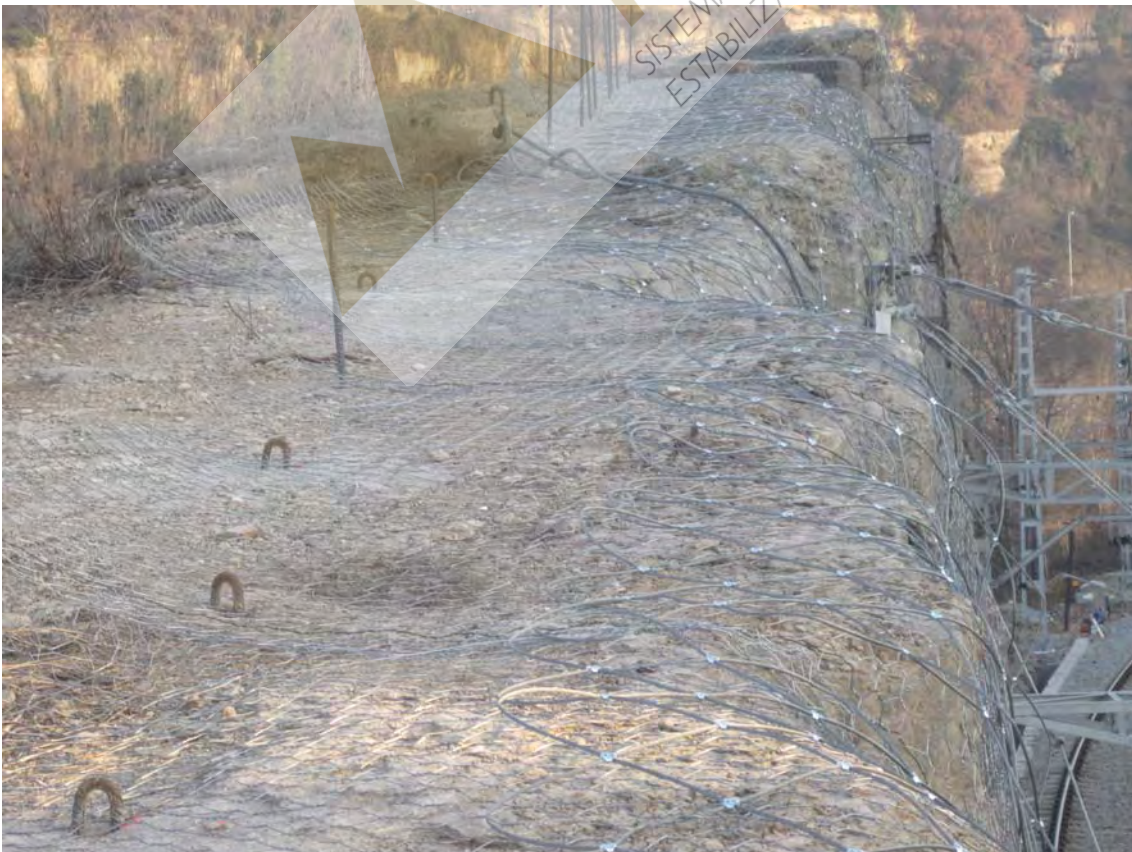
Detalles de cabecera, durante los trabajos de colocación de malla de triple torsión y red de cable de acero en el talud del lado vía.

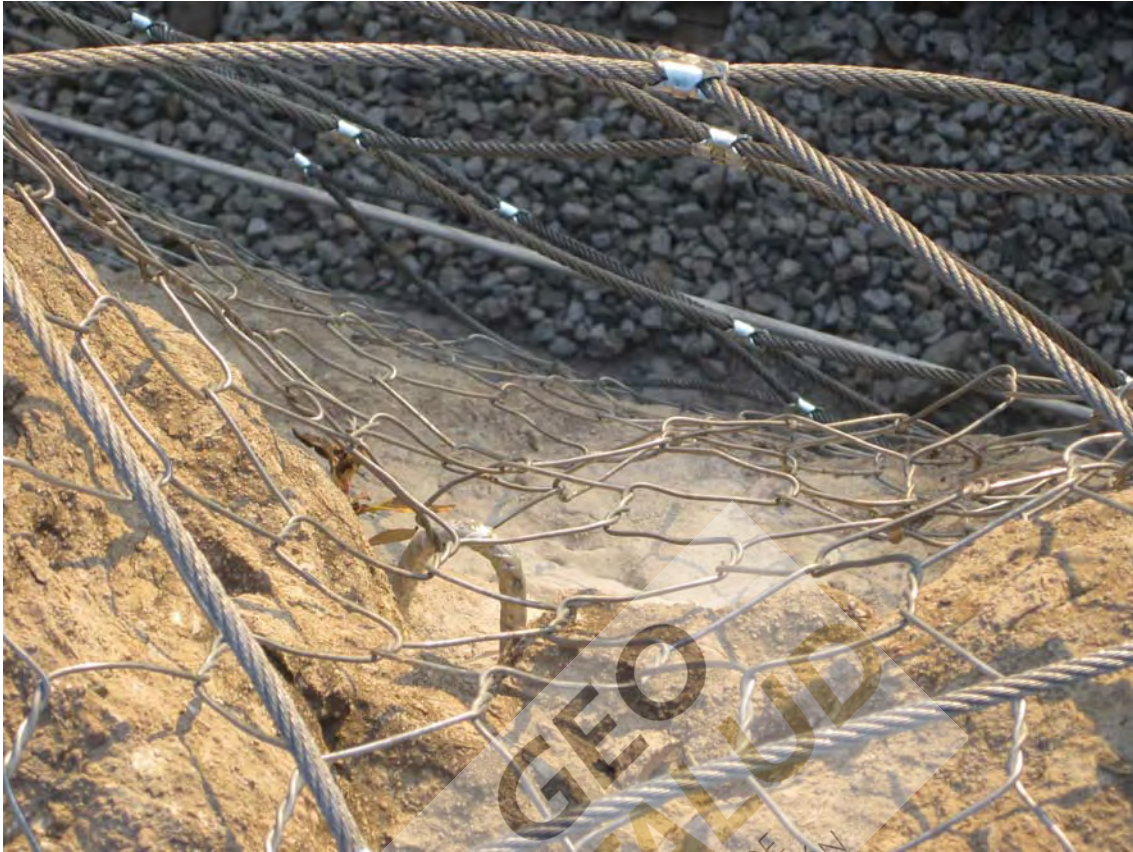
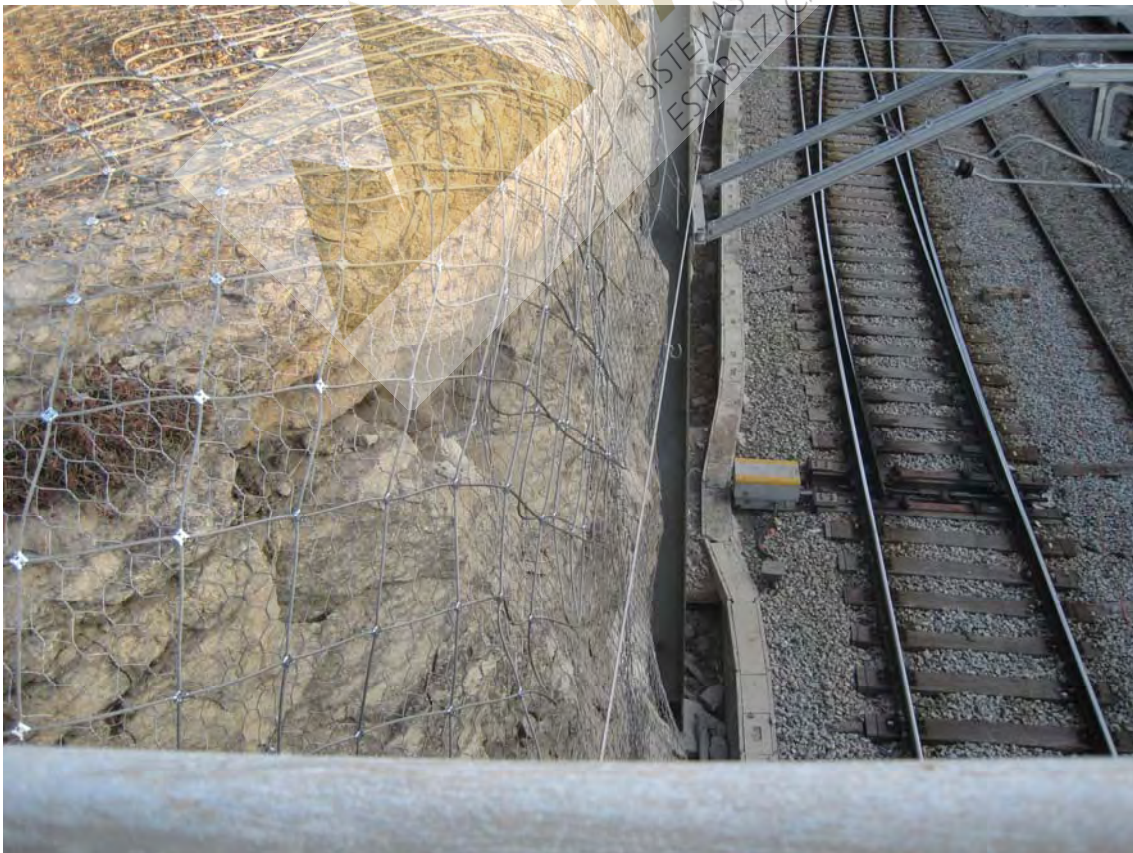
**Detalles de la malla de triple torsión reforzada con red de
cable de acero colocada en el talud del lado vía**

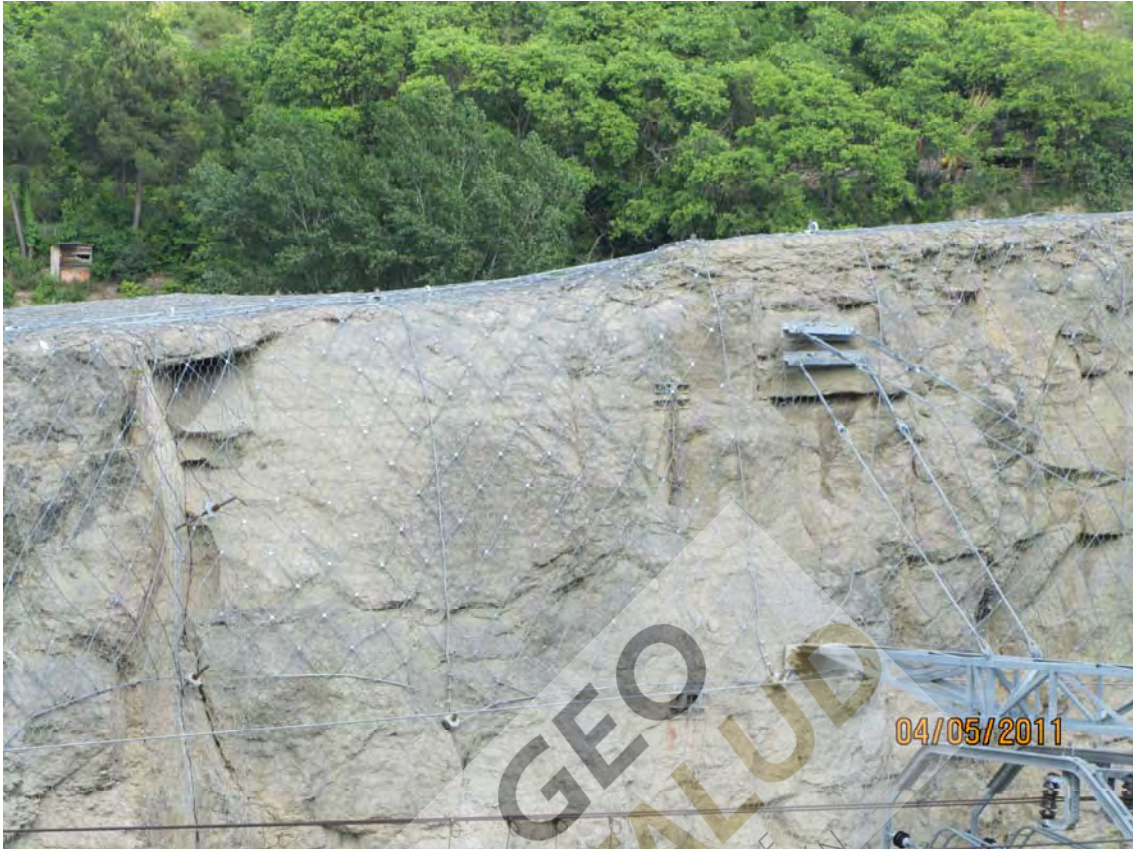
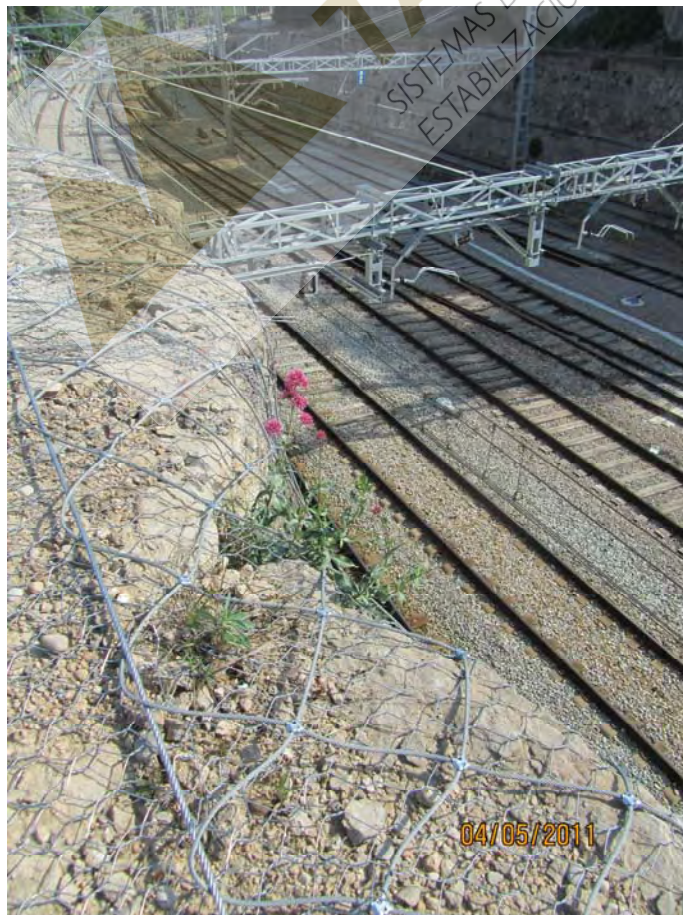
Detalles de la malla de triple torsión reforzada con red de cable de acero colocada en el talud del lado vía.

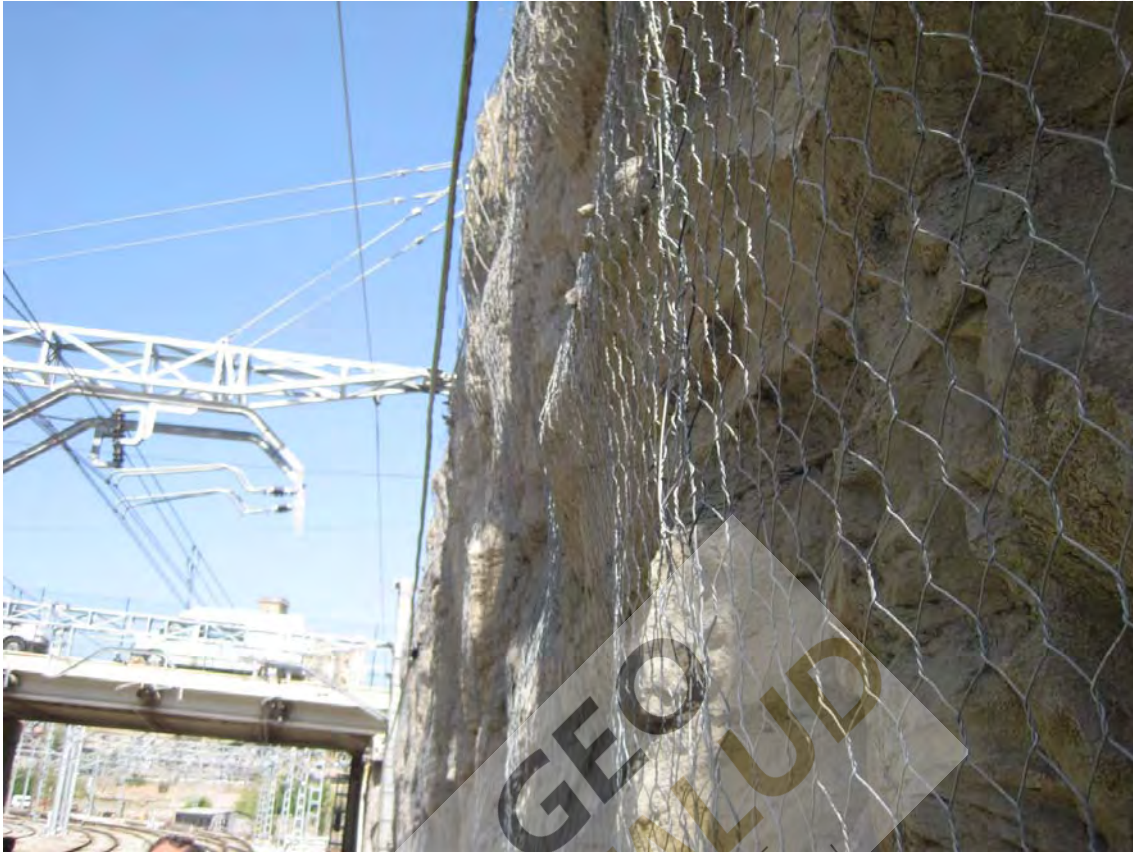
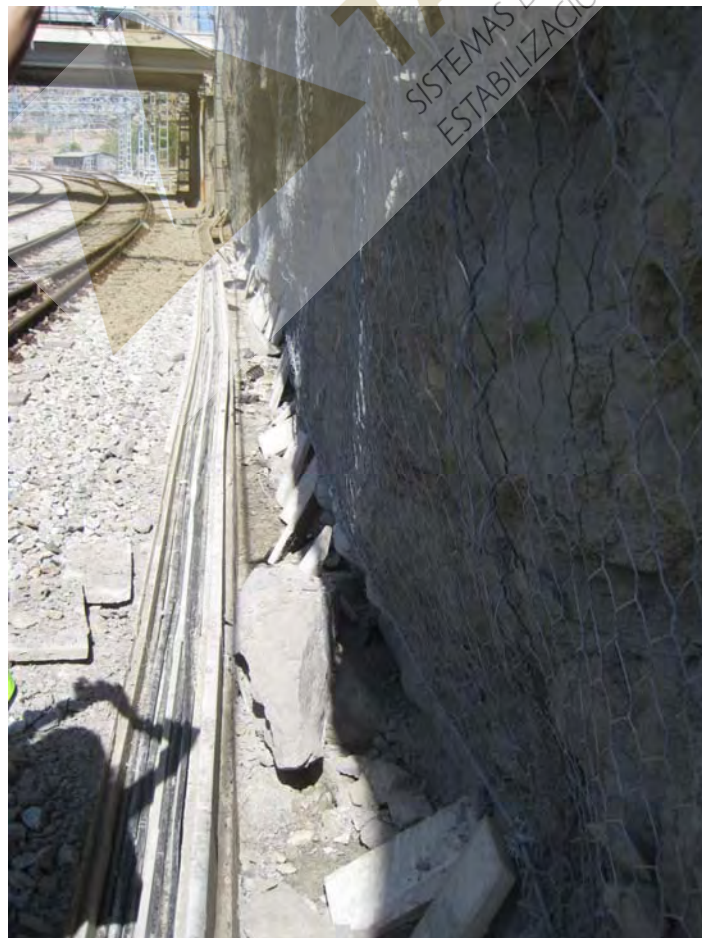
Detalles de la malla de triple torsión colocada en el talud del lado vía.
