DOSSIER FOTOGRÁFICO:
**ESTABILIZACIÓN DE TALUD EN
ESTACIÓN FERROCARRIL DE MANRESA (BARCELONA)**

Actuaciones realizadas:

2.936 m² Malla triple torsión 8x10-16
1.035 m² Red de acero (300x300 mm.)
≈ 200 m³ Eliminación bloques rocosos

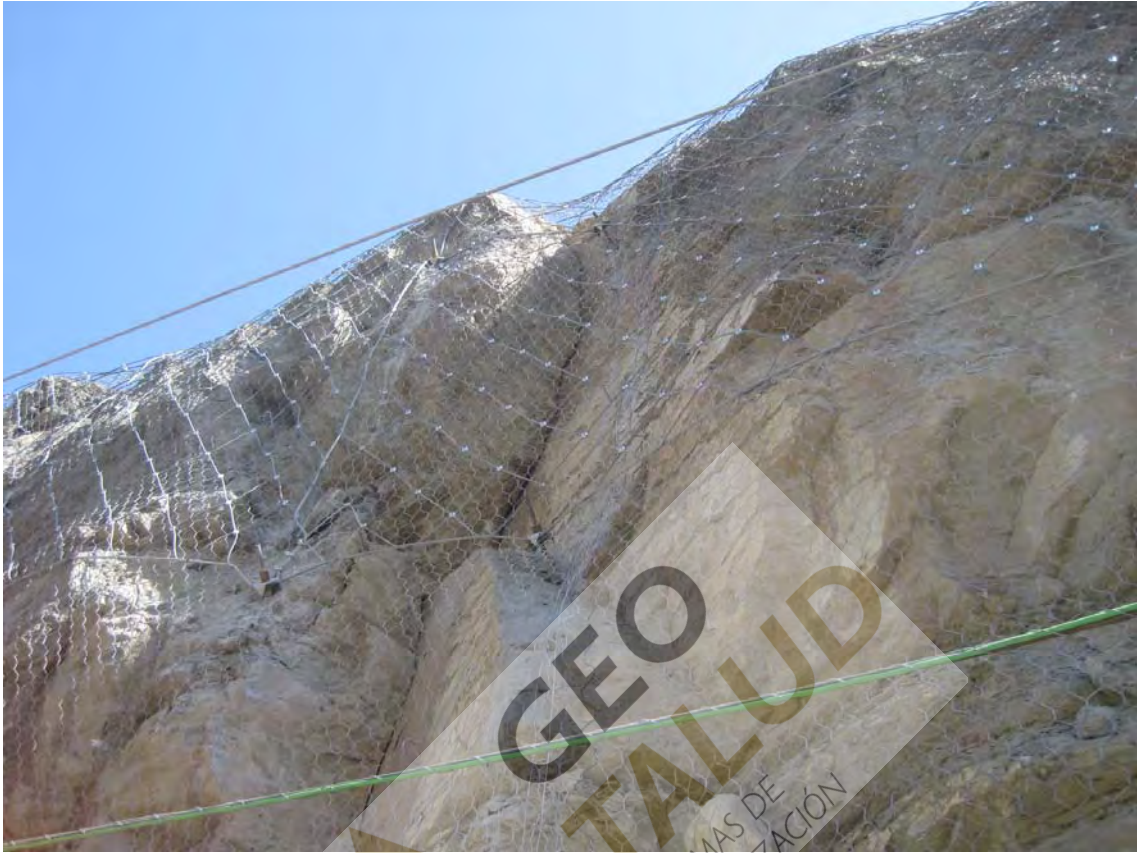
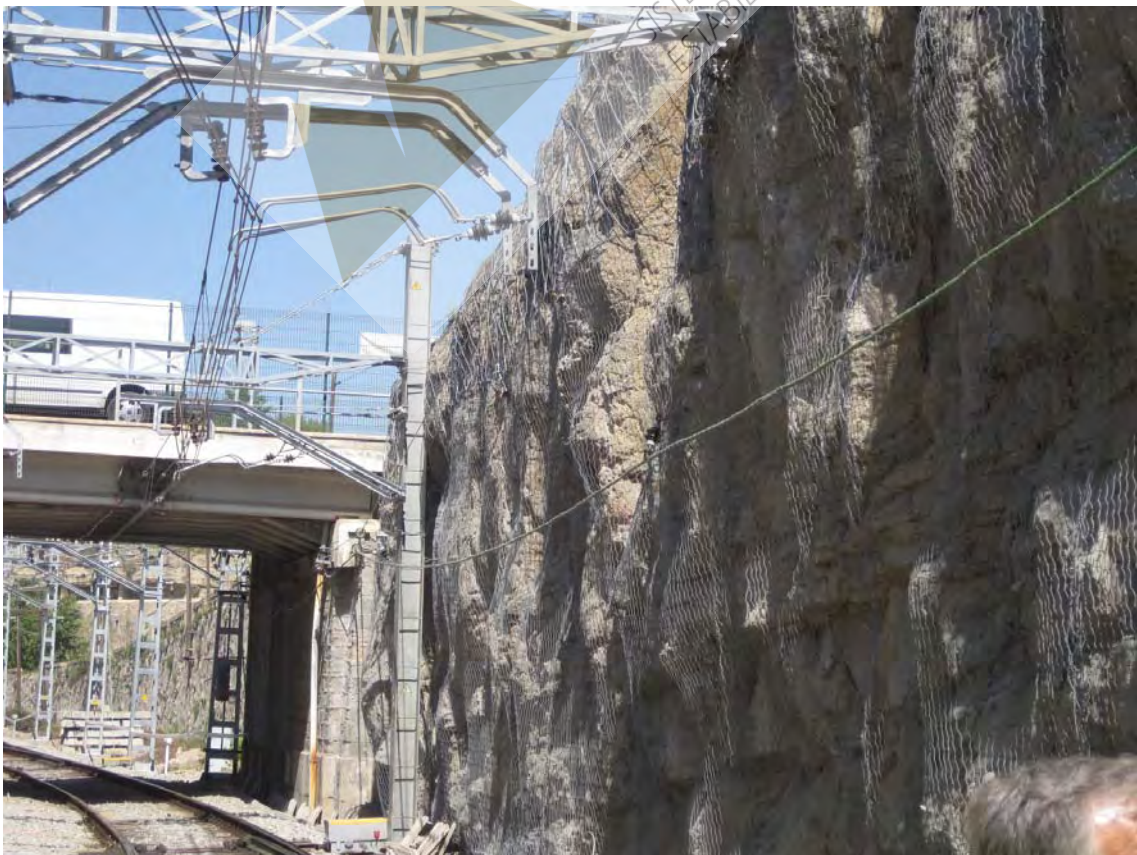
**Detalles de la malla de triple torsión reforzada con red de cable de
acero colocada en el talud del lado vía.**

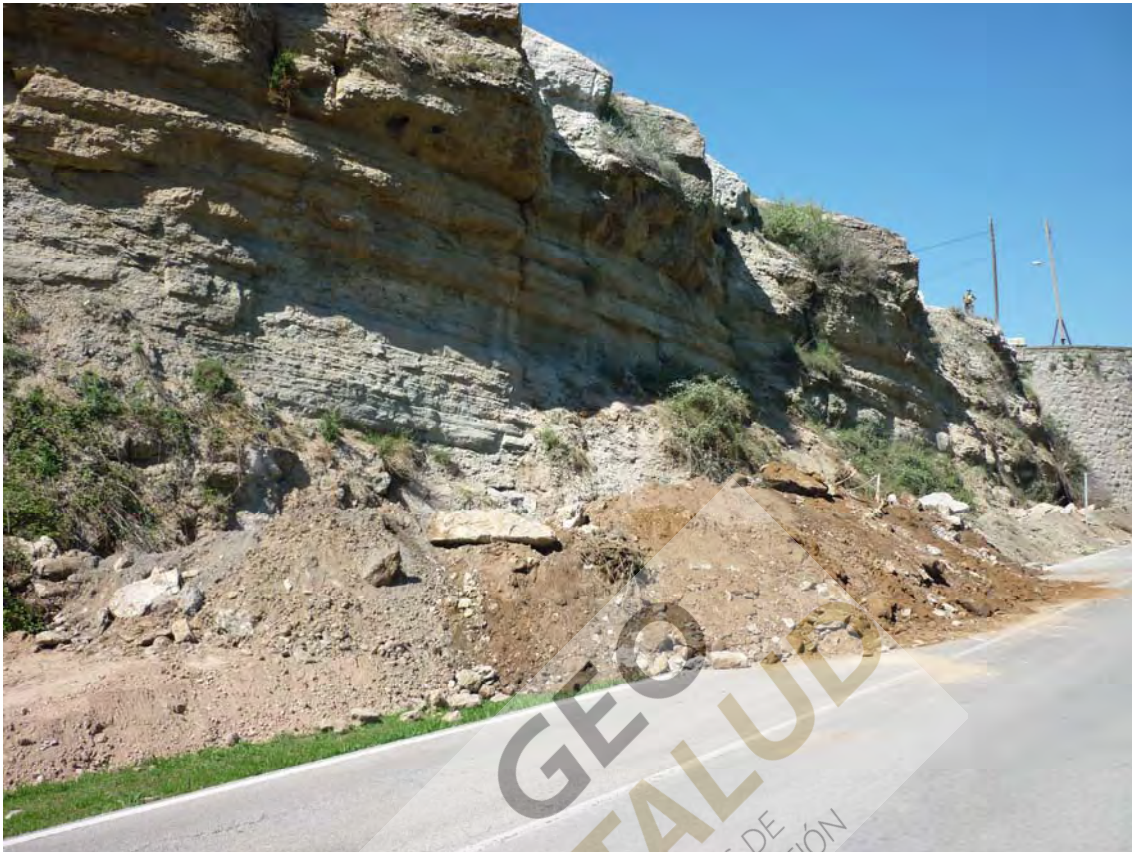
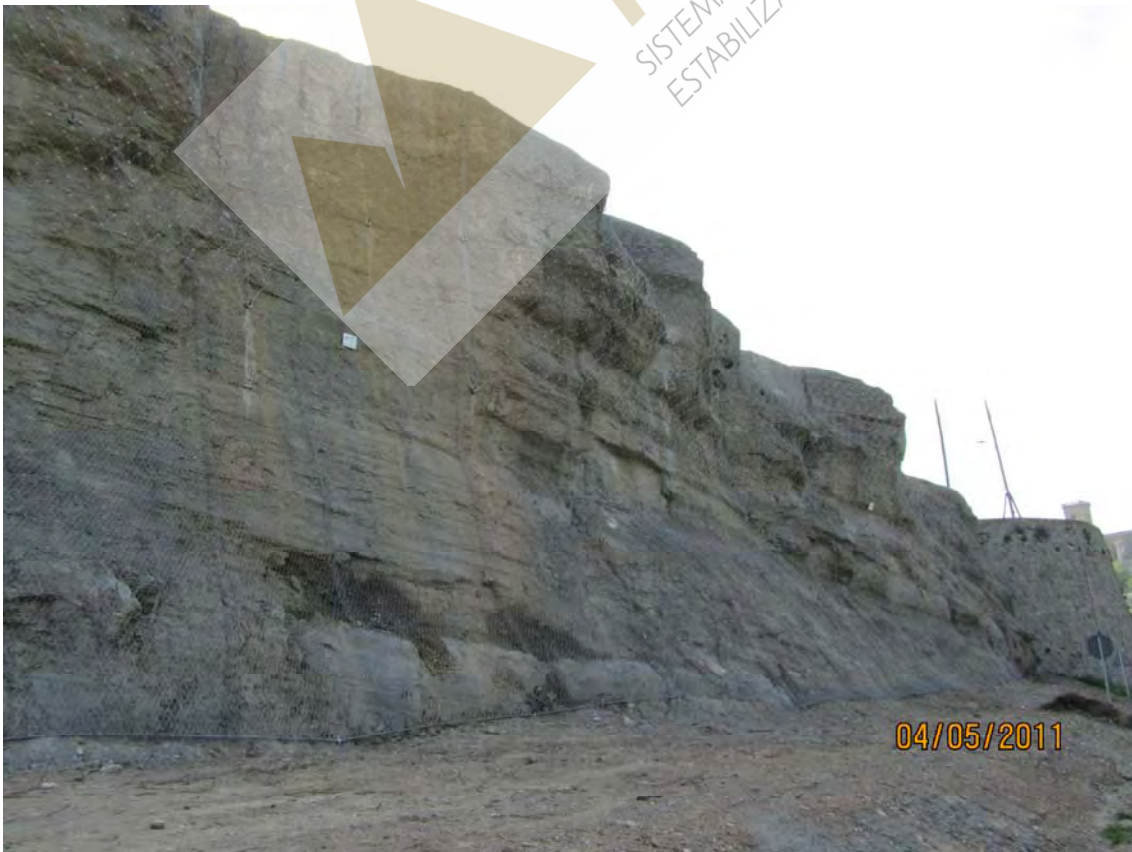
Vista general del talud en el lado carretera, una vez saneados los voladizos, previa y posterior a la colocación de la malla de triple torsión y red de cable de acero

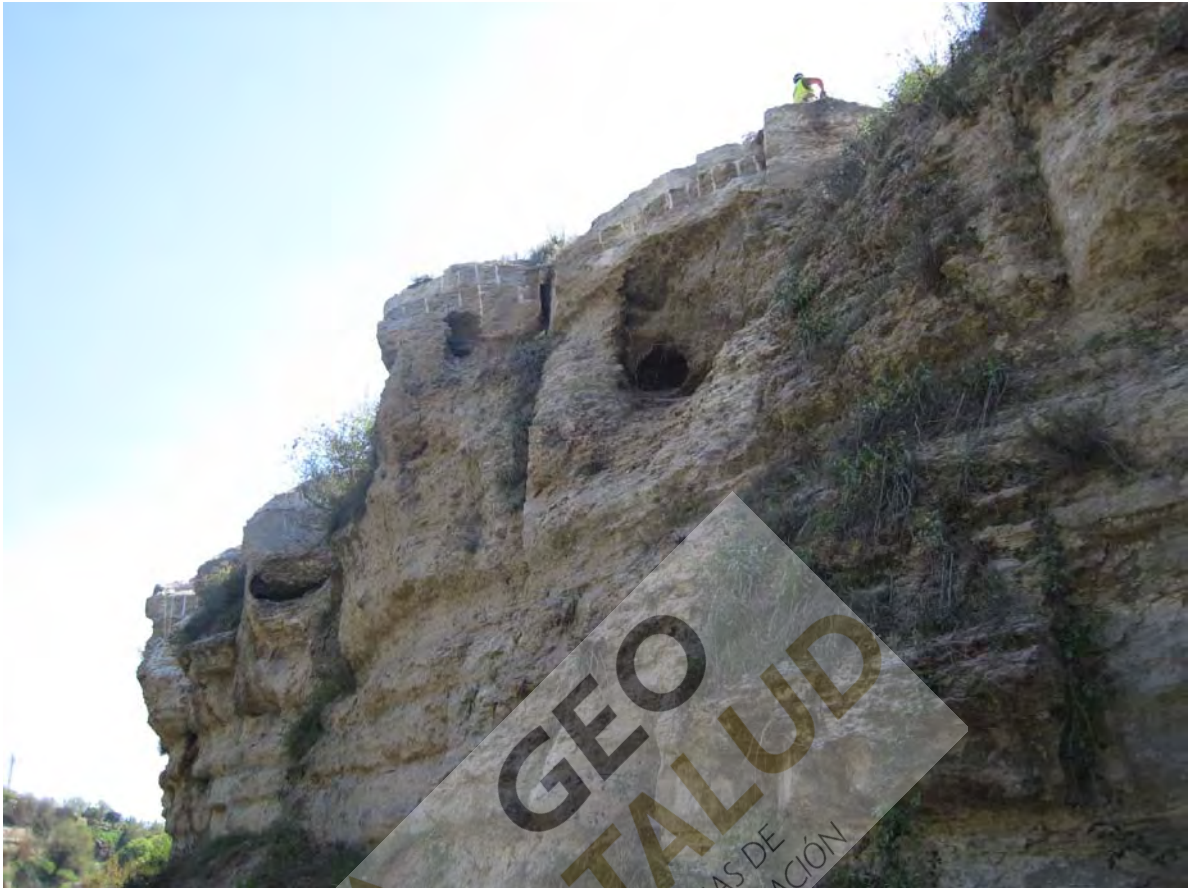
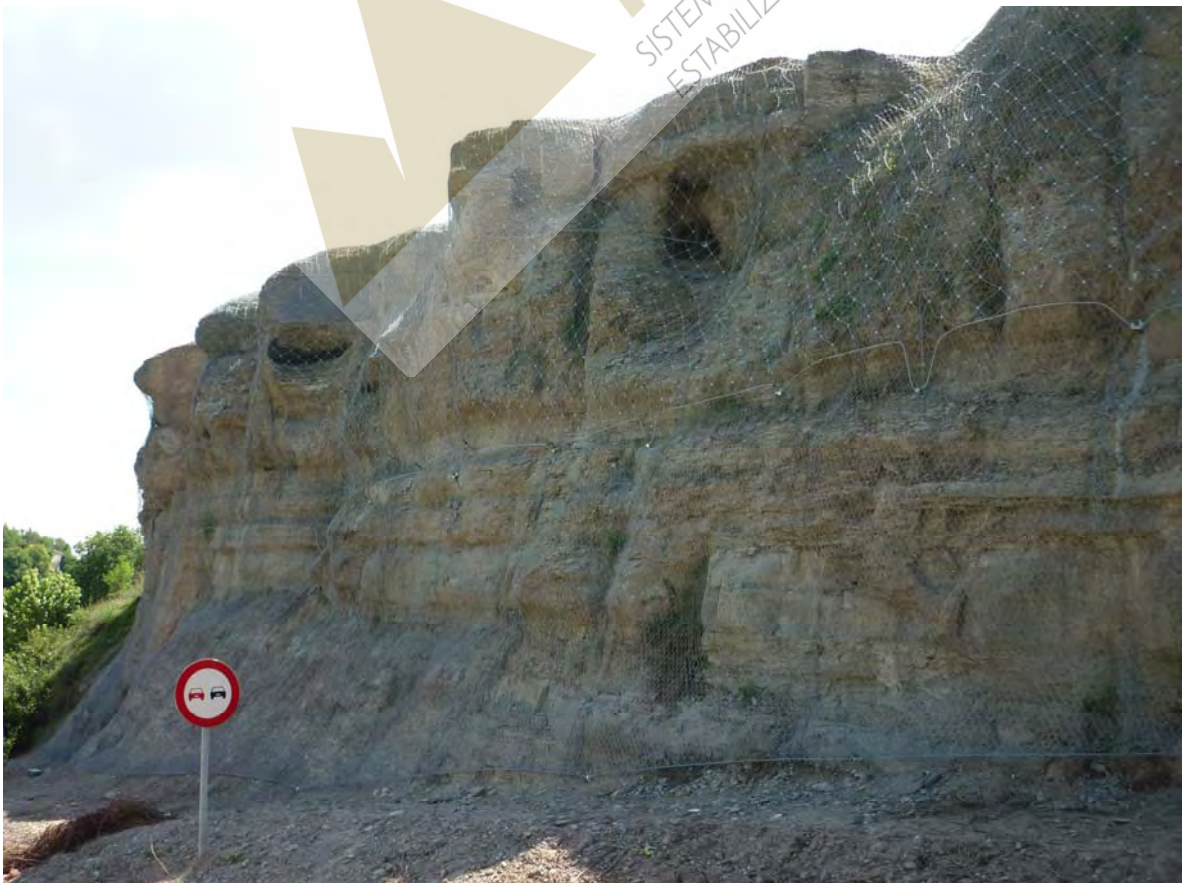
Vista general del talud en el lado carretera, previa y posterior a la colocación de la malla de triple torsión y red de cable de acero

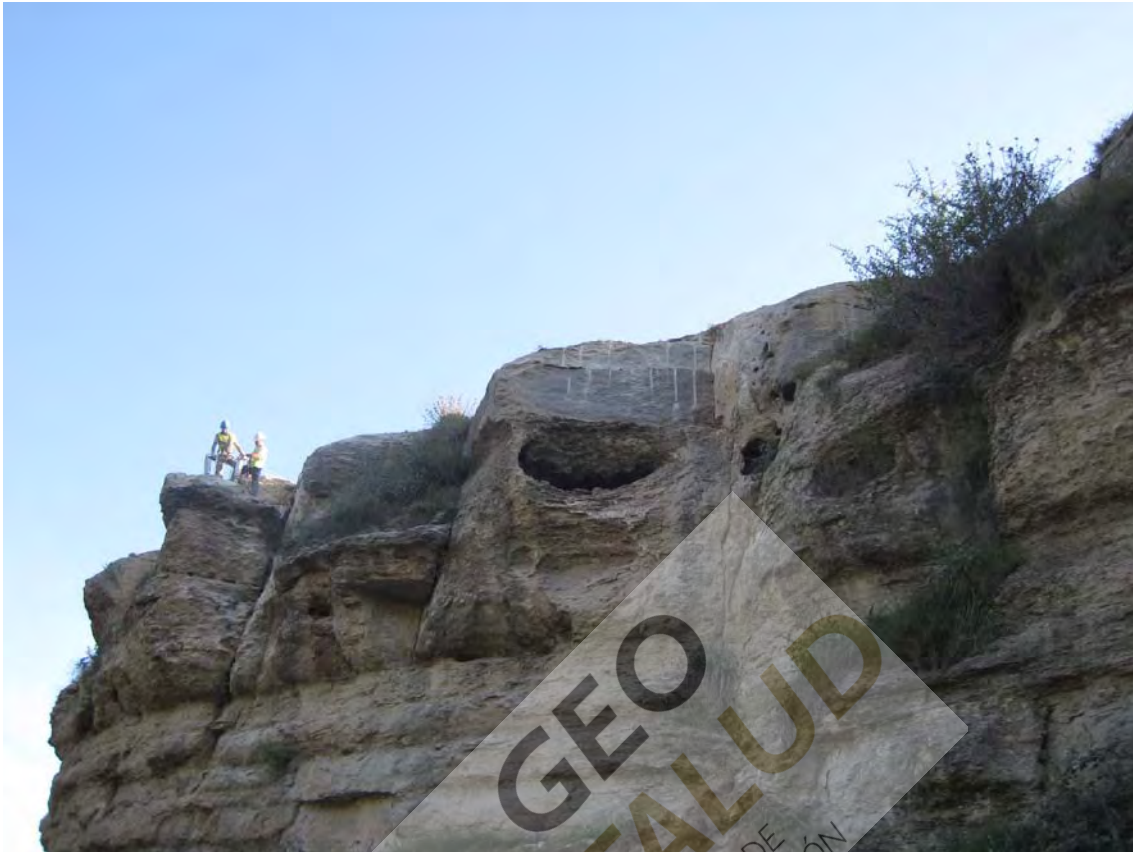
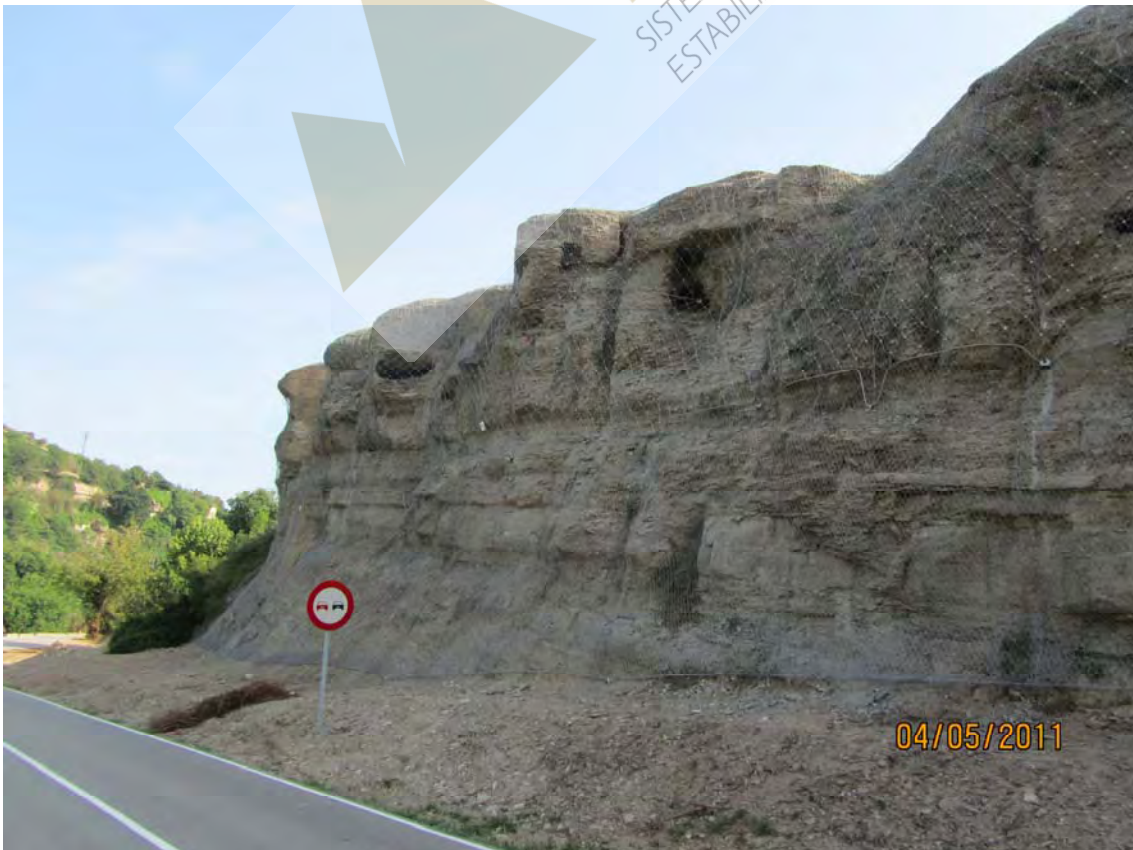
Vista general del talud en el lado carretera, previa y posterior a la colocación de la malla de triple torsión y red de cable de acero.

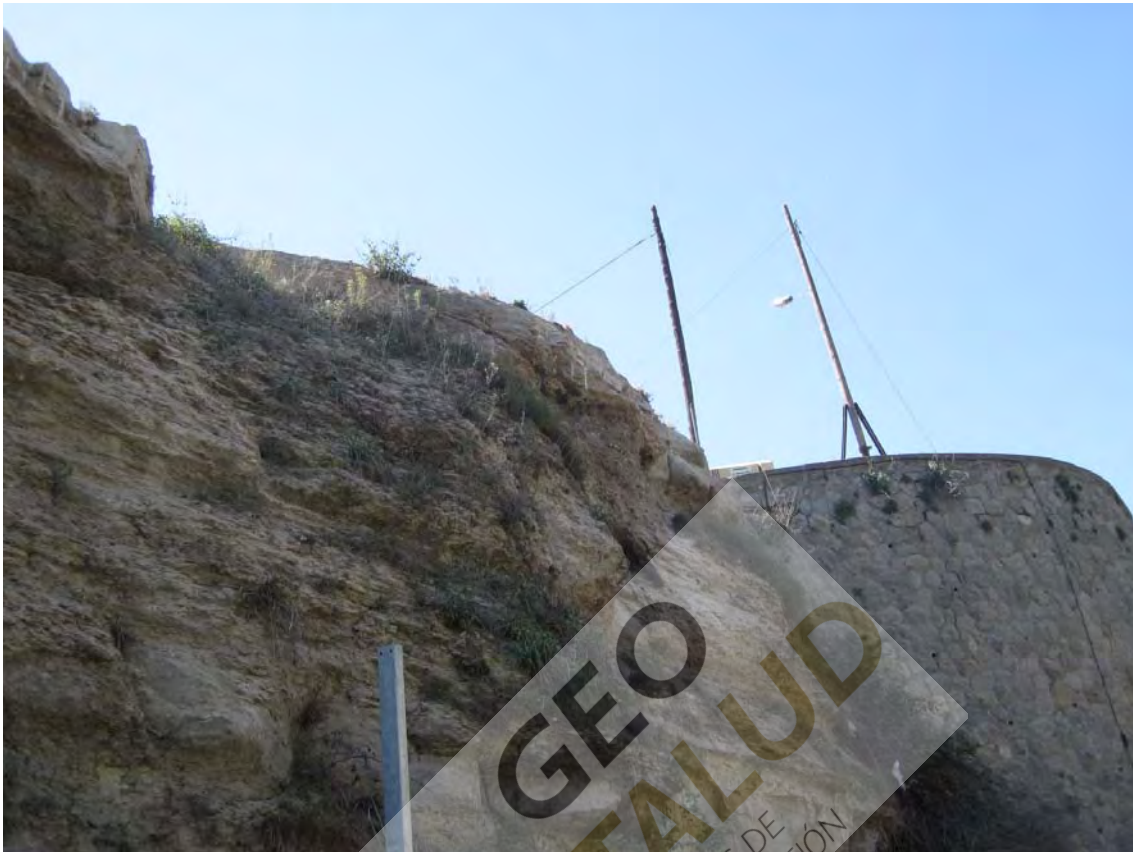
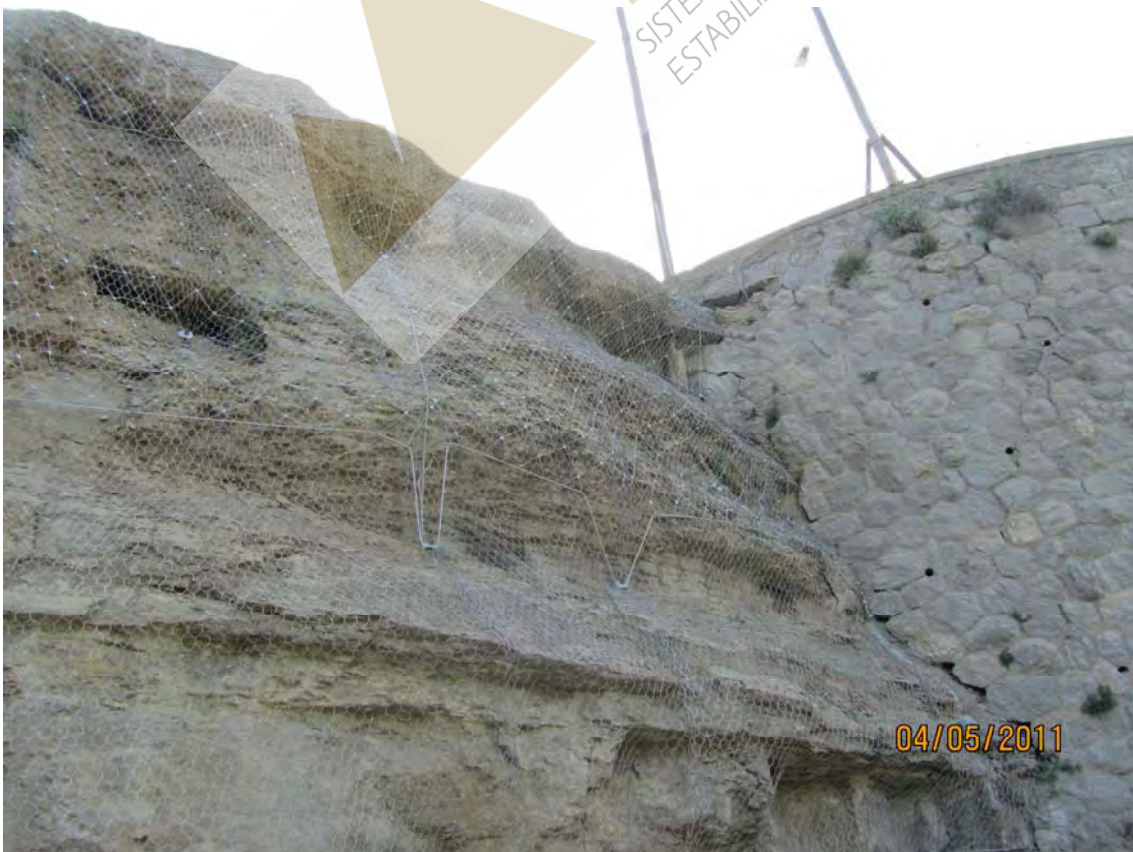
Vista parcial del talud en el lado carretera, previa y posterior a la colocación de la malla de triple torsión y red de cable de acero.

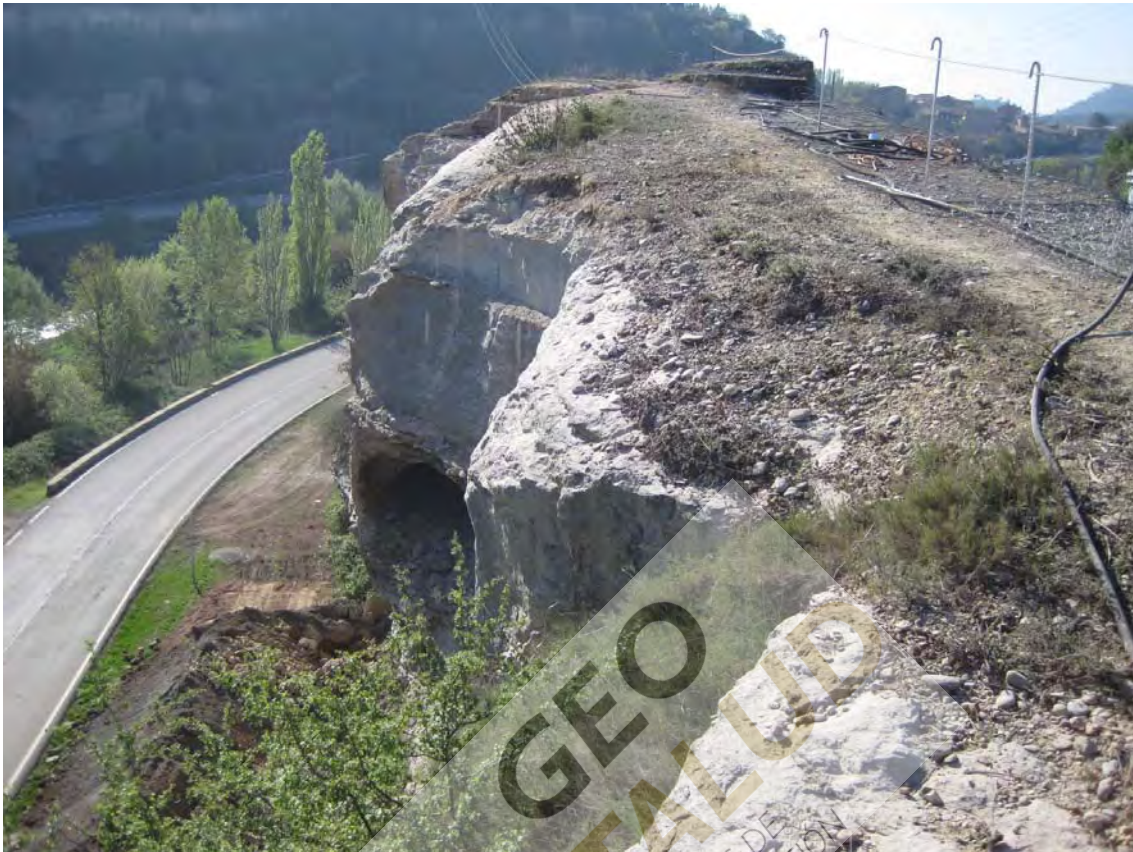
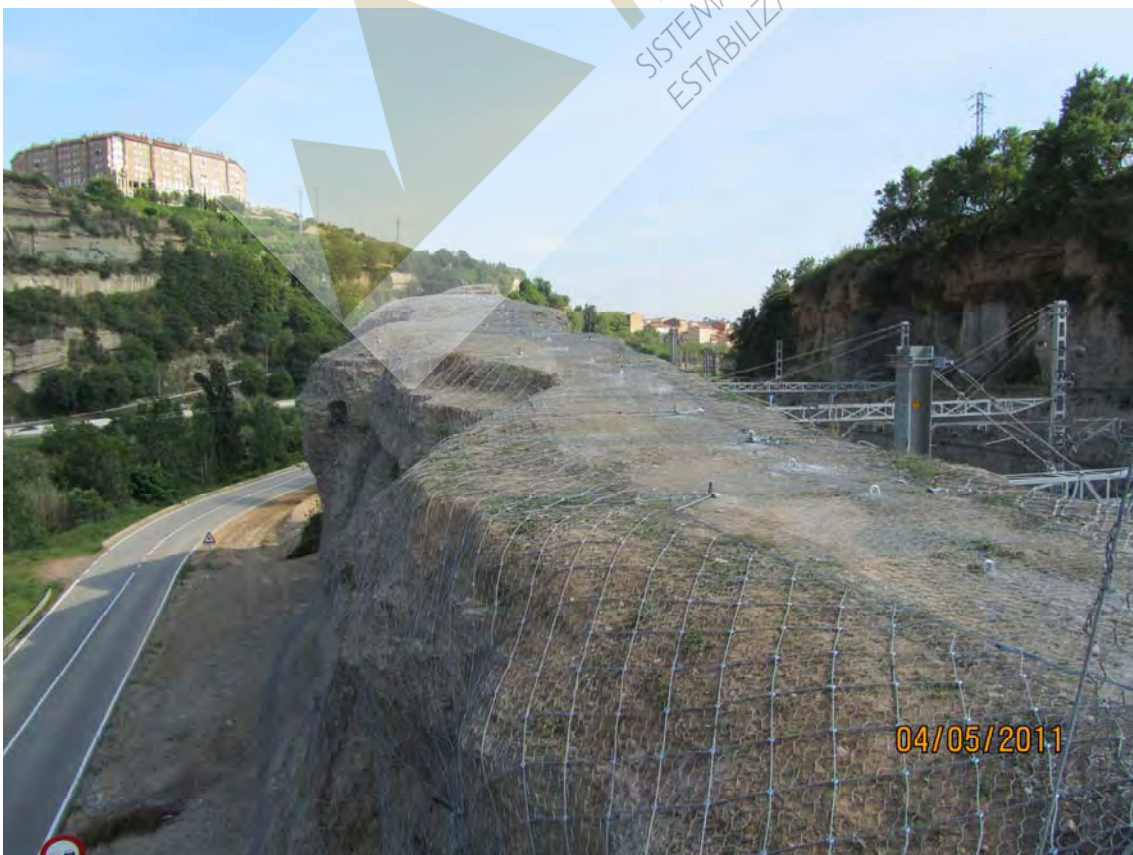
Vista de la cabecera del talud previa y posterior a la colocación de la malla de triple torsión y red de cable de acero.

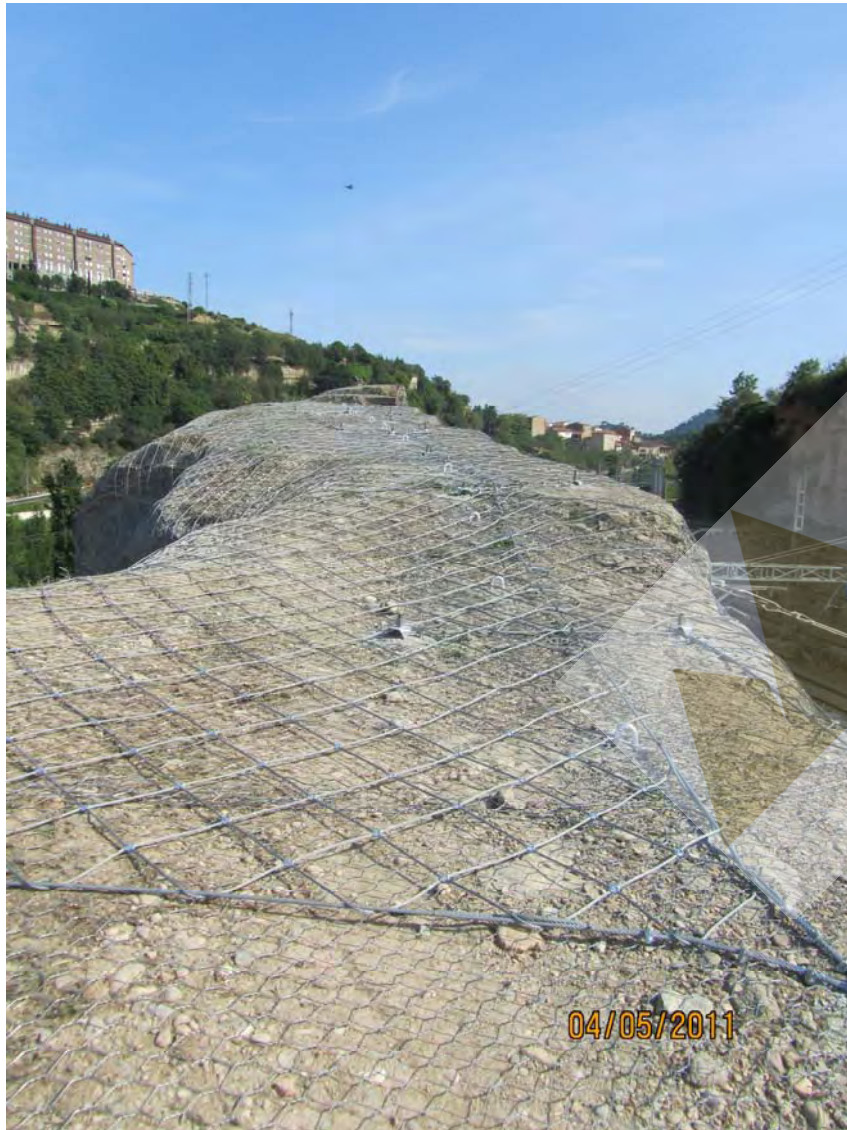
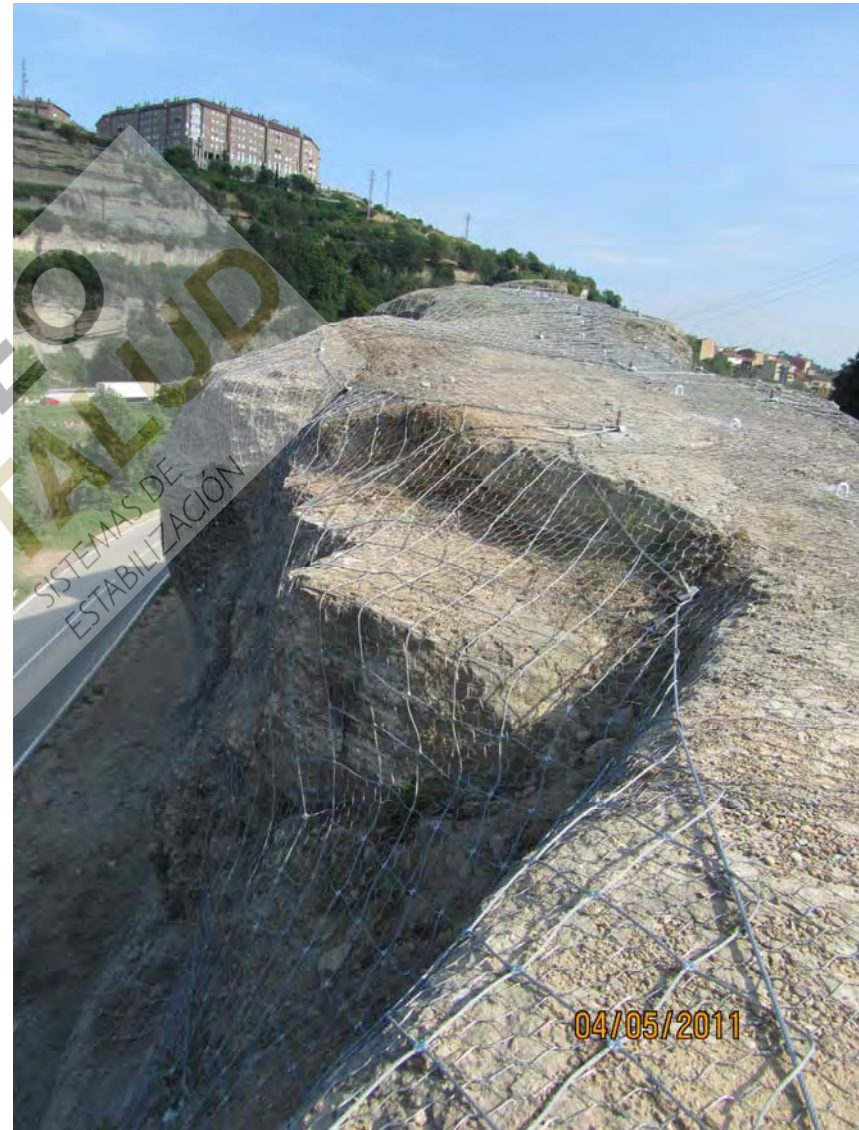
Detalles de la cabecera del talud en que se observa la red de cable de acero colocada sobre la malla de triple torsión.

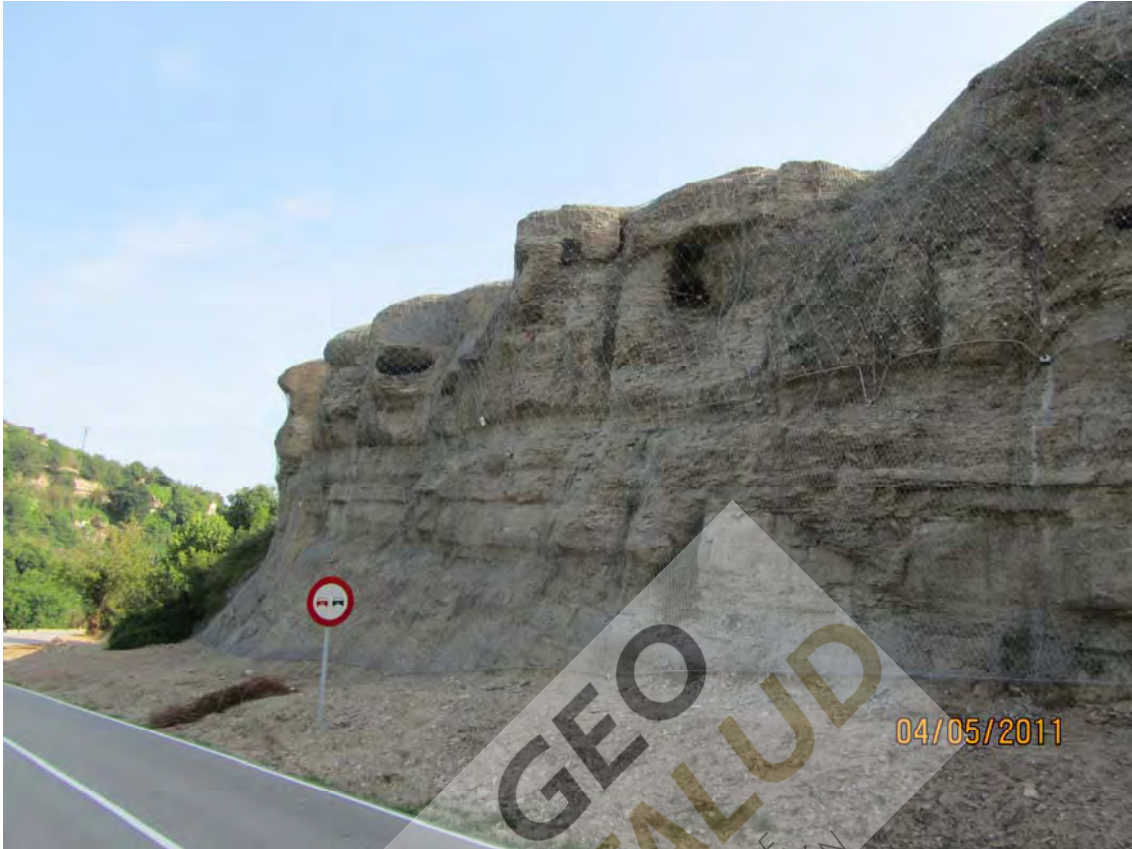
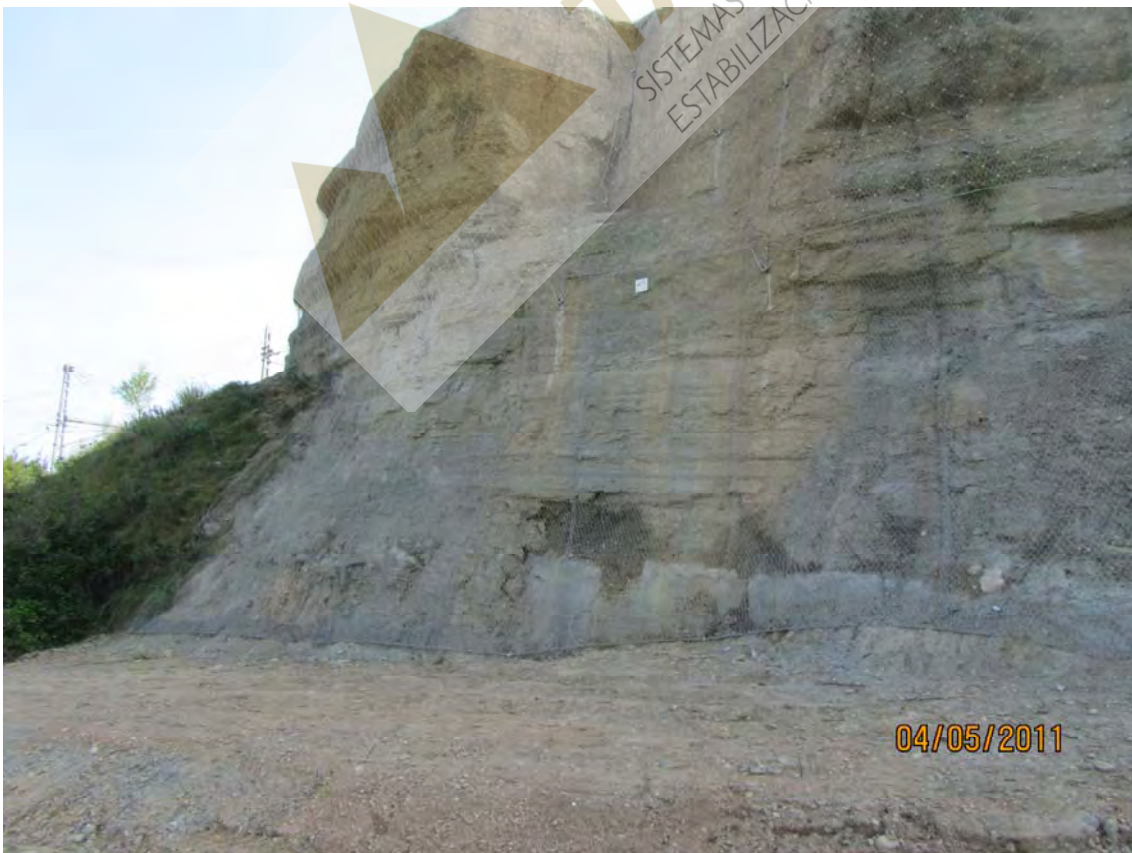
Vistas parciales de la zona izquierda del talud una vez realizados los trabajos de eliminación de voladizos y colocación de malla de triple torsión y red de cable de acero.

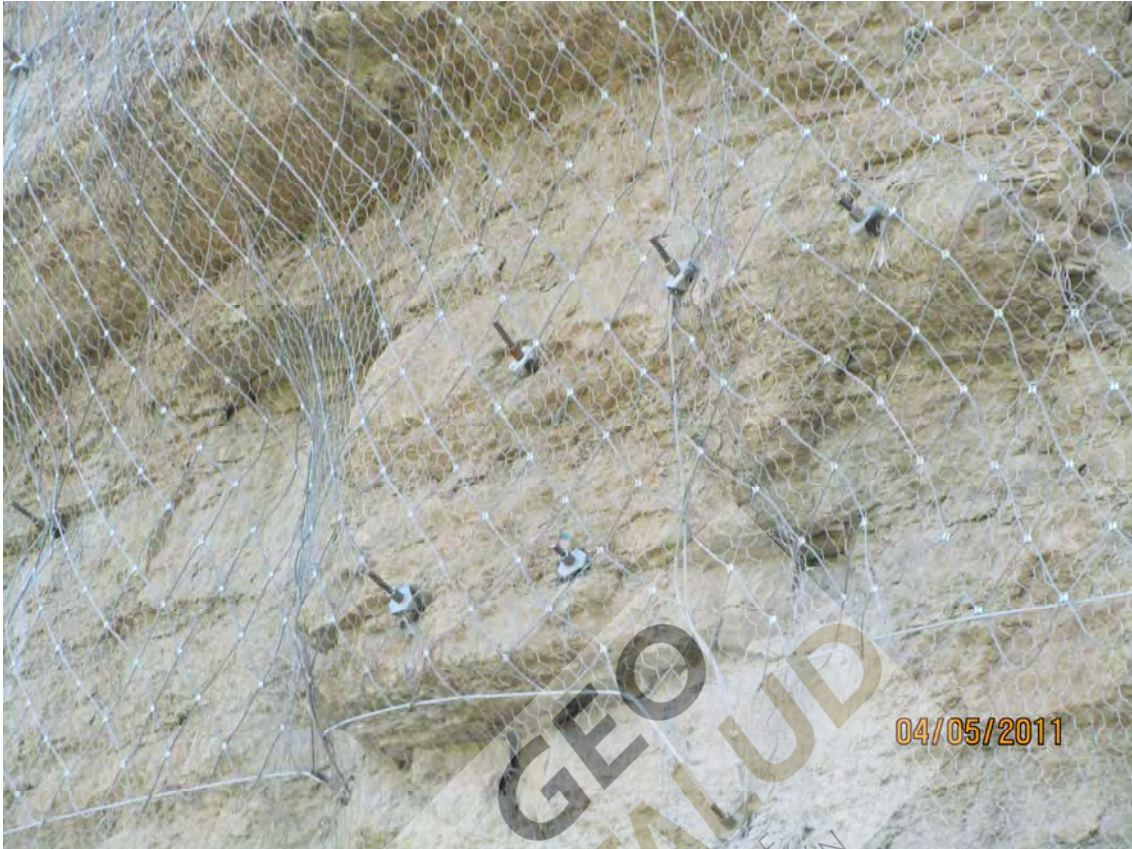
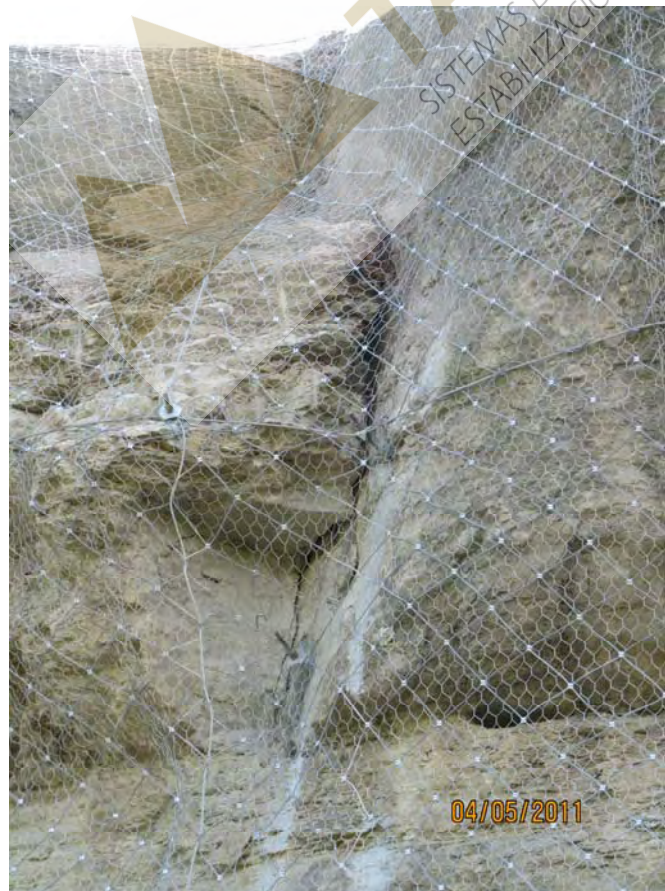
Detalles del frente de talud del lado vía en que se observa la ejecución de varios bulones de acero adicionales para conseguir un mejor ceñido de la red de cable a la superficie del talud, y el refuerzo de algún bloque.
