DOSSIER FOTOGRÁFICO:
TRABAJOS DE ESTABILIZACIÓN TRAS EDIFICIOS

Paseo de la Rosa
Casco Urbano Toledo (TOLEDO)
(Abril-Mayo 2.007)

Principales actuaciones realizadas:

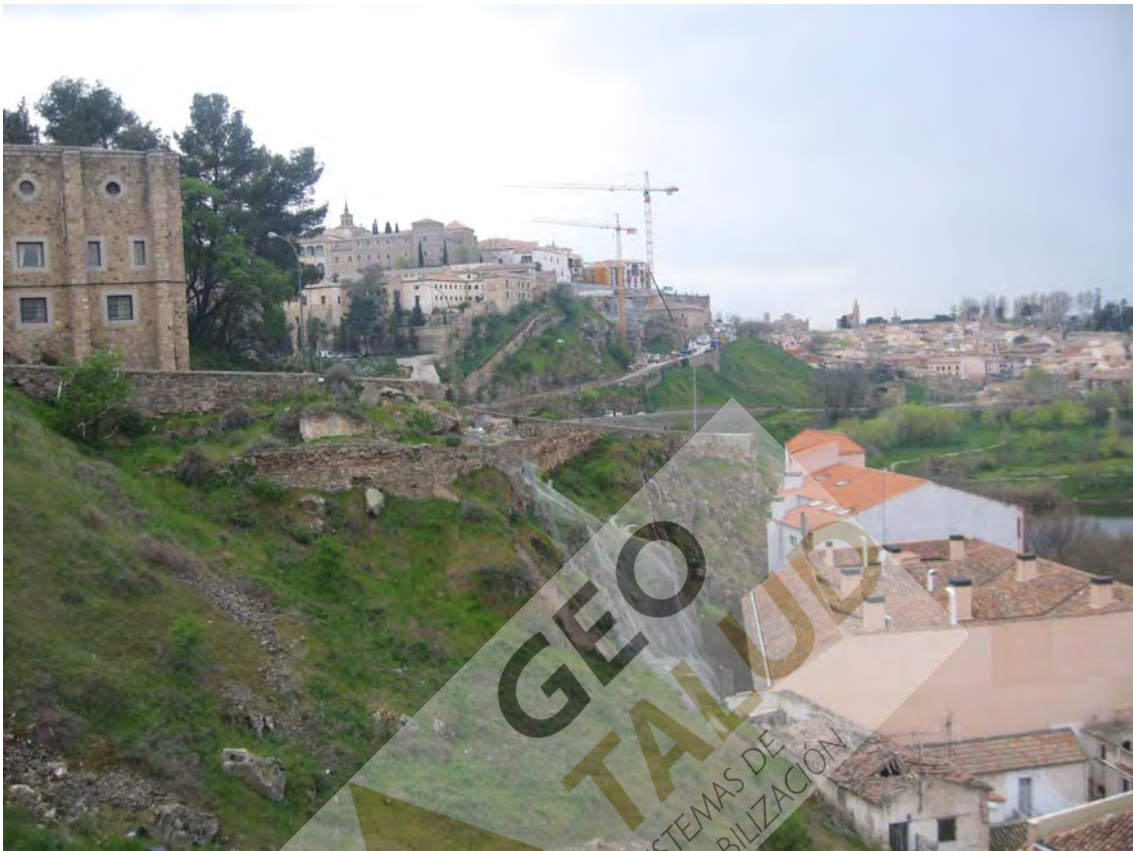
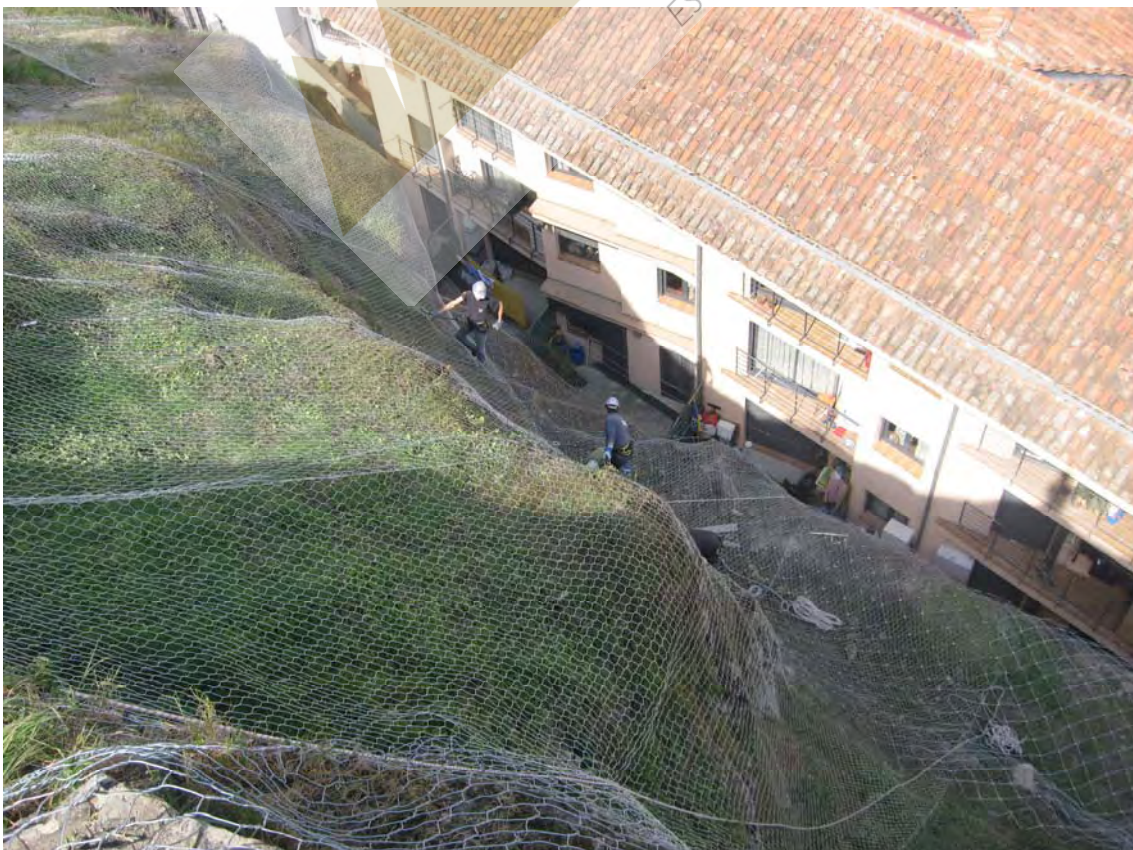
Vista del talud y detalle de los trabajos de extendido de paños de malla de triple torsión y red de cable de acero

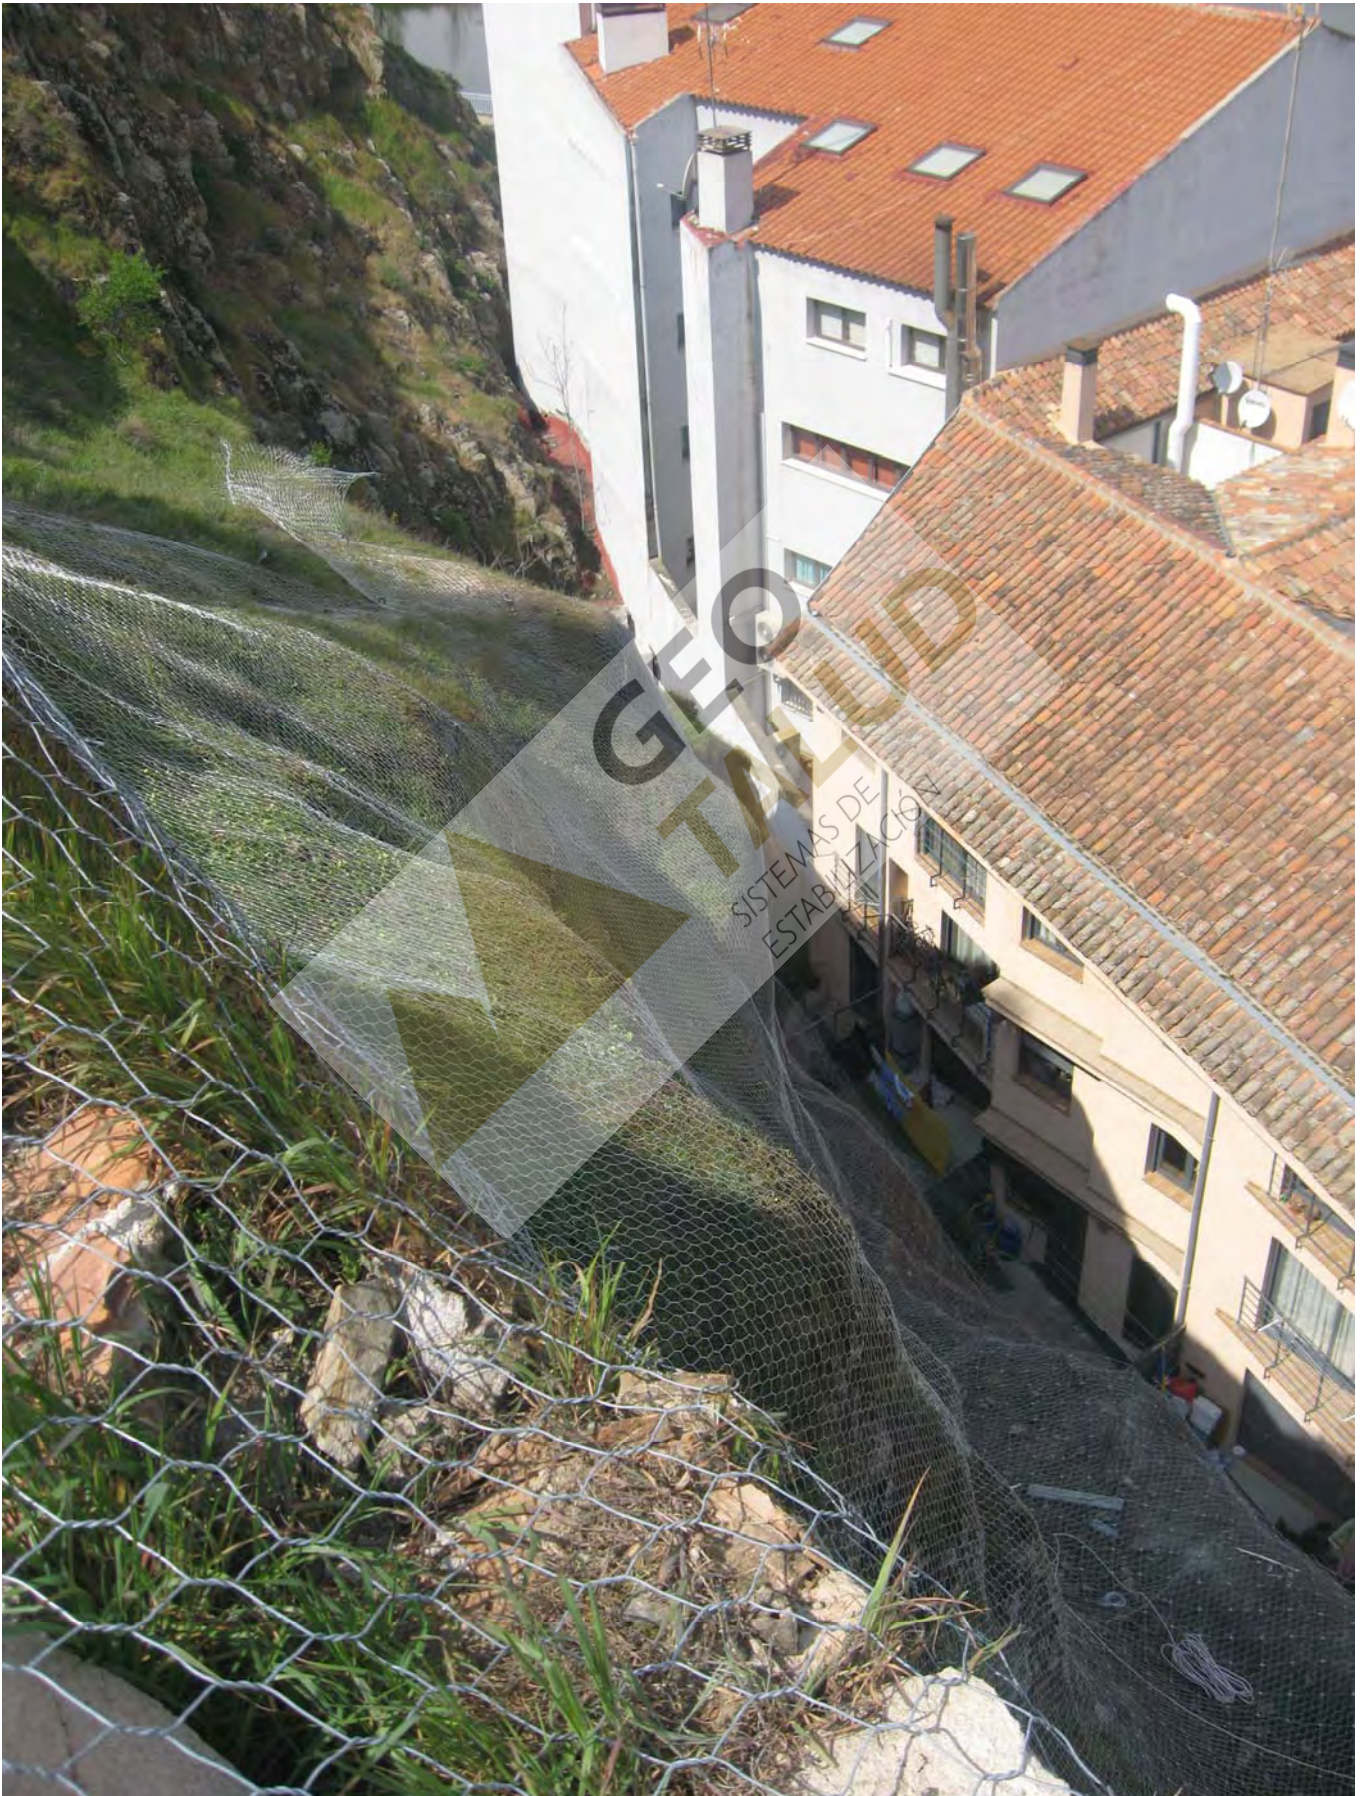
Vista del talud y detalle de los trabajos de extendido de paños de malla de triple torsión y red de cable de acero

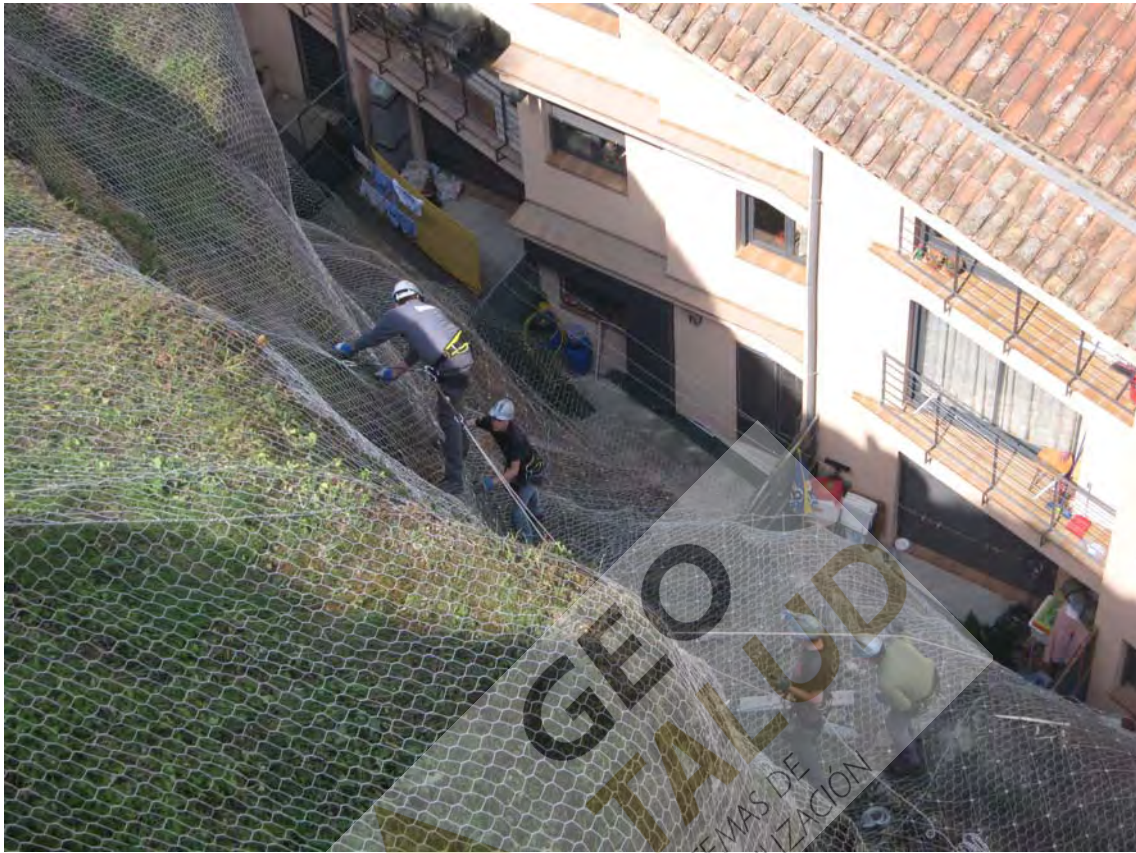
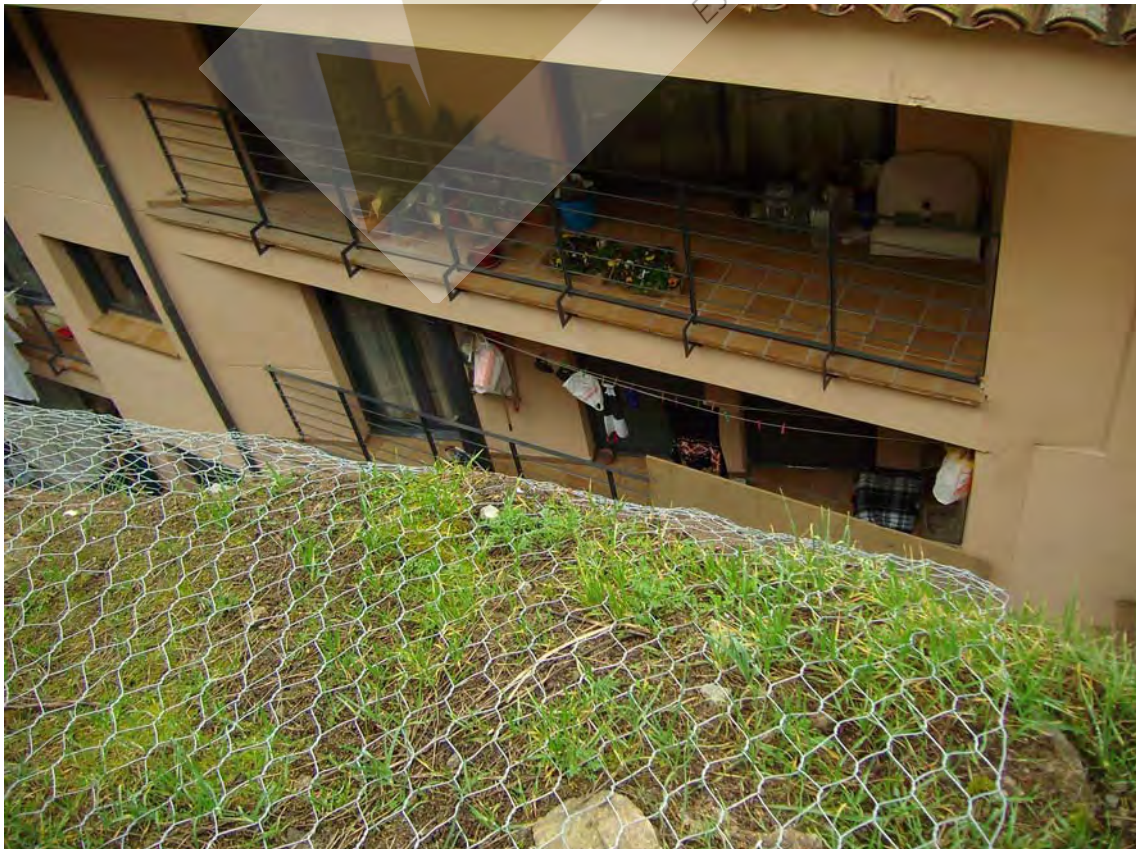
Vista del talud y detalle de los trabajos de extendido de paños de malla de triple torsión y red de cable de acero

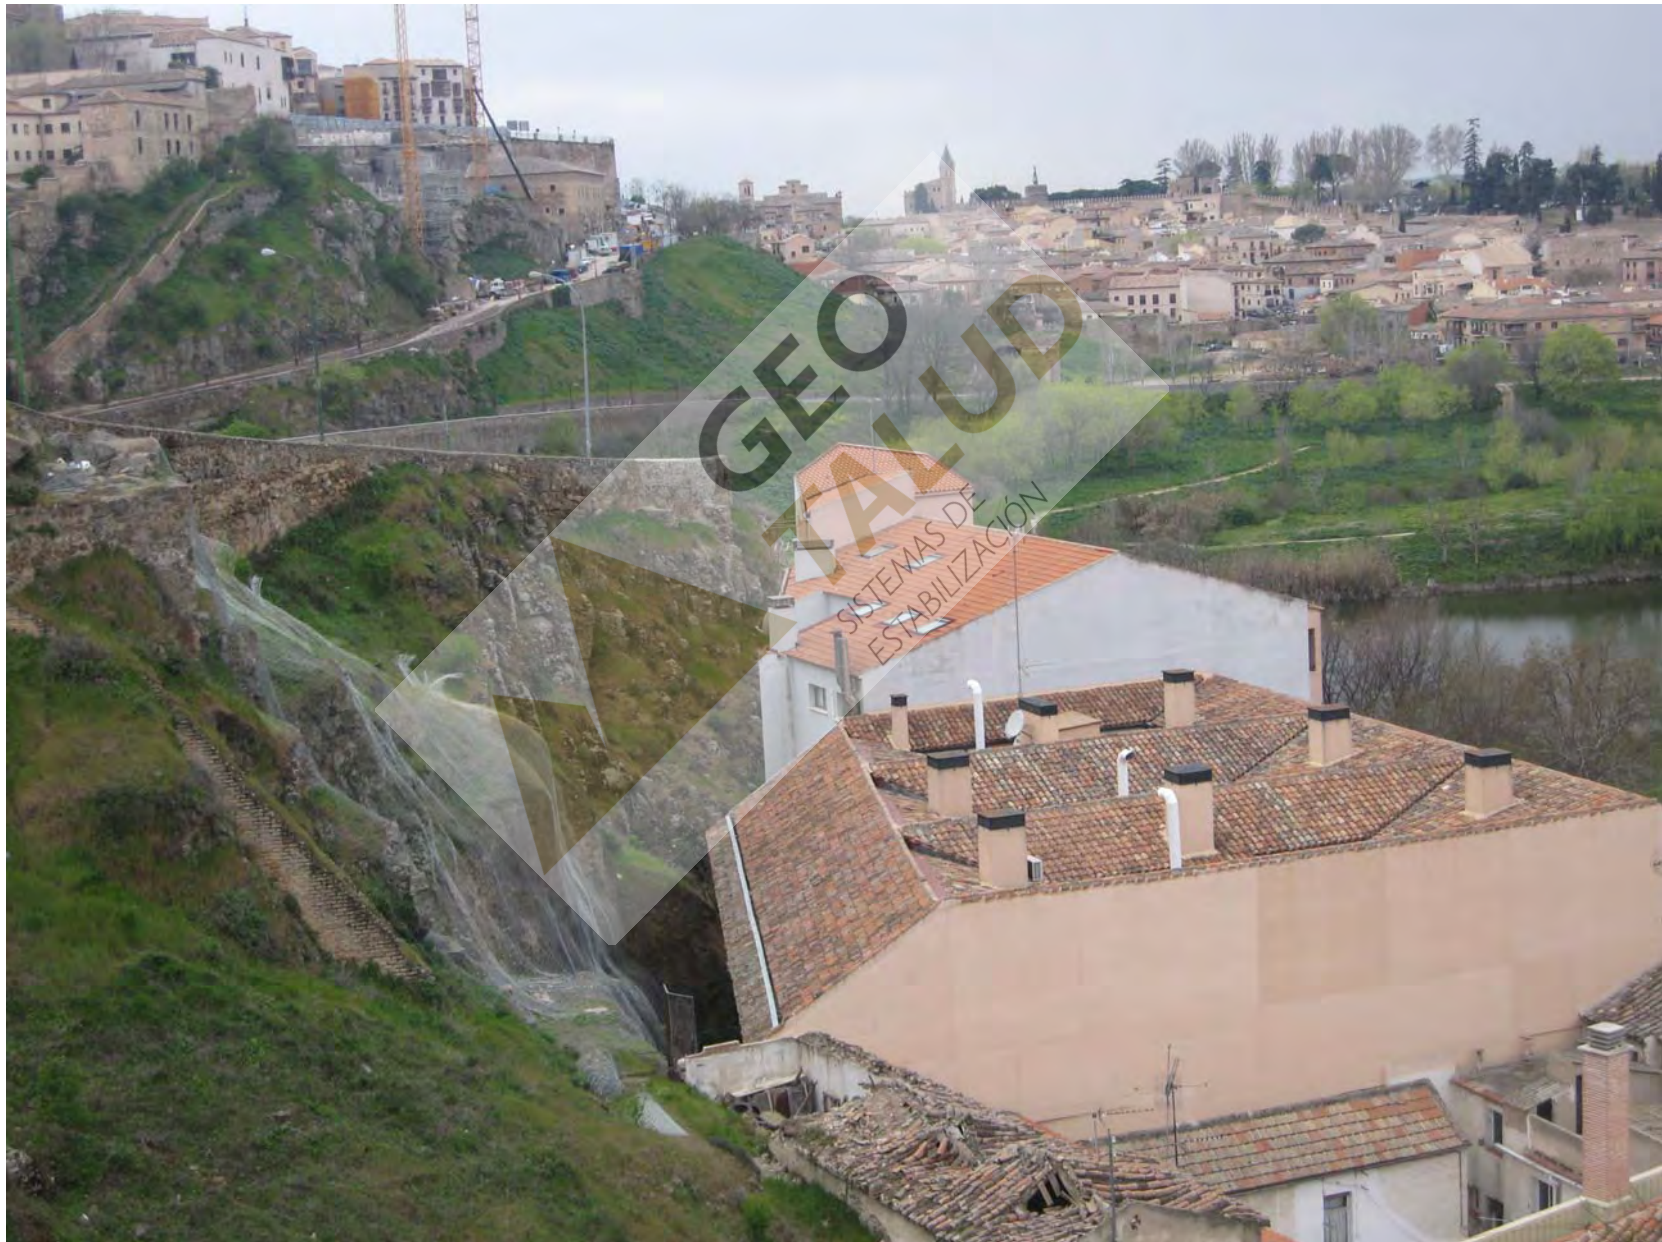
Vista general del talud durante los trabajos de estabilización
