DOSSIER FOTOGRÁFICO:
TRATAMIENTO DE ESTABILIZACIÓN DE TALUDES

Central Hidroeléctrica de Belesar II

PESQUEIRAS (LUGO)
(Mayo 2.012)

**Protección de talud
Central Hidroeléctrica Belesar II
Pesqueiras (Lugo)**

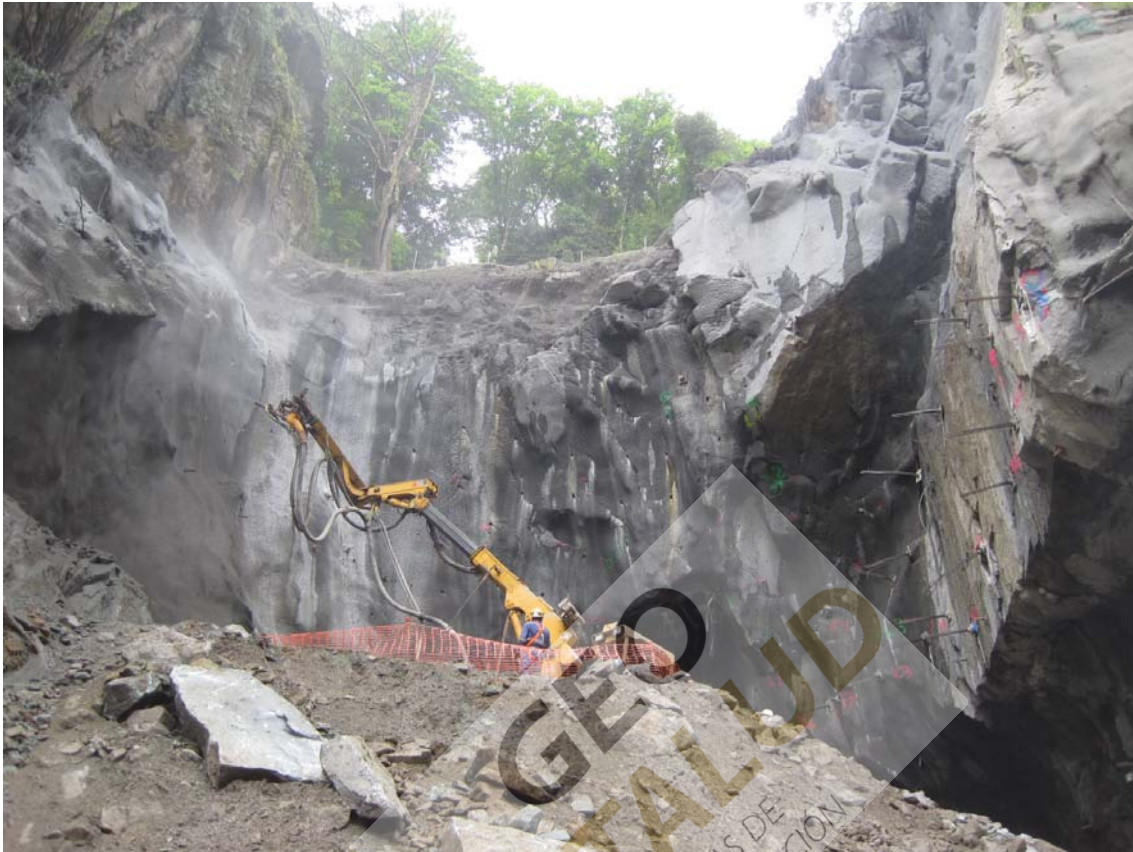
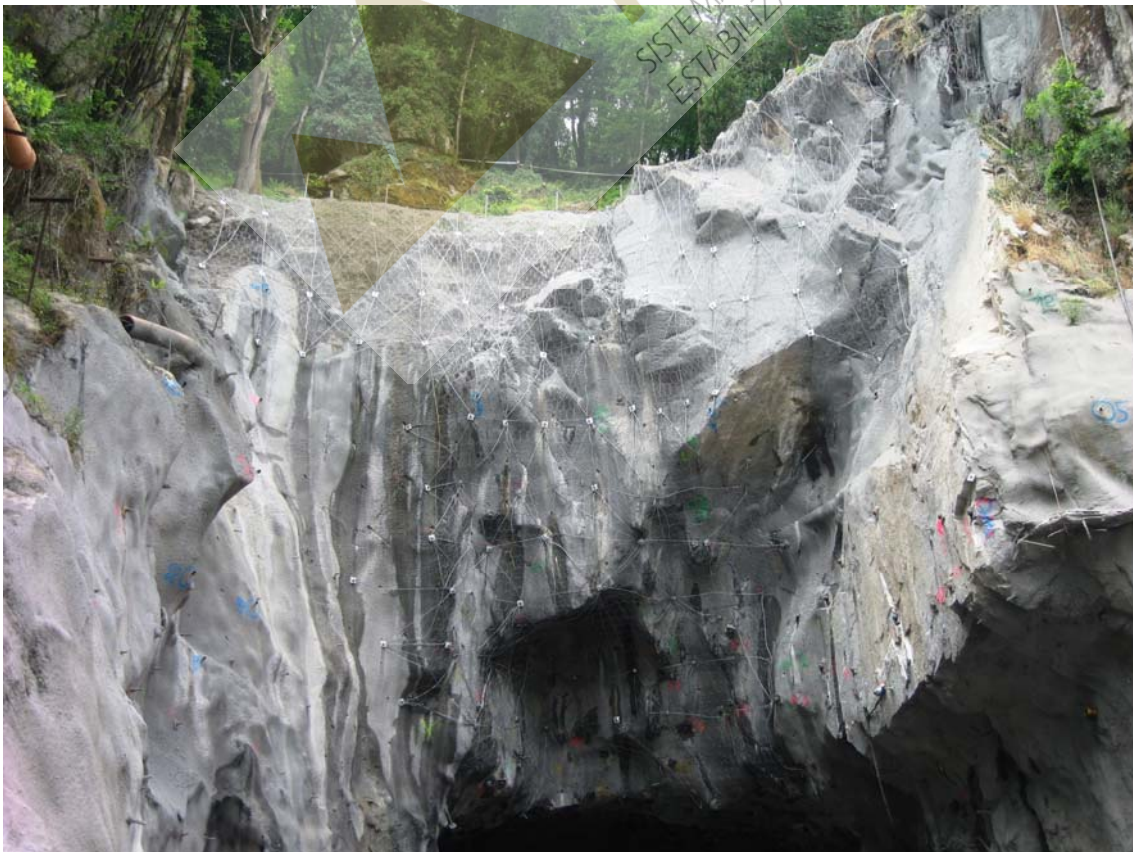
Vista general del talud previa y posterior a los trabajos de estabilización mediante malla de triple torsión y red de anillos de acero

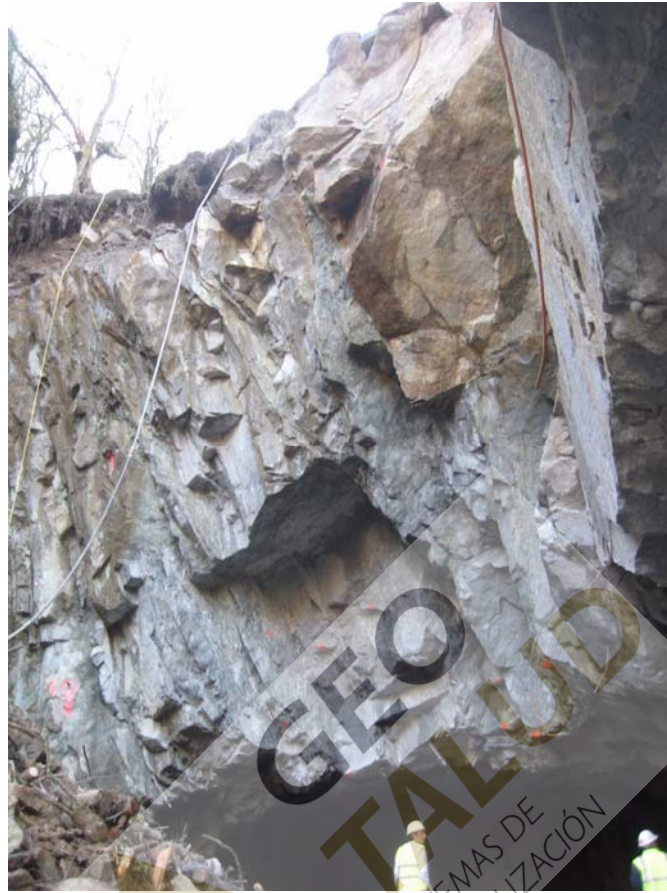
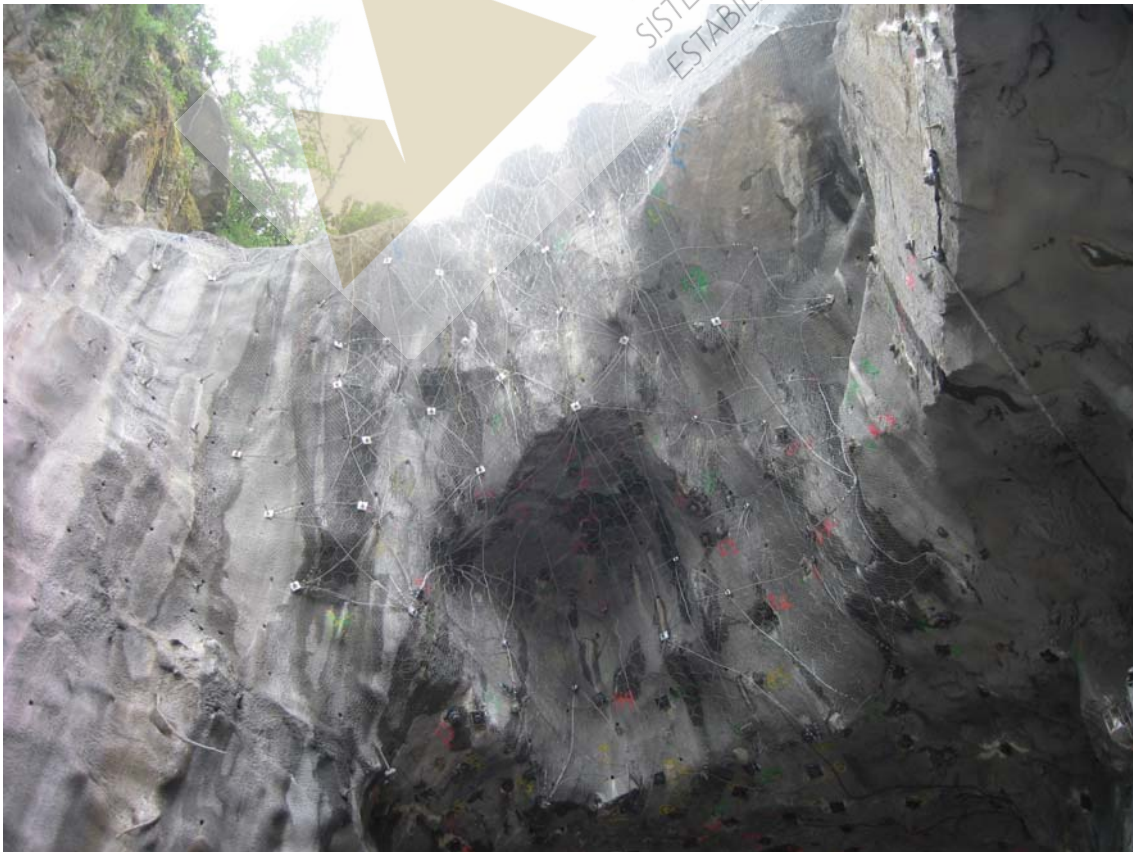
Vista general del talud previa y posterior a los trabajos de estabilización mediante malla de triple torsión y red de anillos de acero

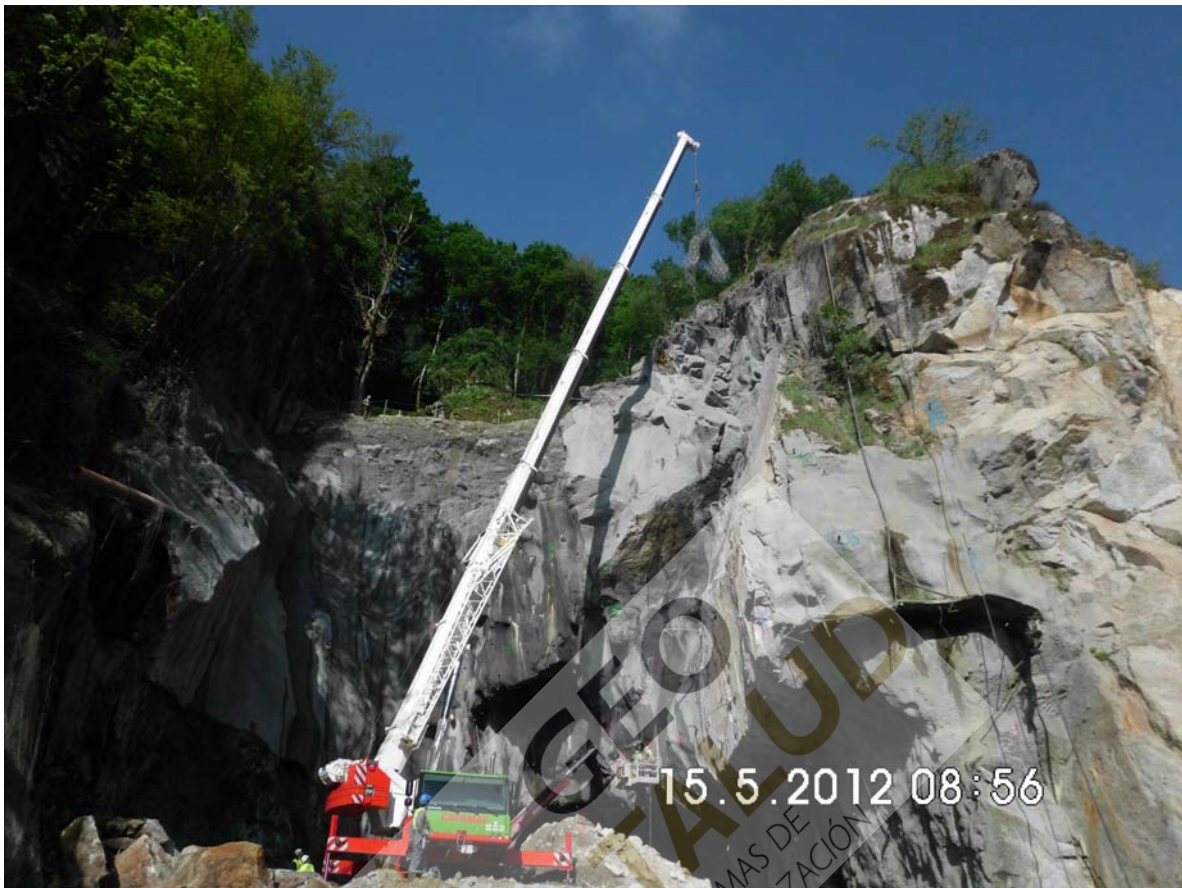
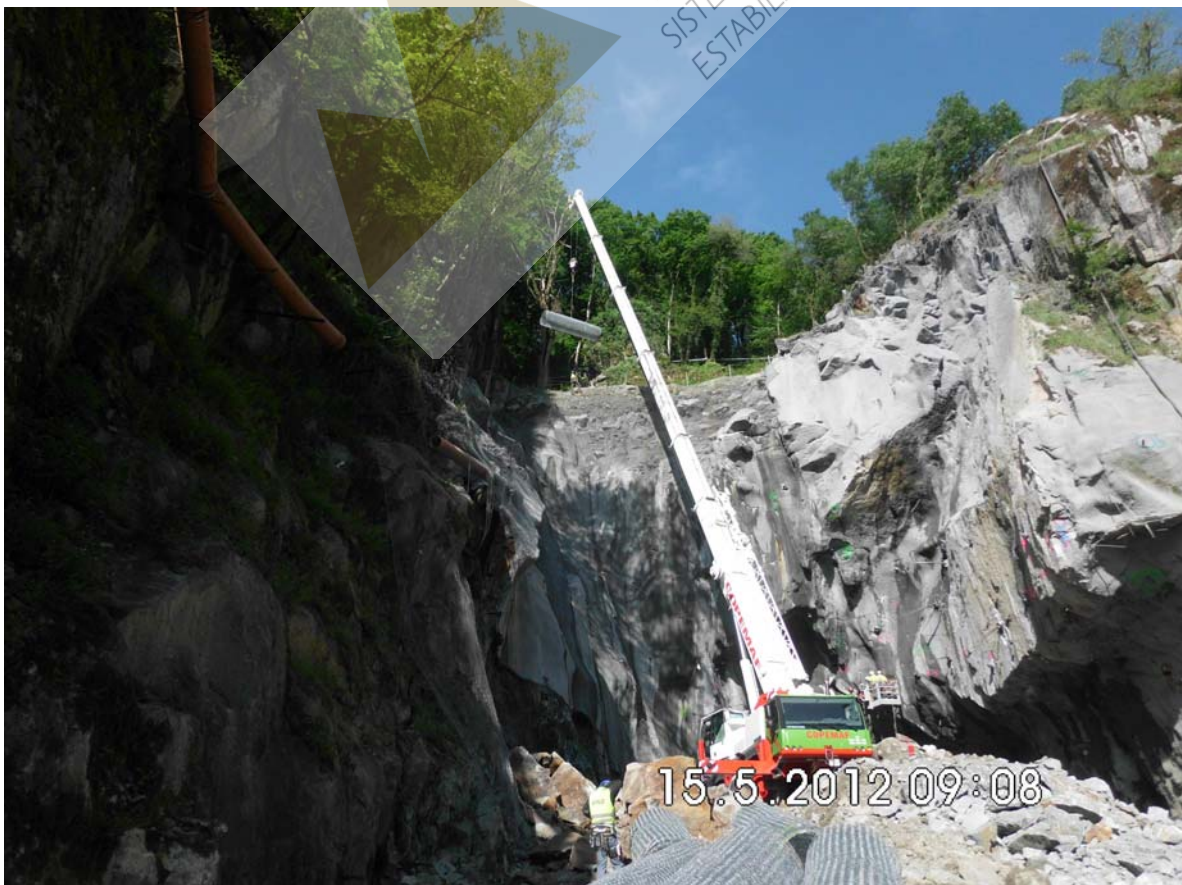
**Posicionamiento de malla de triple torsión y red de anillos en
cabecera de talud mediante grúa autopropulsada**

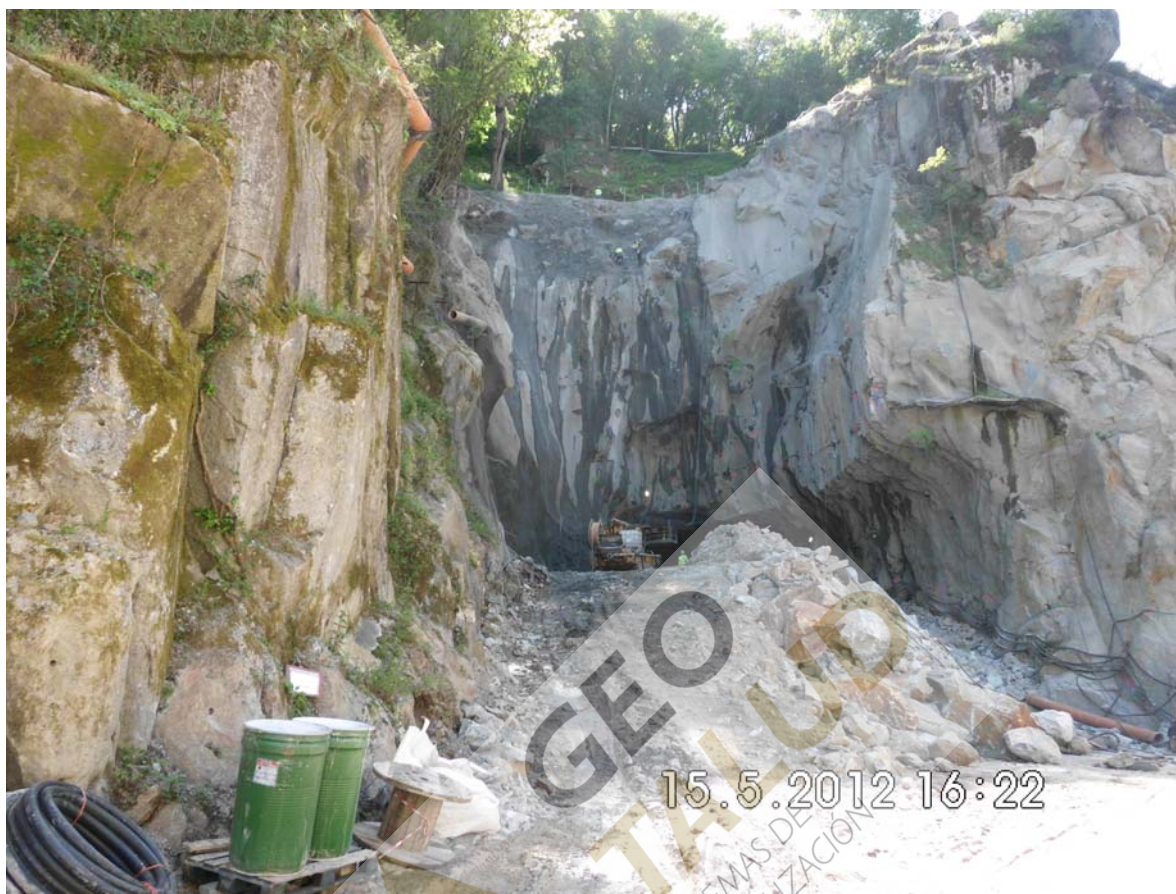
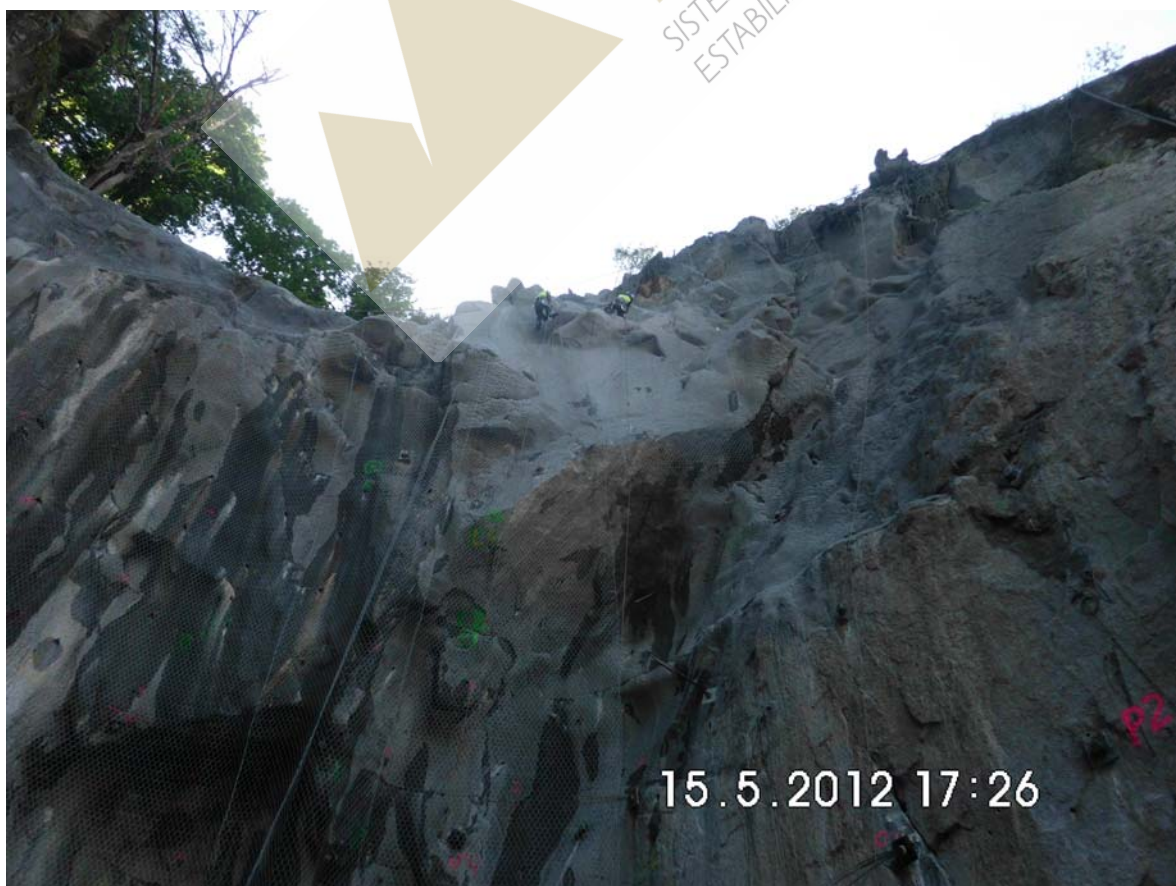
Trabajos de presentación de la malla de triple torsión

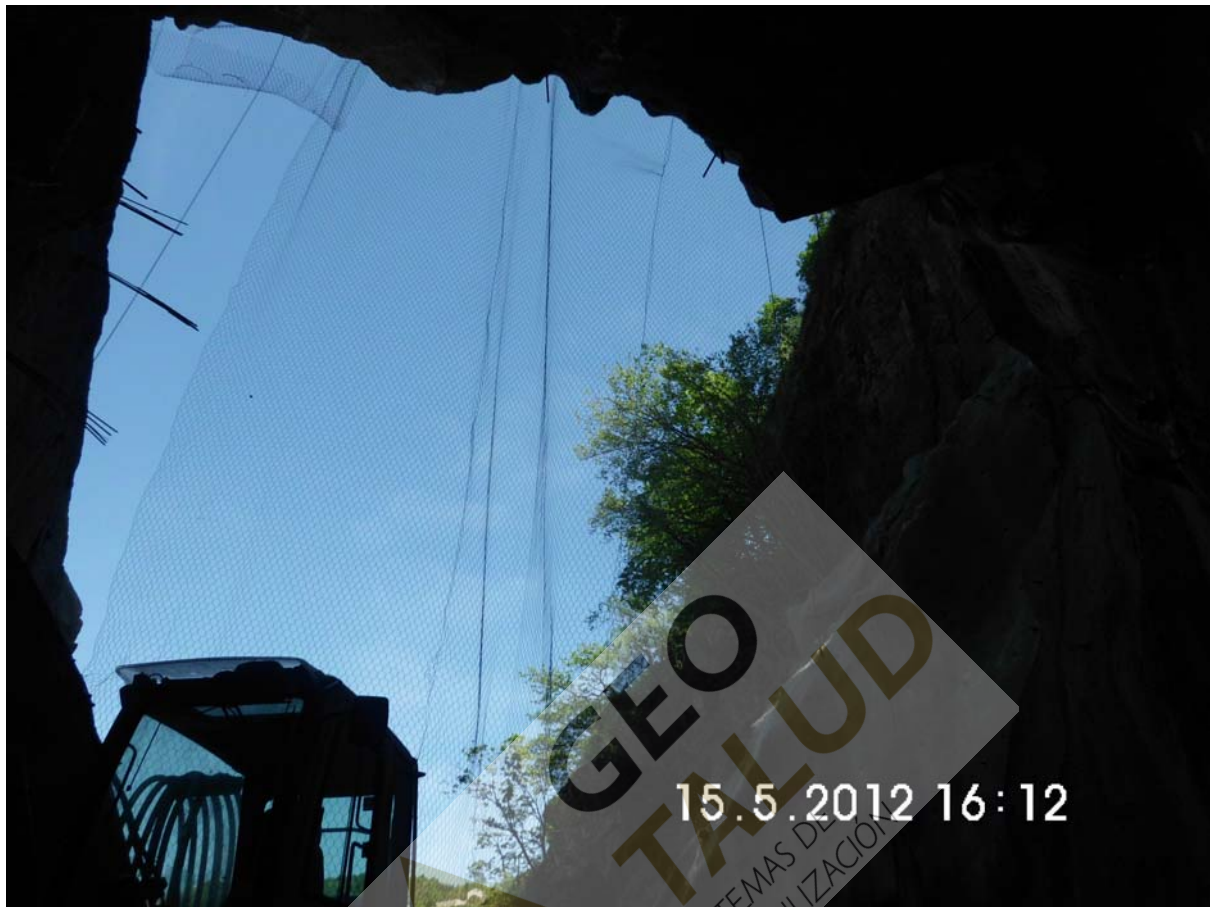
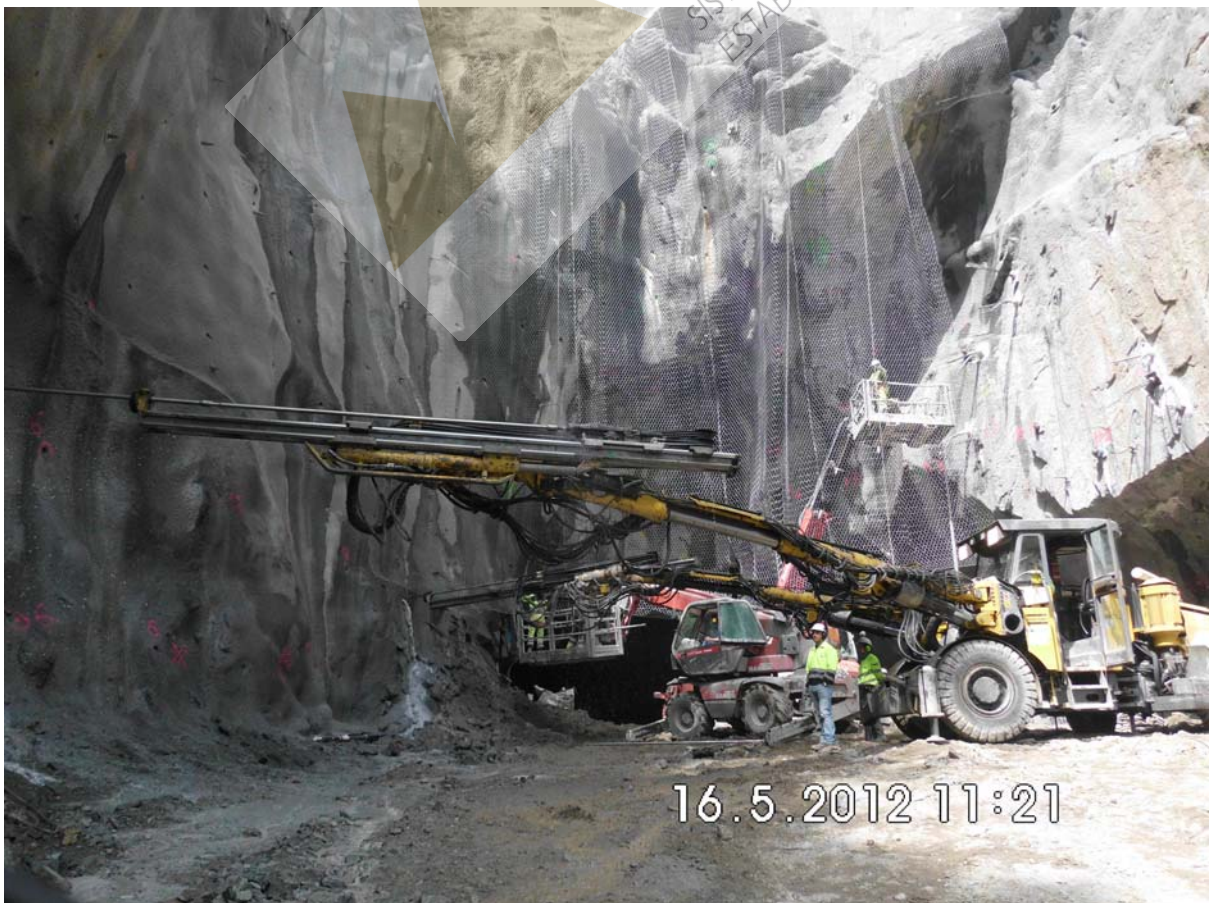
Vistas del talud una vez presentada la malla de triple torsión y previas al ceñido de la misma mediante piquetas de acero galvanizado

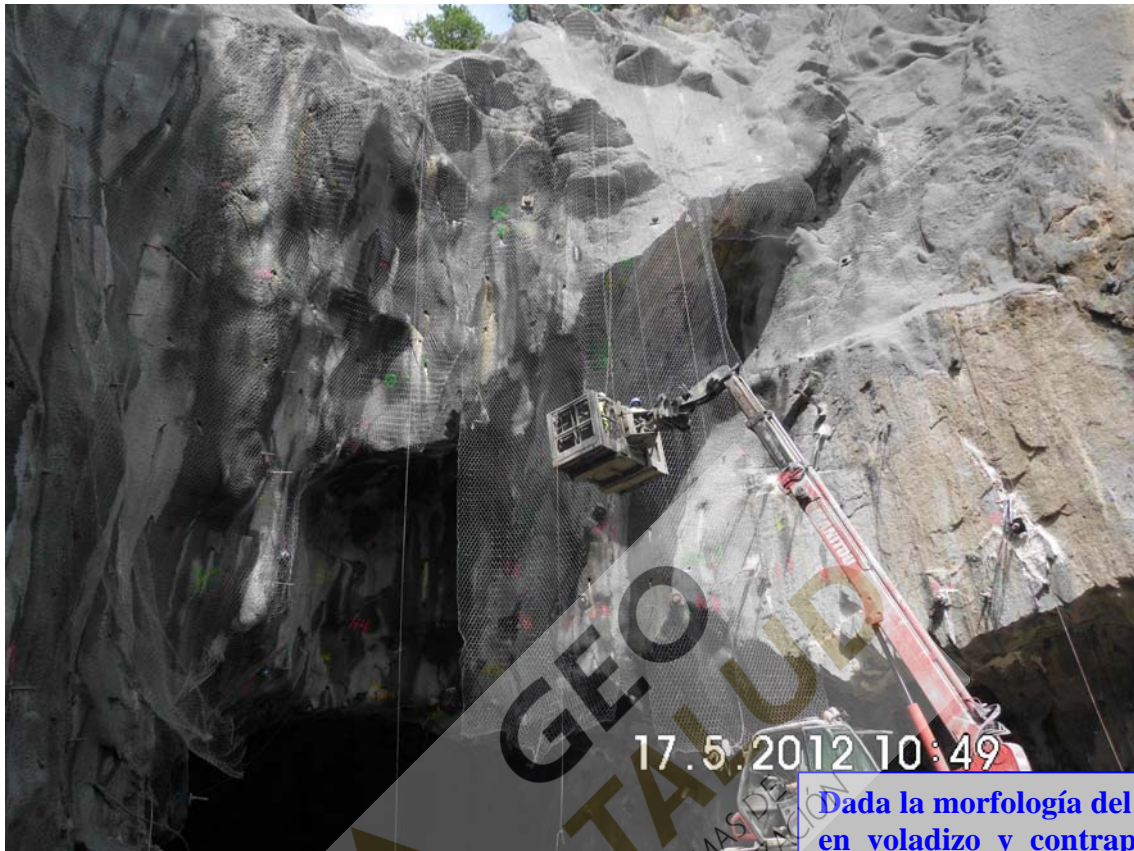
Dada la morfología del talud (zonas en voladizo y contrapendiente) se tuvo que hacer uso de plataformas elevadoras para realizar los trabajos de ceñido de la malla de triple torsión

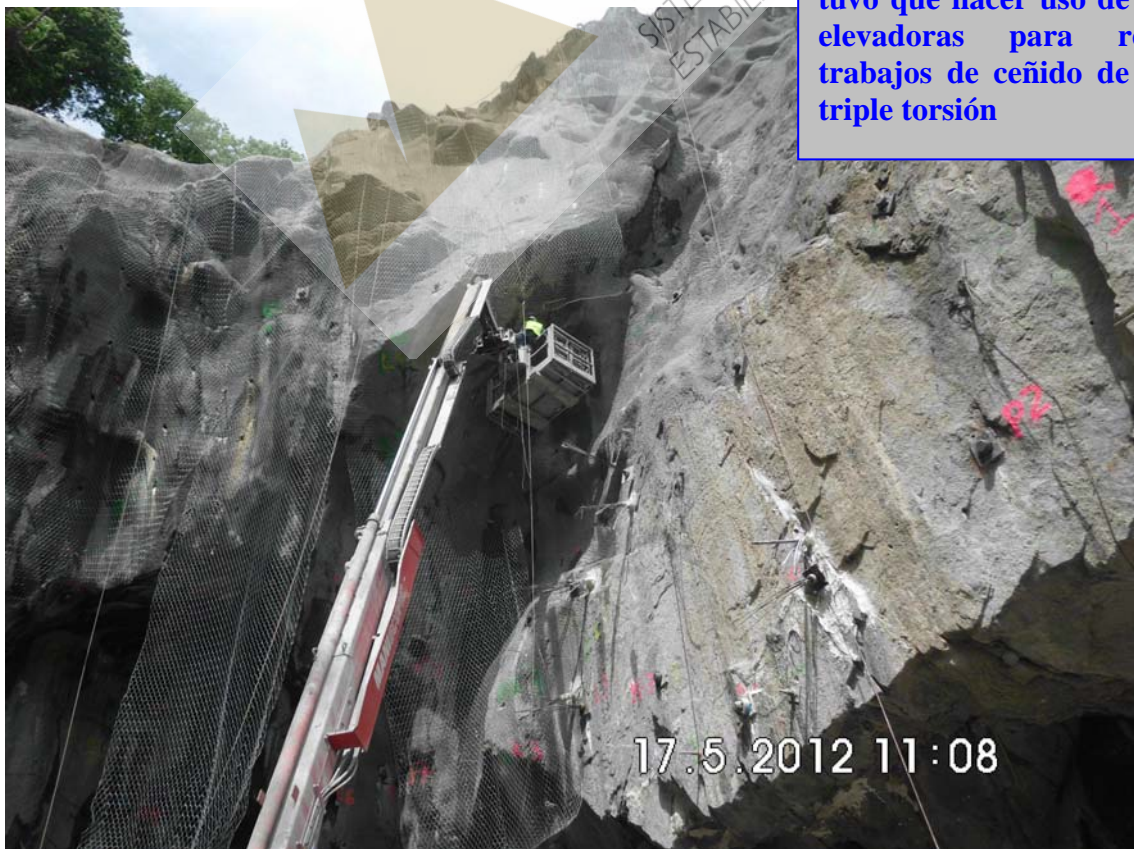
Trabajos de ceñido de la malla de triple torsión con piquetas de acero.

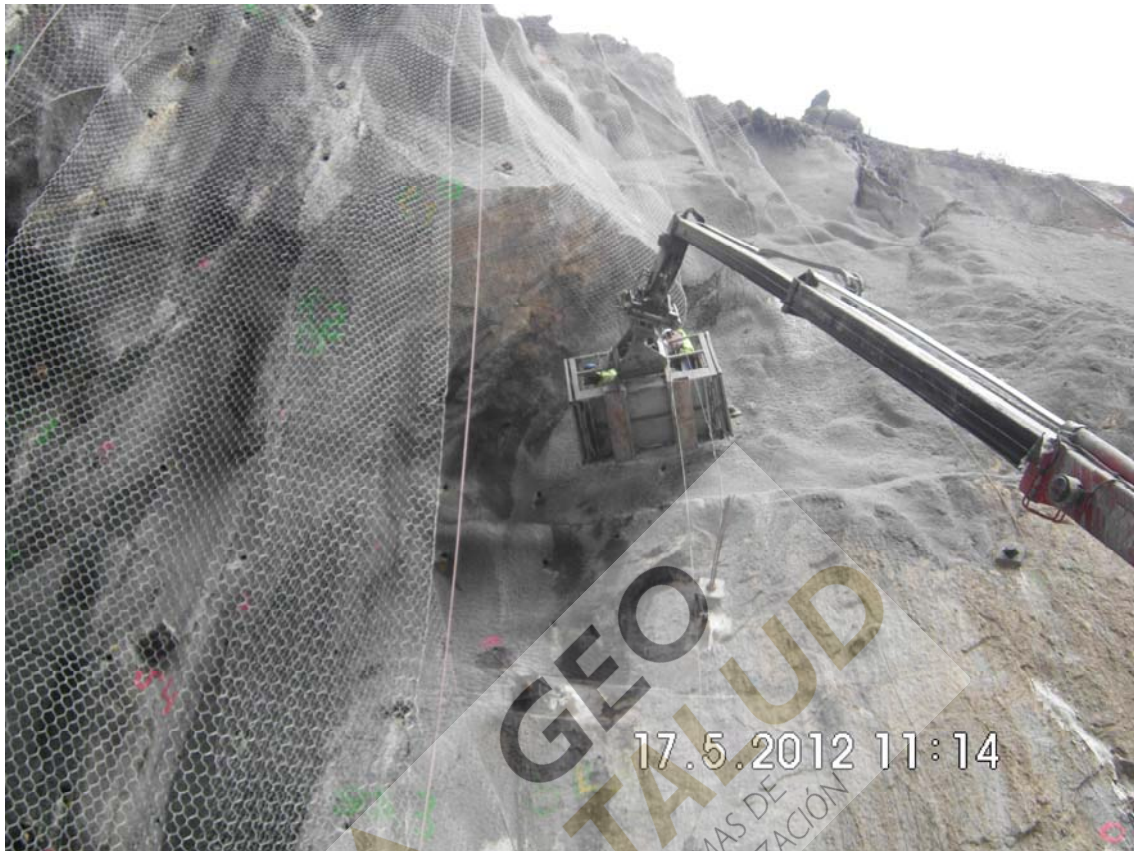
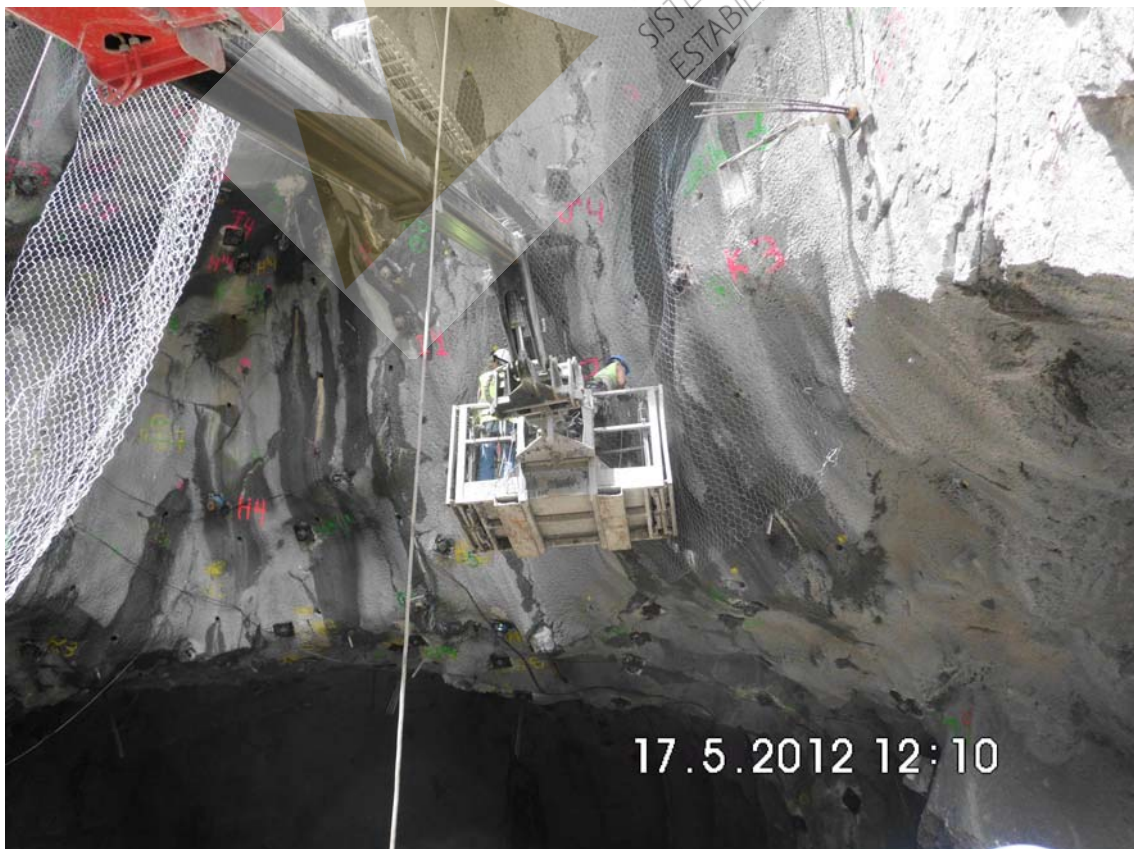
Trabajos de ceñido de la malla de triple torsión mediante piquetas de acero con la ayuda de plataformas de elevación articuladas

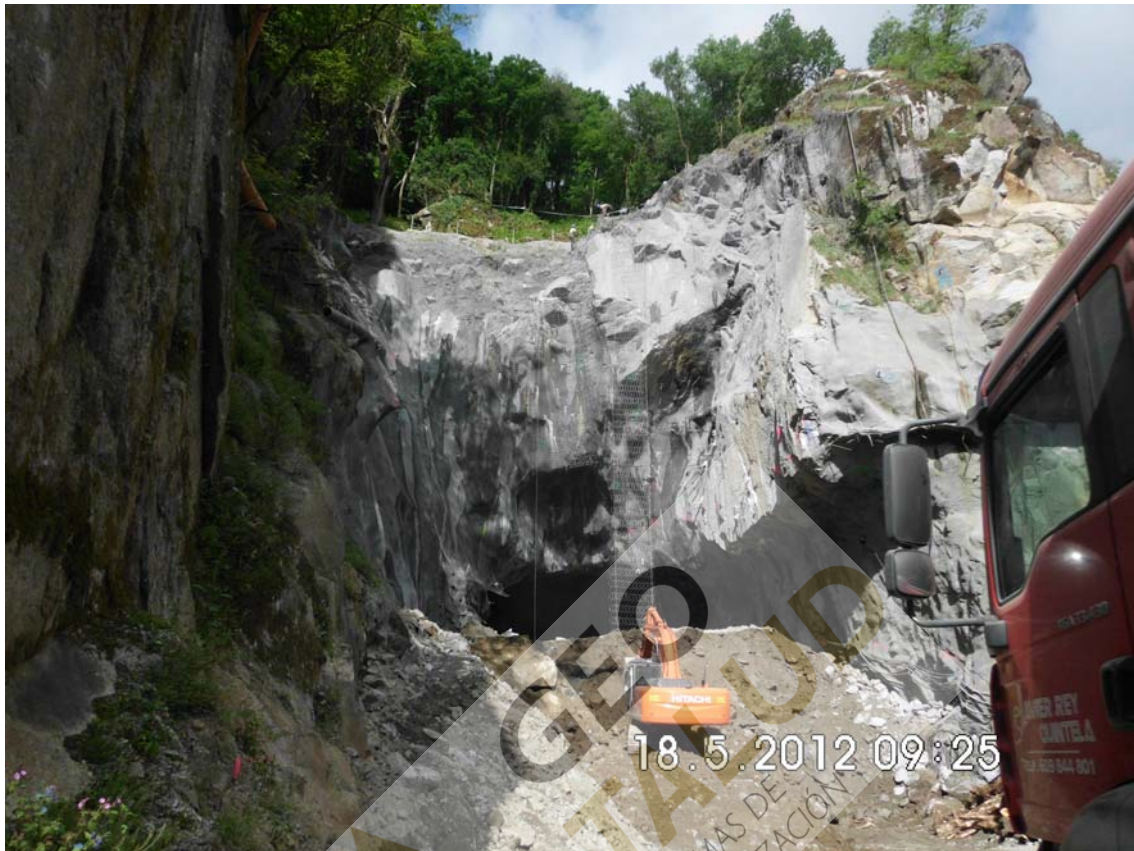
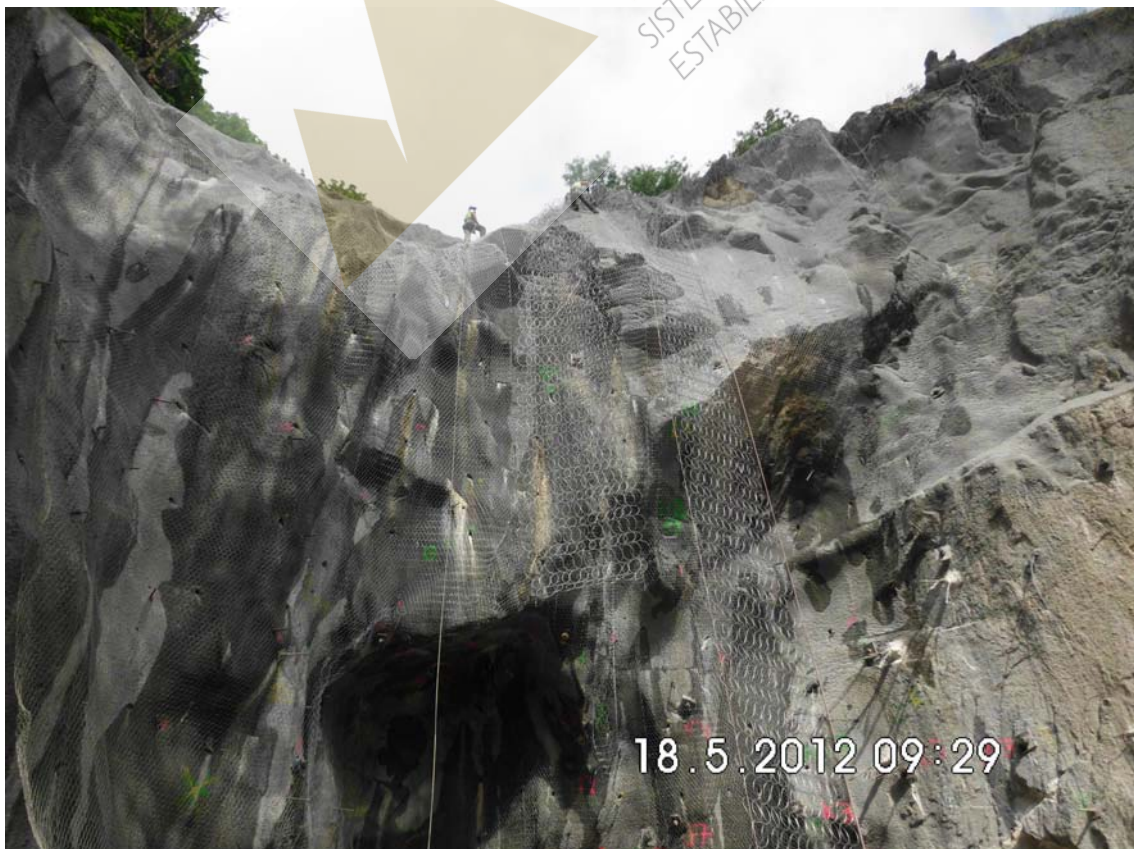
Trabajos de presentación de red de anillos de acero sobre la malla de triple torsión una vez realizados los trabajos de ceñido de la misma

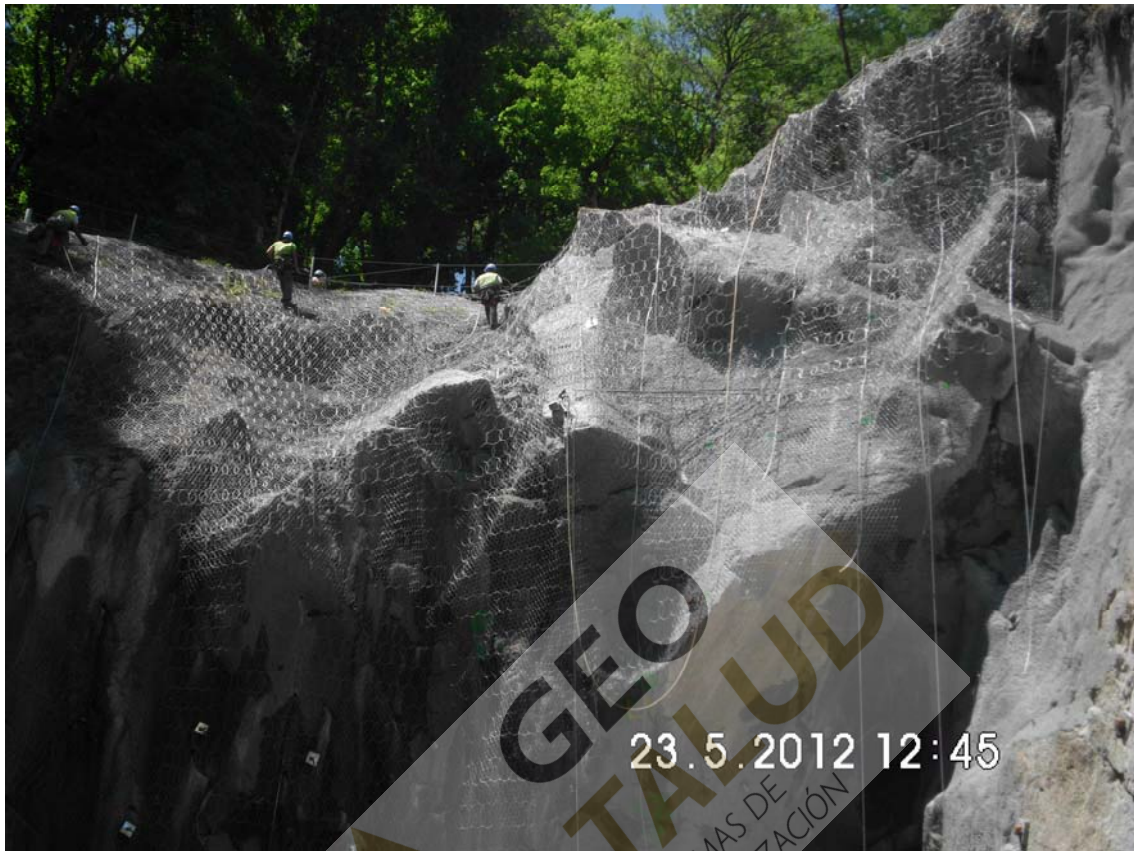
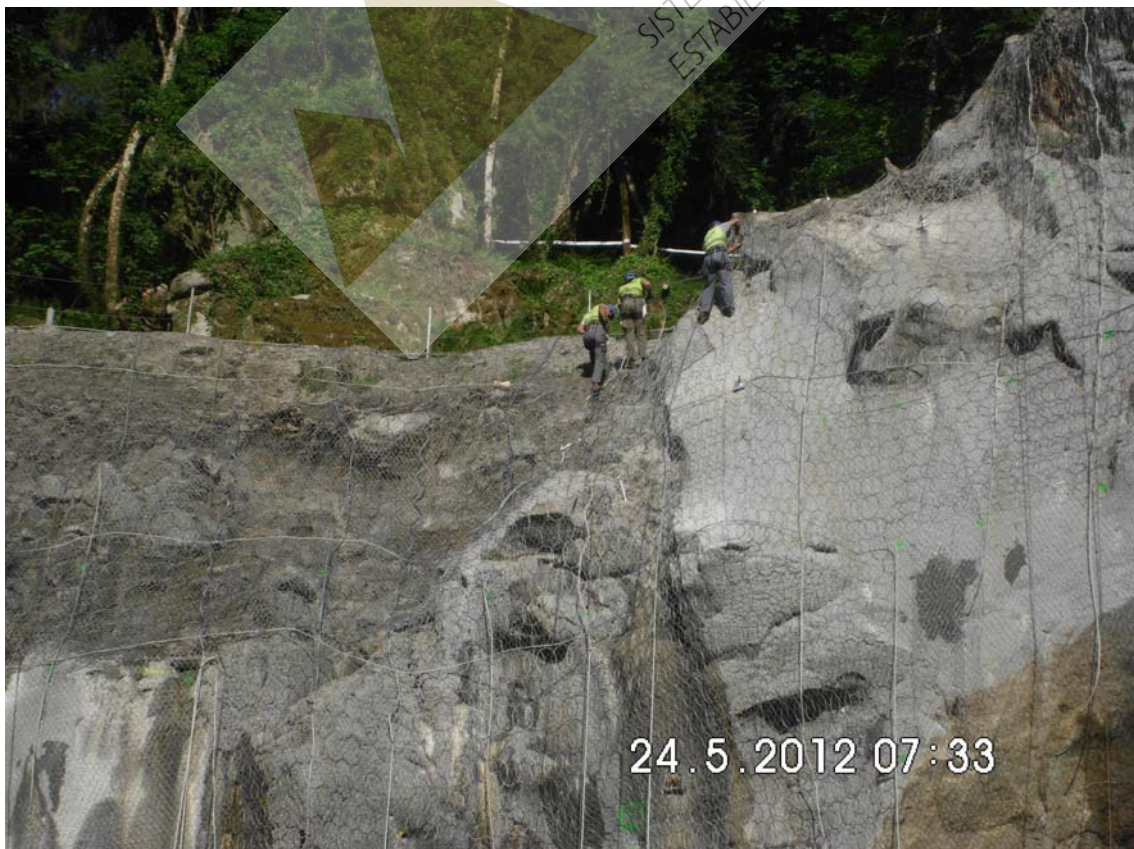
**Trabajos de cosido de la red de anillos de acero mediante cable de
acero galvanizado de diámetro 12 mm.**

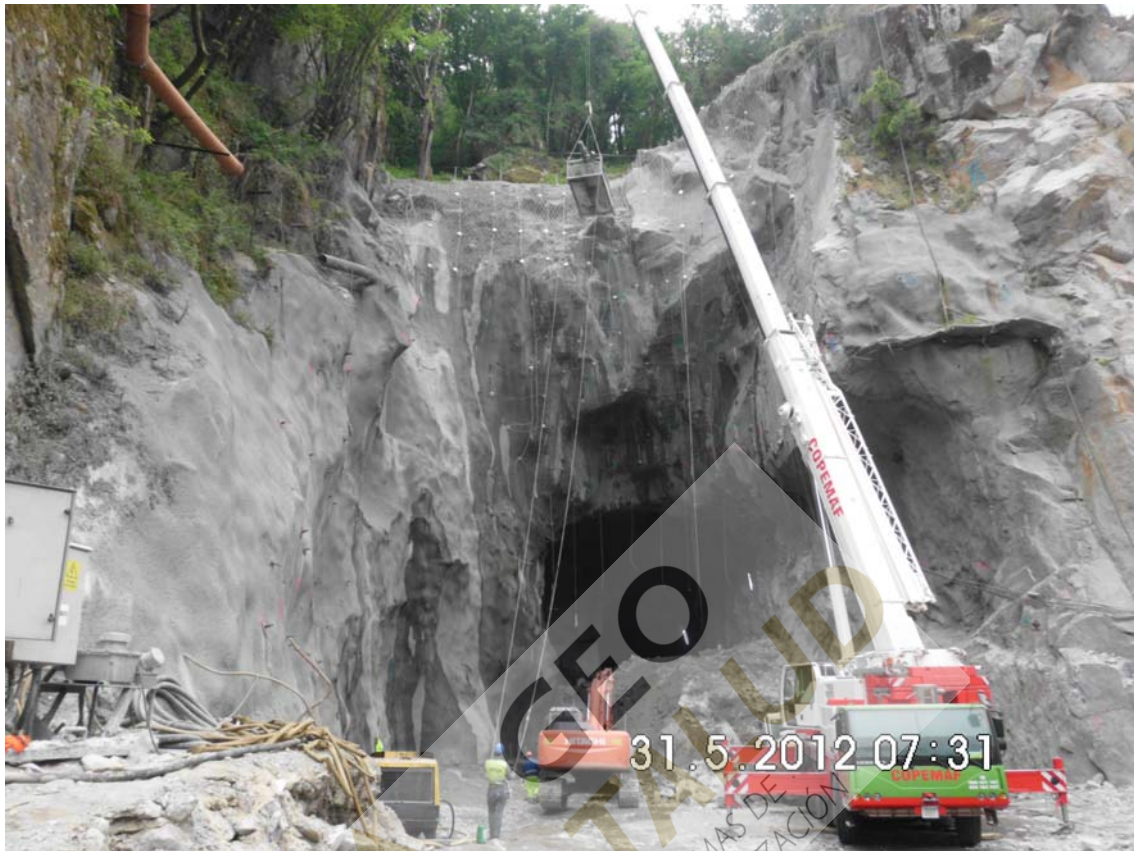
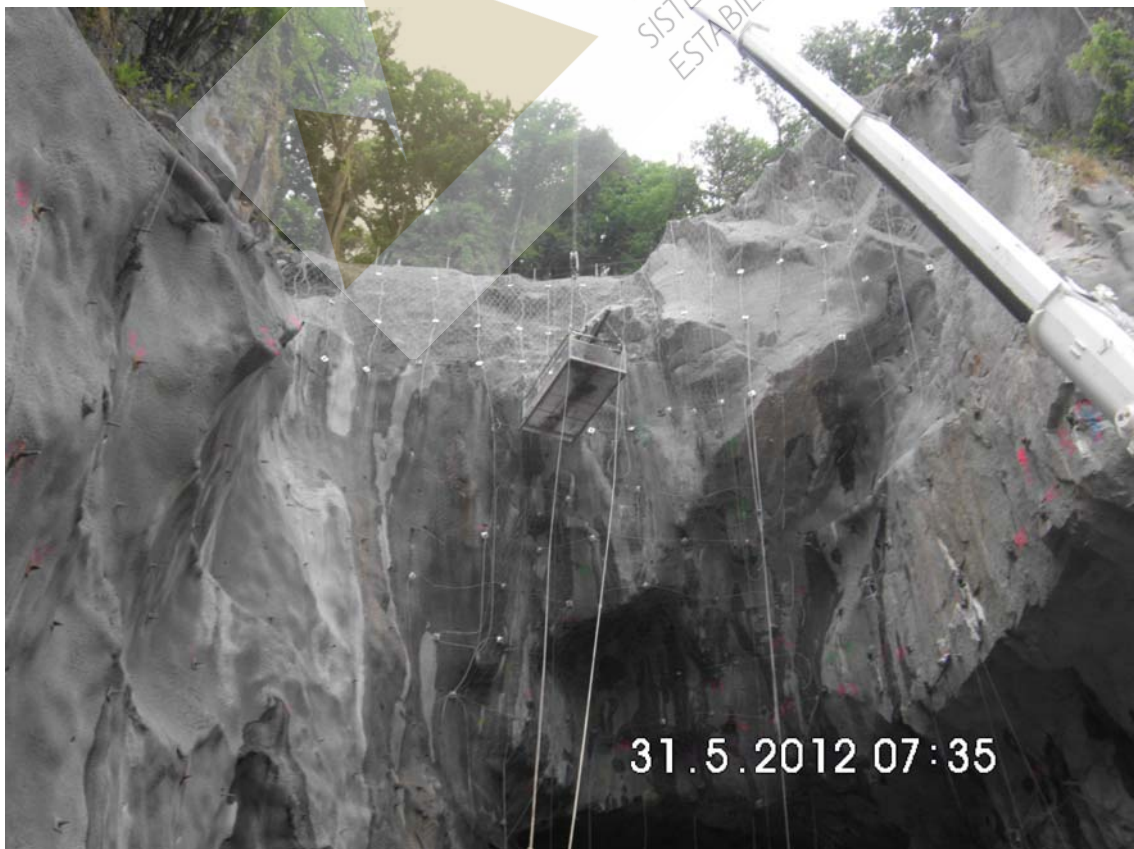
**Perforación para bulonado mediante cesta suspendida
de grúa autopropulsada**

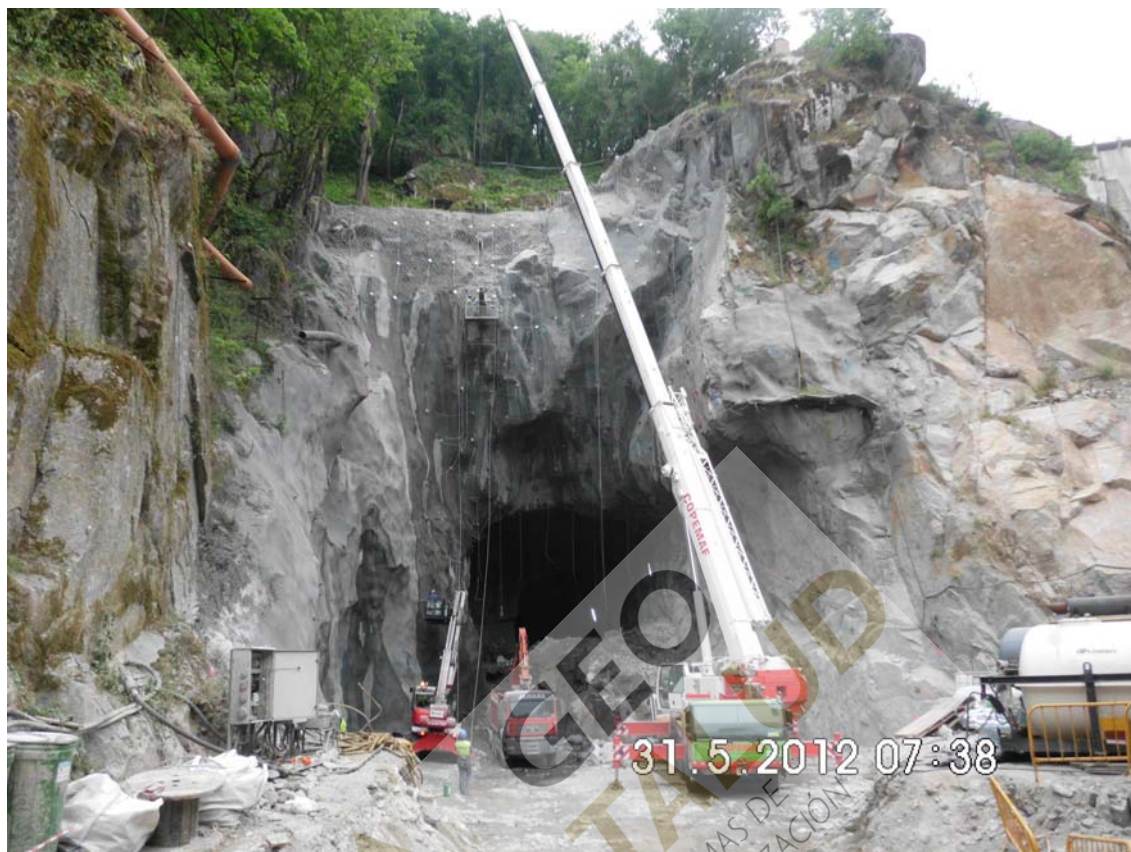
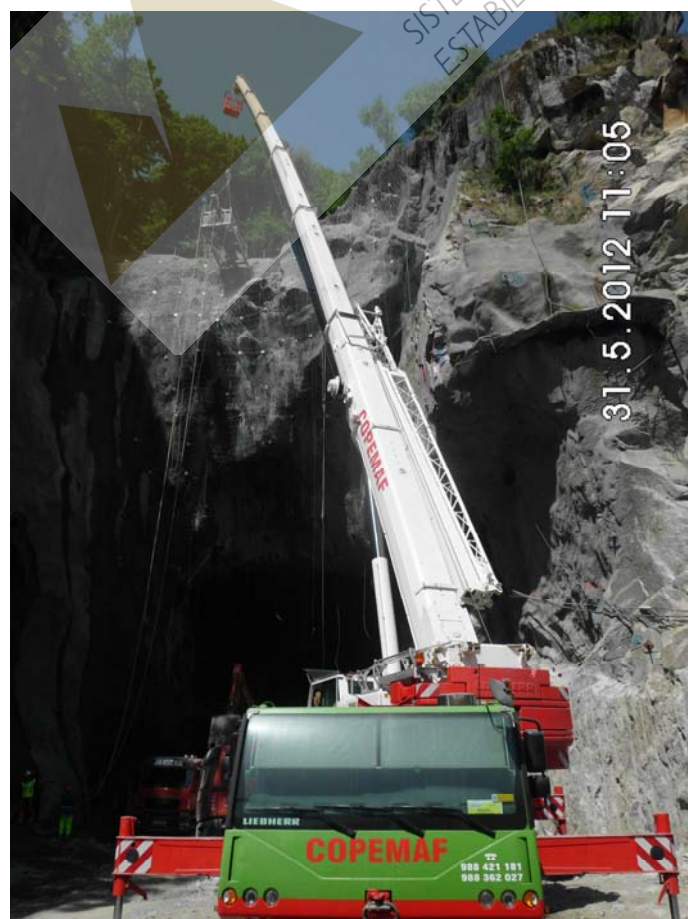
Trabajos de perforación mediante cesta suspendida de grúa autopropulsada

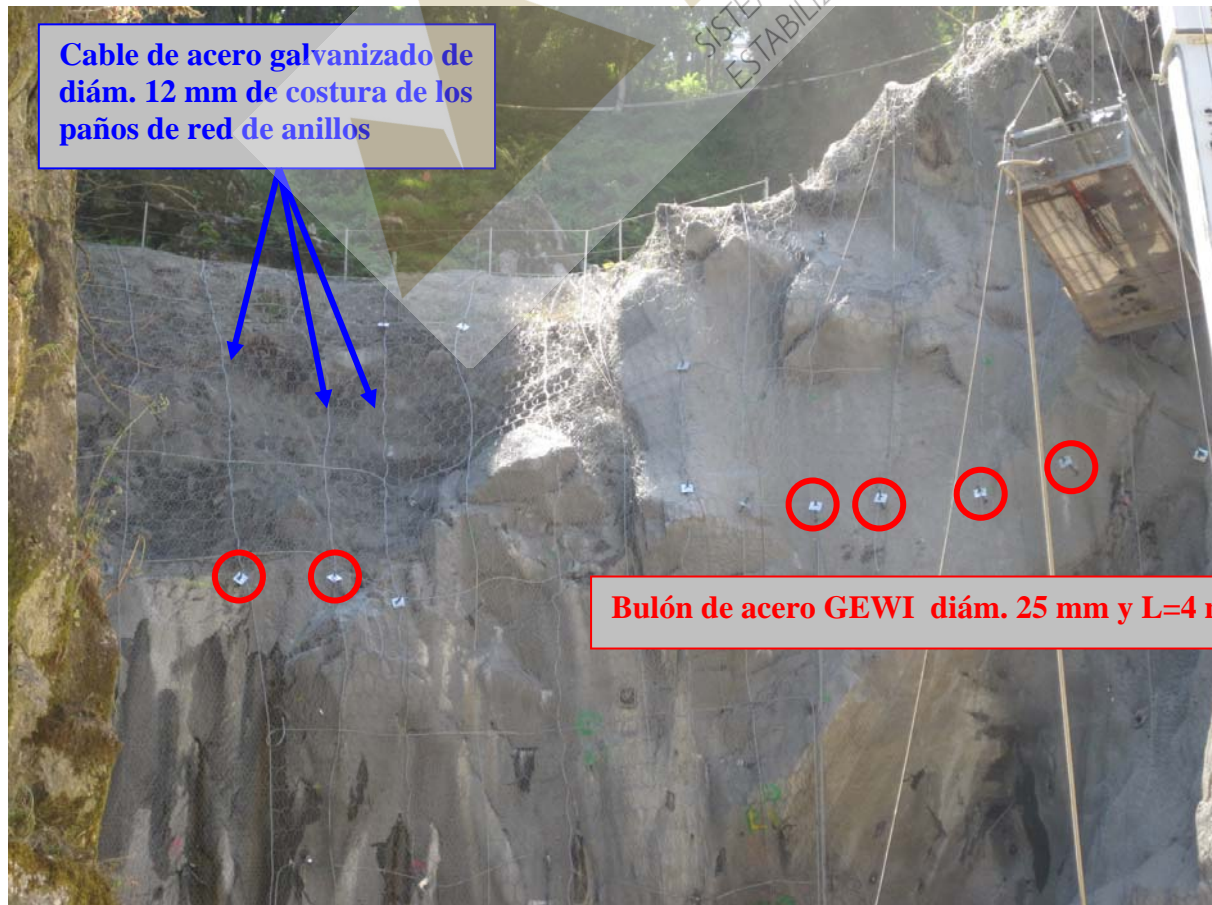
Bulón de acero GEWI diám. 25 mm y L=4 m

Trabajos de perforación mediante cesta suspendida de grúa autopropulsada
