DOSSIER FOTOGRÁFICO:
TRATAMIENTO DE ESTABILIZACIÓN DE TALUDES

Central Hidroeléctrica de Belesar II

PESQUEIRAS (LUGO)
(Mayo 2.012)

**Protección de talud
Central Hidroeléctrica Belesar II
Pesqueiras (Lugo)**

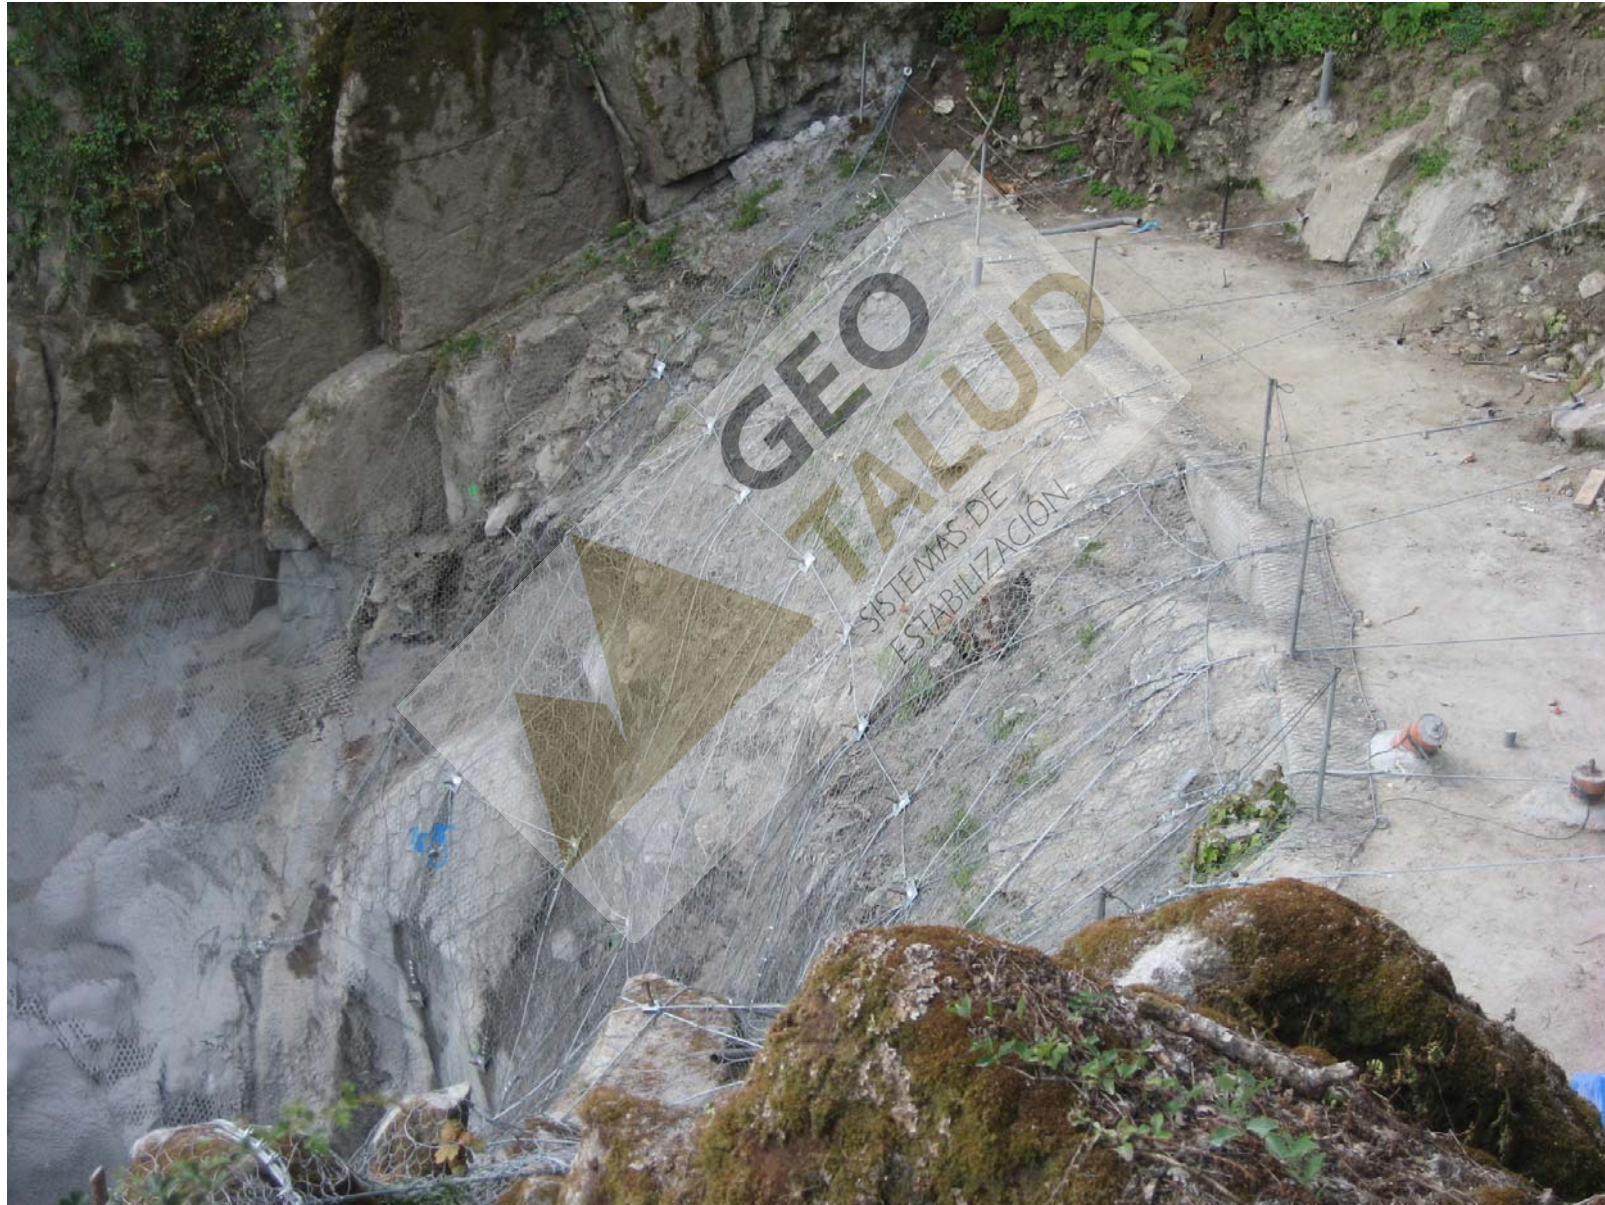
Vista general del talud desde la cabecera del mismo una vez instalados los sistemas de estabilización

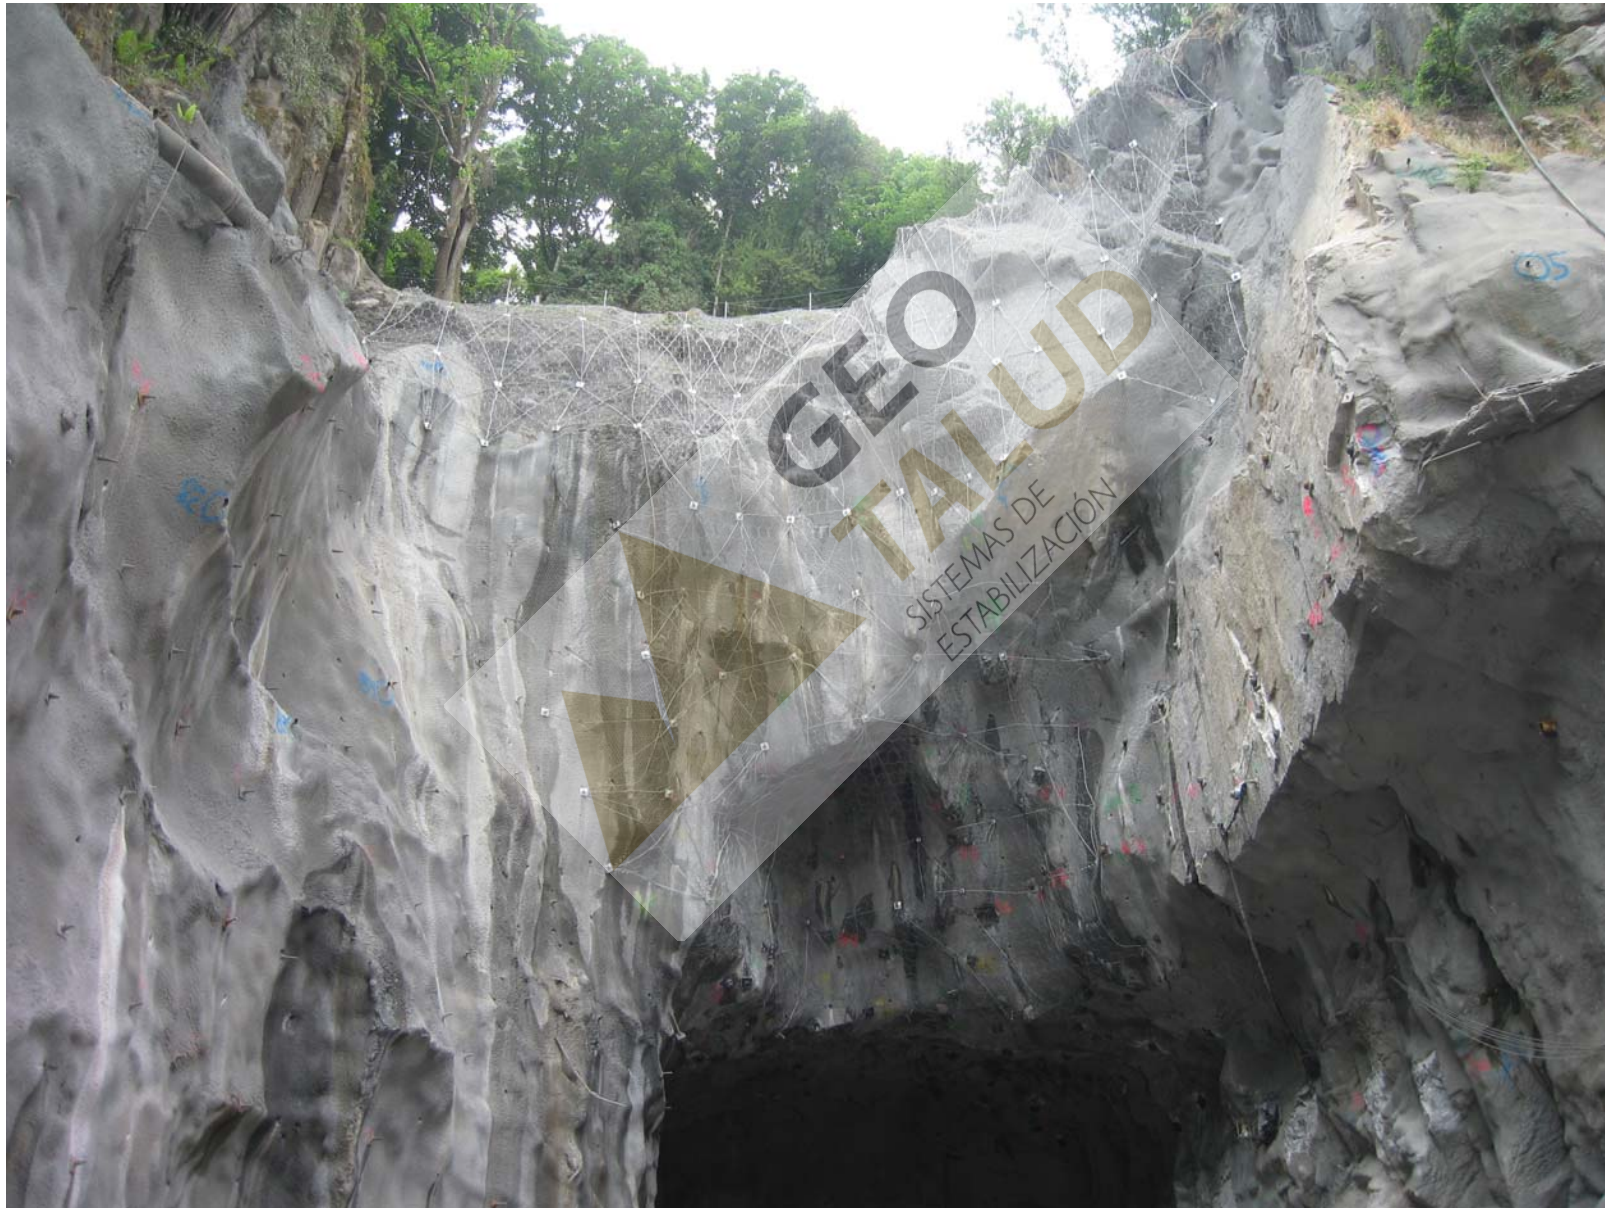
Vista general del talud una vez acabados los trabajos de estabilización.

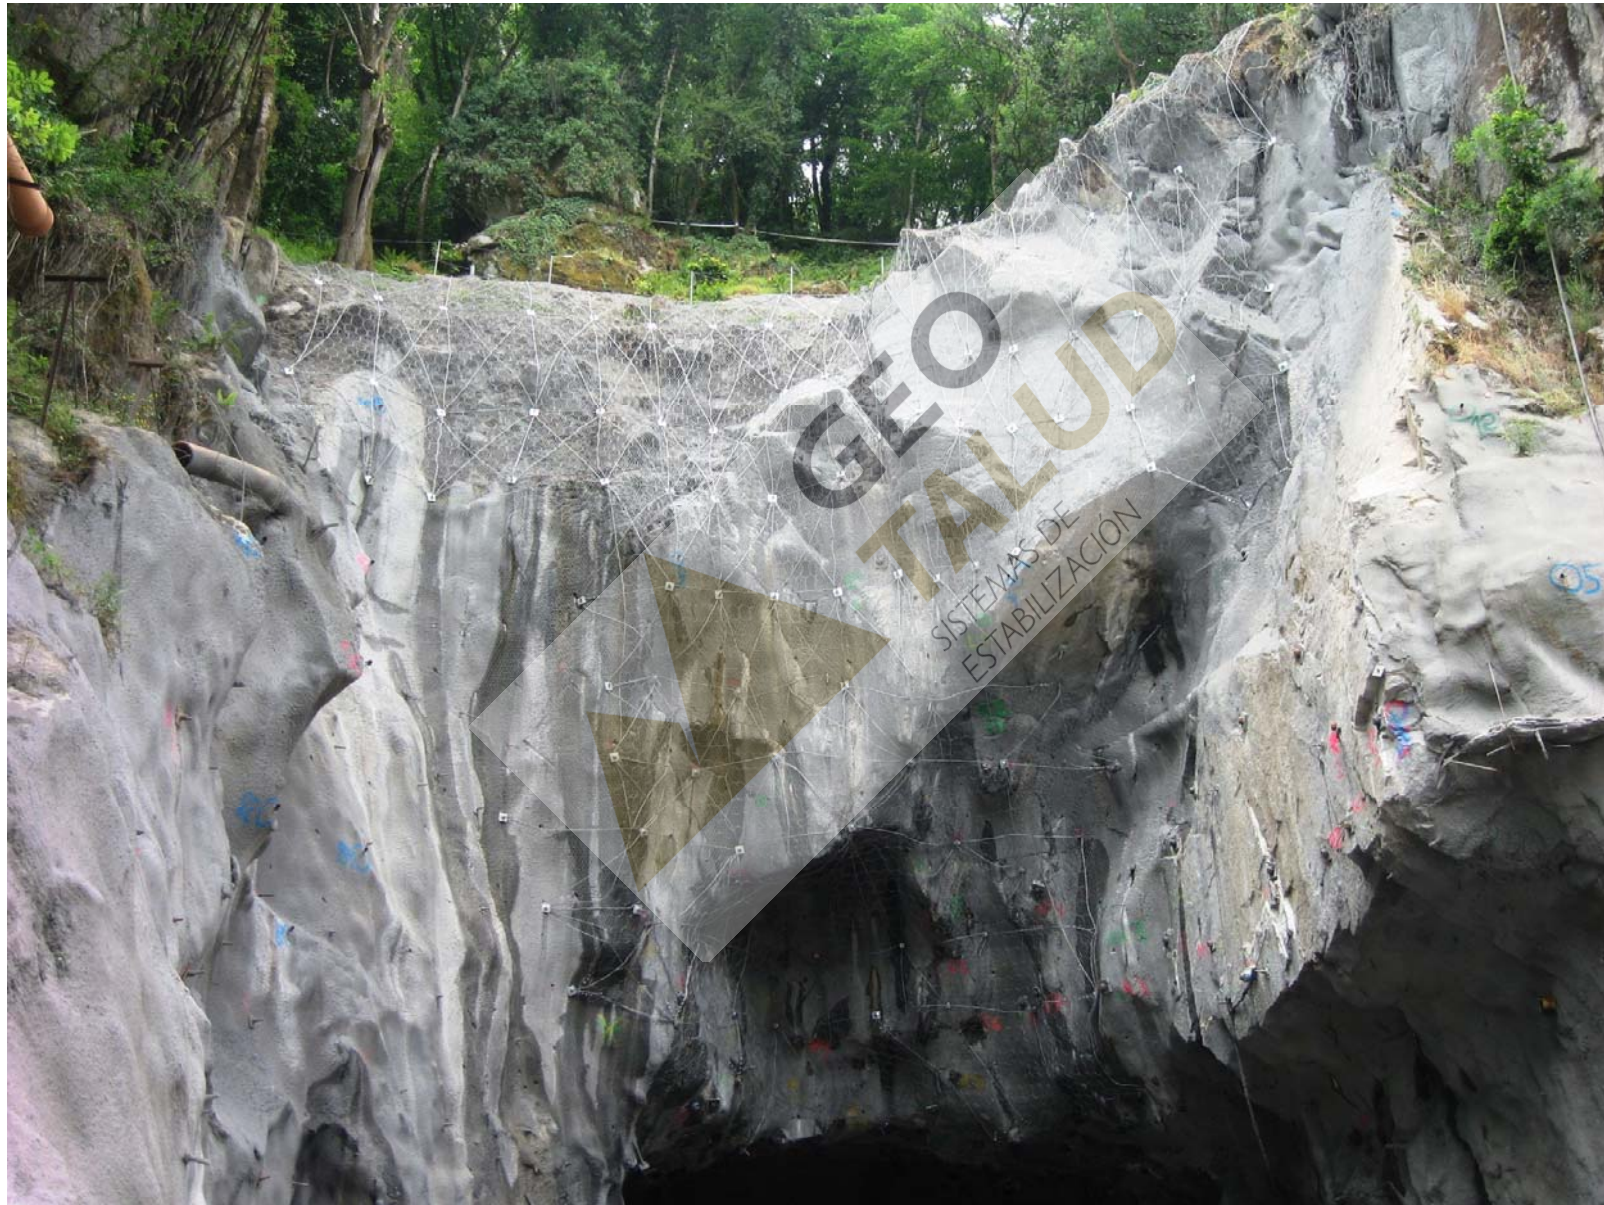
Vista general del talud una vez instalados los sistemas de estabilización. Los cables de refuerzo se adaptan a las irregularidades del terreno.

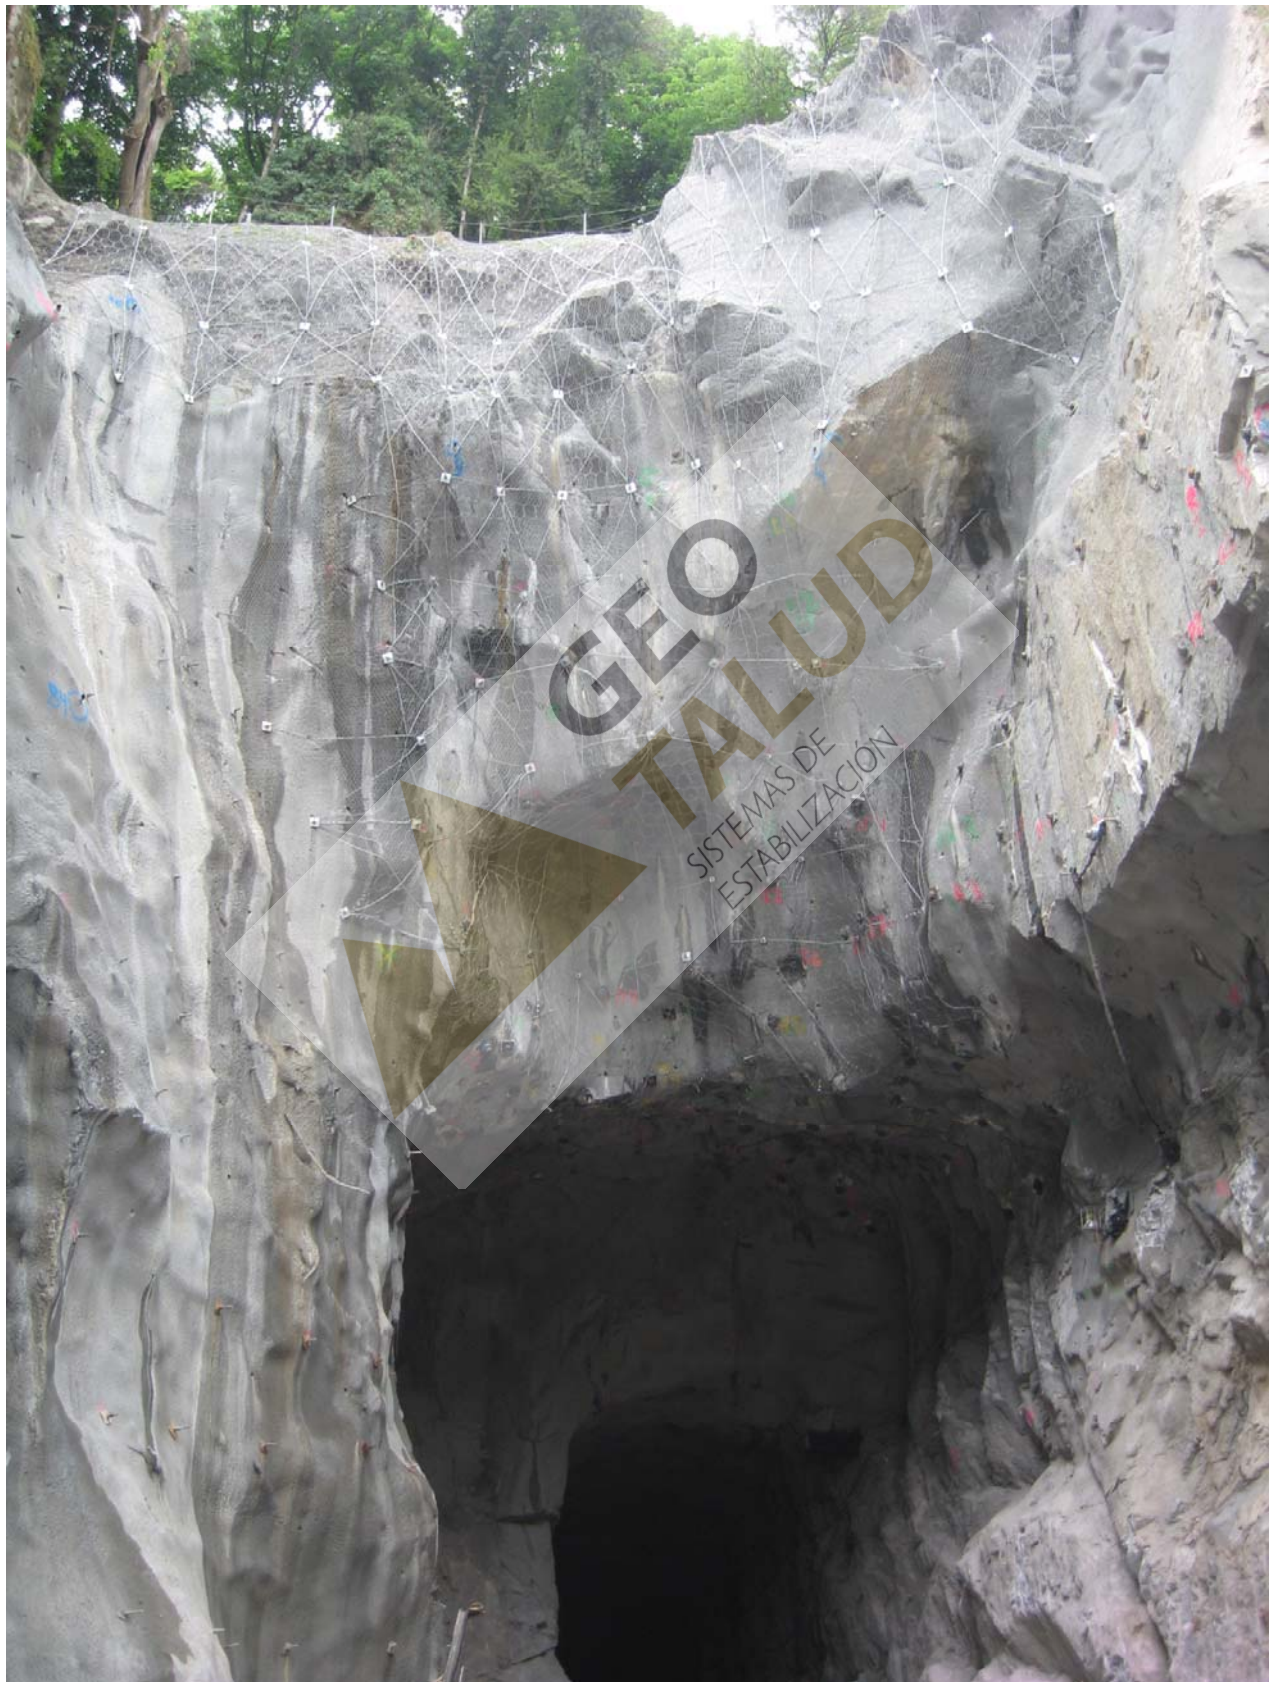
Vista general del talud tras los trabajos de colocación de malla de triple torsión y red de anillos de acero anclada con bulones de acero de diámetro 25 mm y longitud 4 m
