DOSSIER FOTOGRÁFICO:
TRATAMIENTO DE ESTABILIZACIÓN DE TALUDES

Trincheras en la Línea Madrid-Hendaya Pk 108+400

TORNADIZOS DE ÁVILA (Ávila)
(Enero -Marzo 2.011)

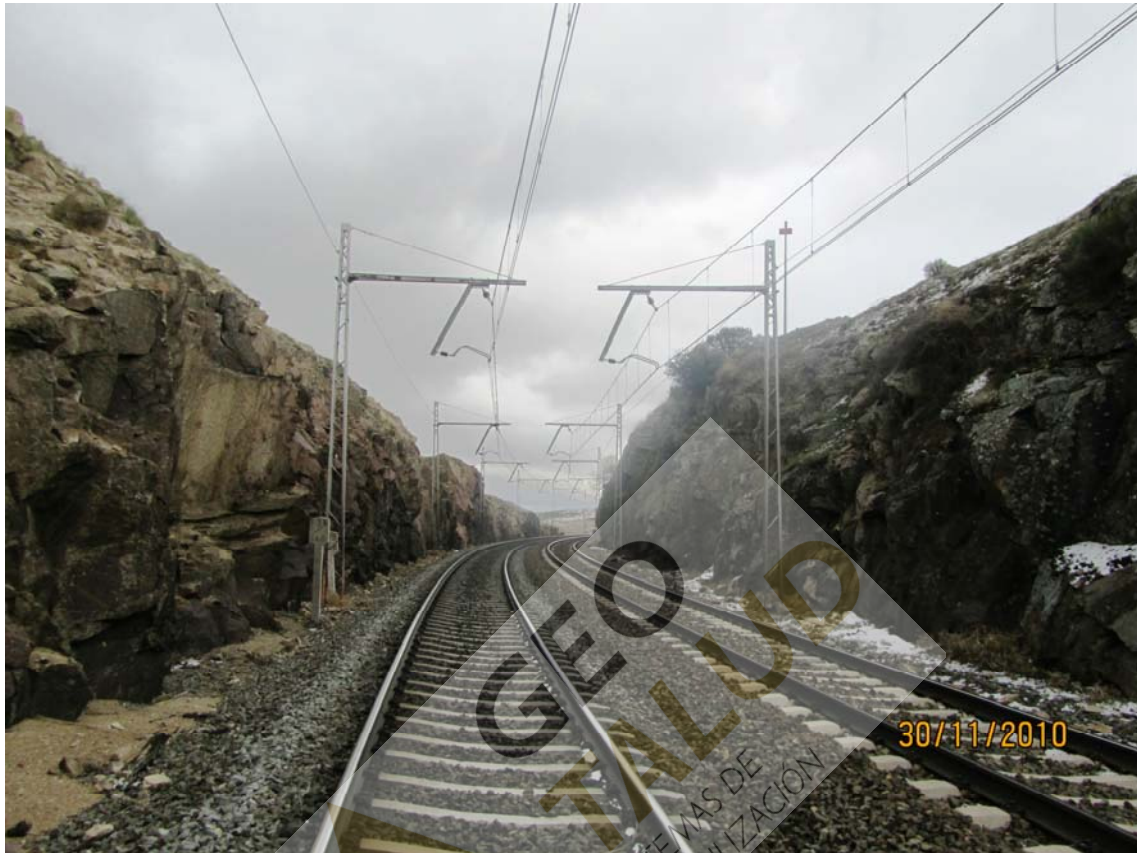
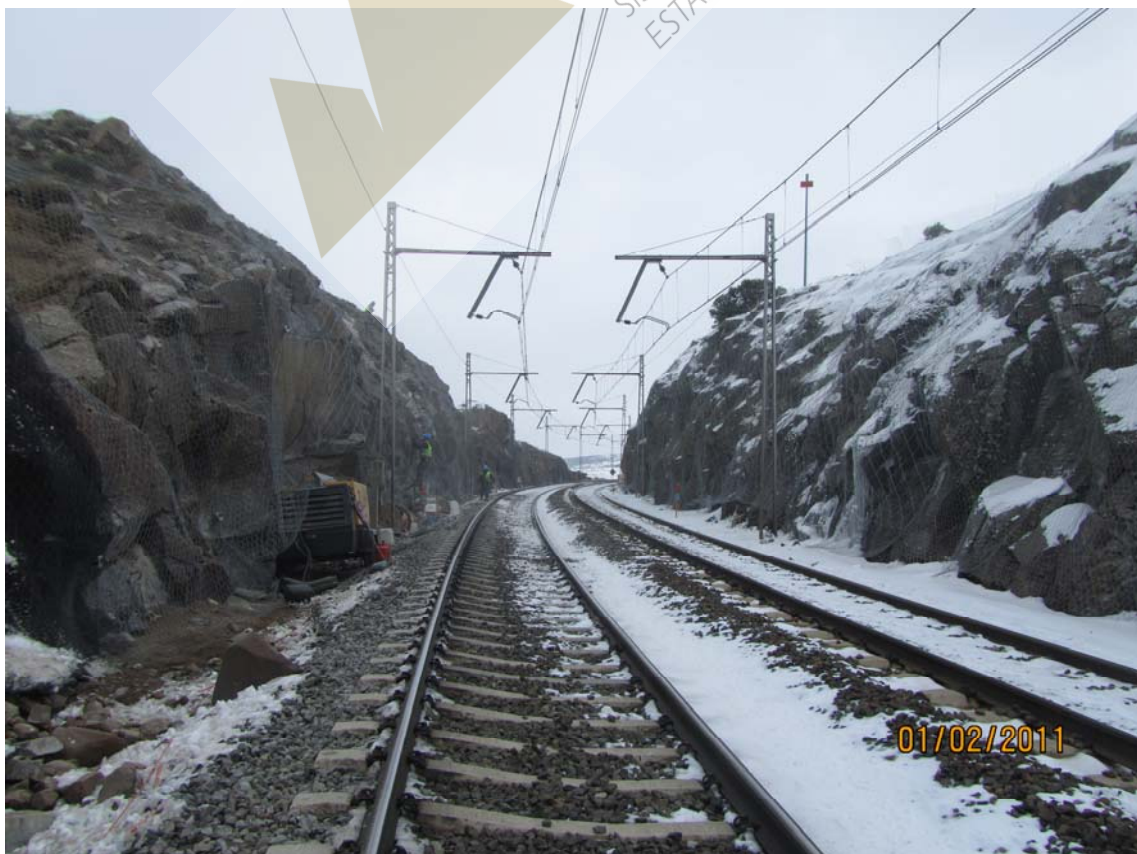
Vista general de la trinchera, previa y durante los trabajos de estabilización

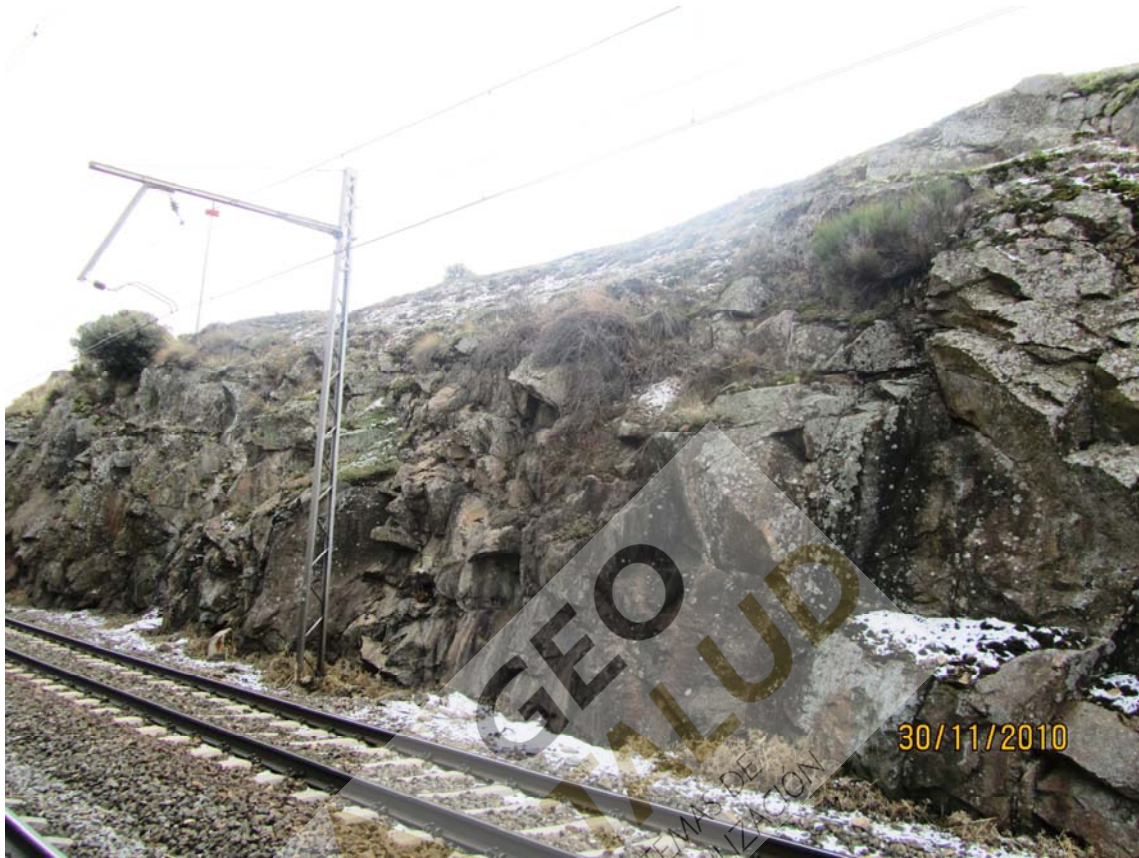
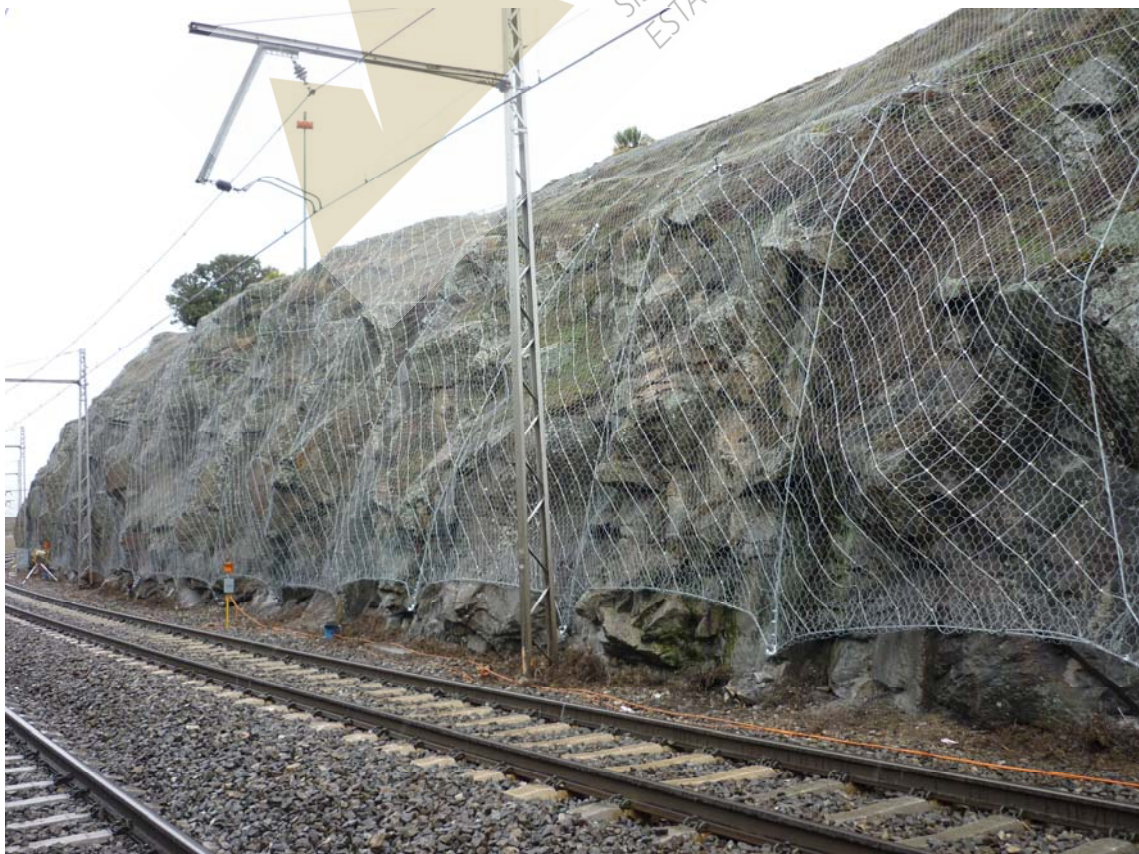
Vista parcial de la trinchera, previa y durante los trabajos de estabilización mediante red de cables de acero.

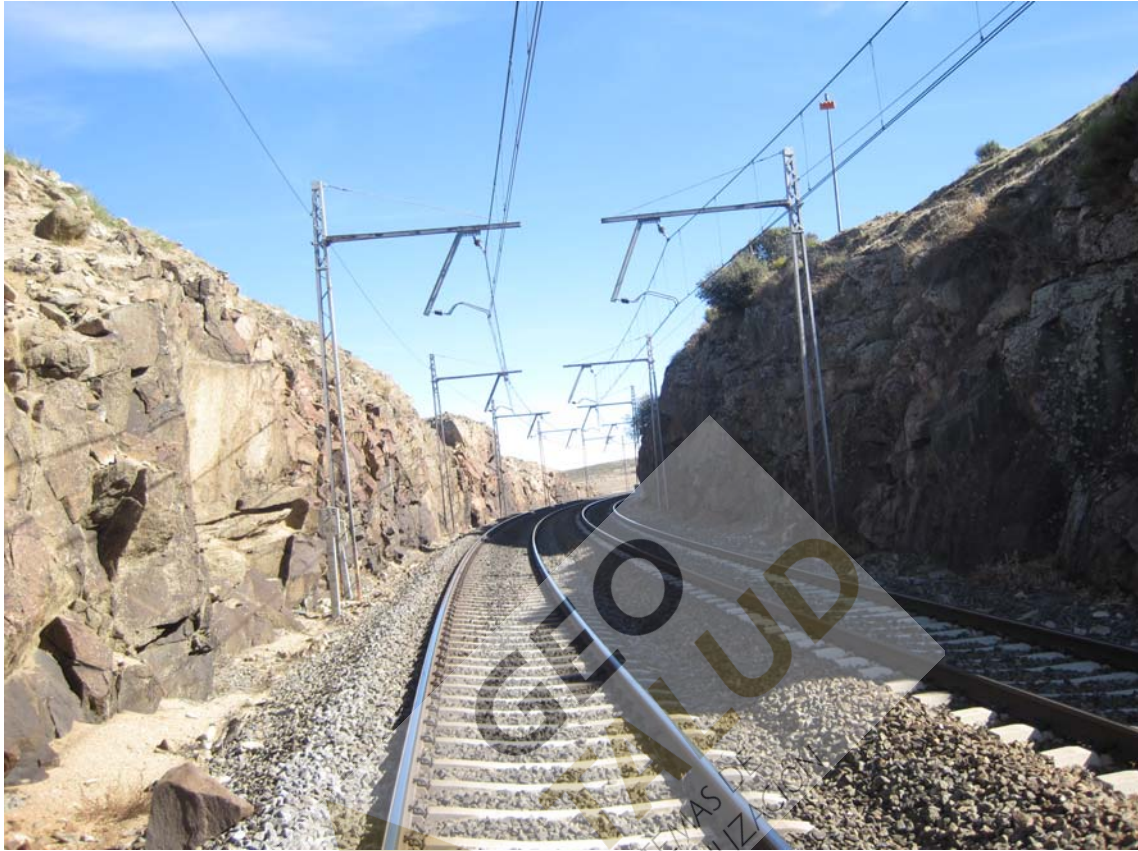
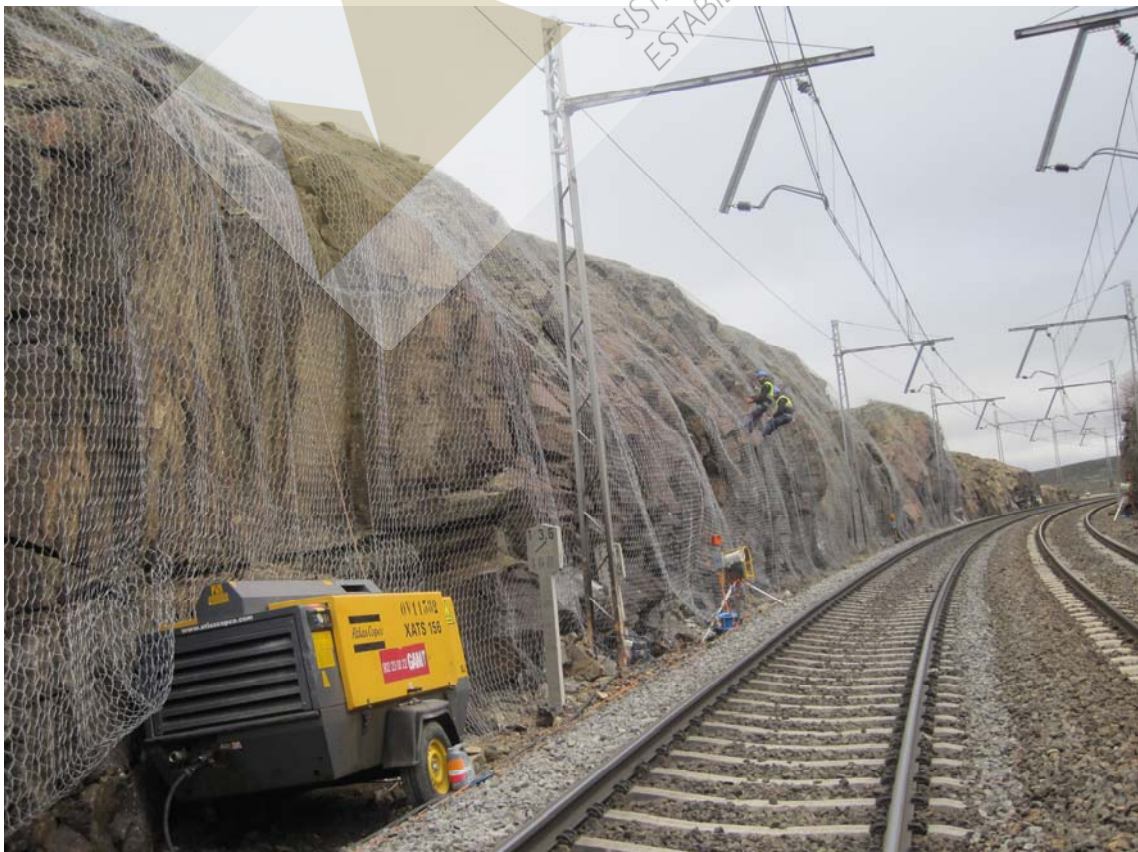
Vista parcial de la trinchera, previa y durante los trabajos de colocación de malla de triple torsión.

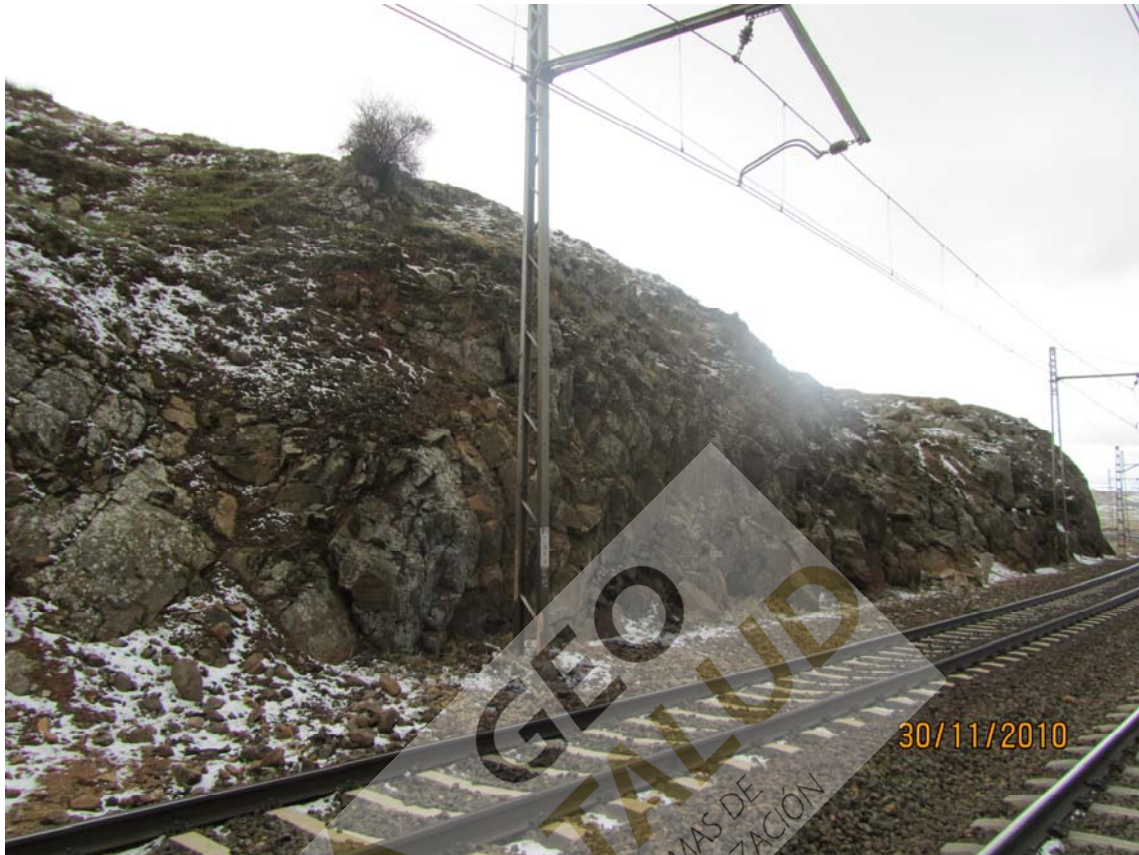
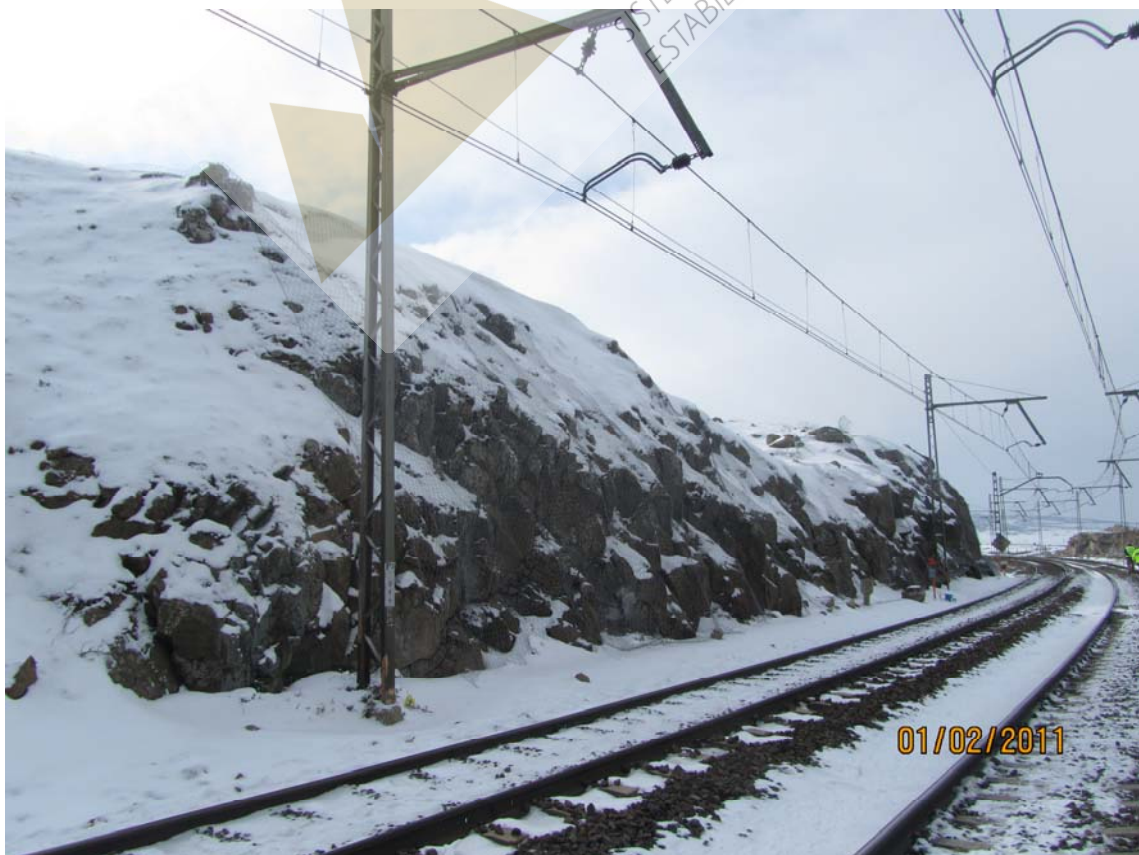
Vista parcial de la trinchera, previa y durante los trabajos de estabilización

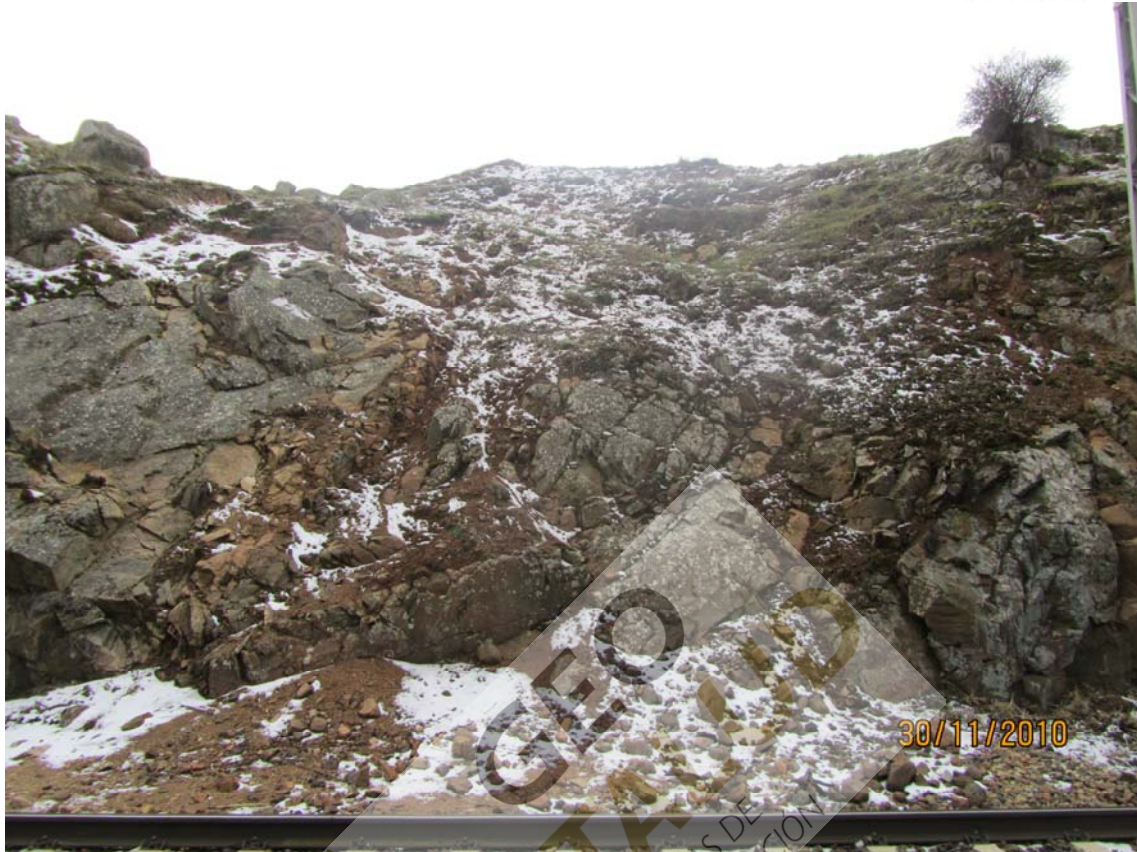
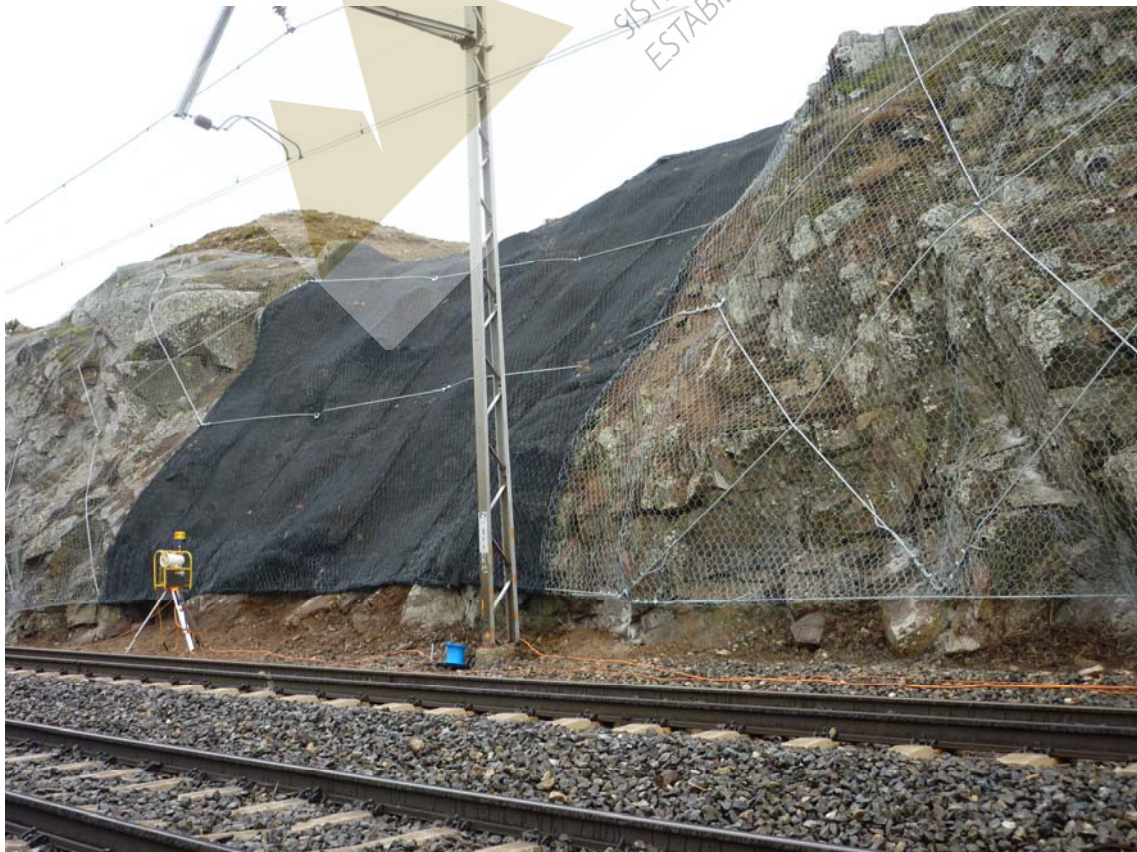
Vista parcial de la trinchera, previa y durante los trabajos de colocación de malla de triple torsión y malla Bianmat

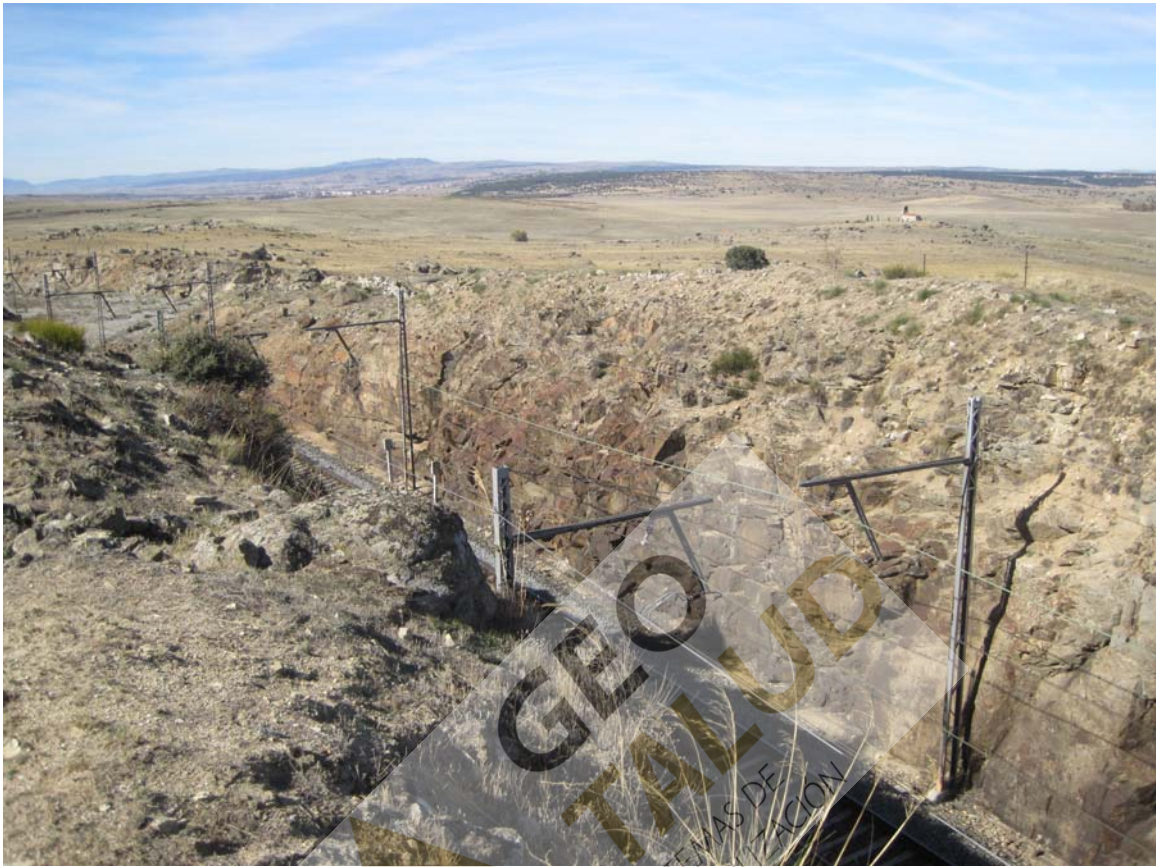
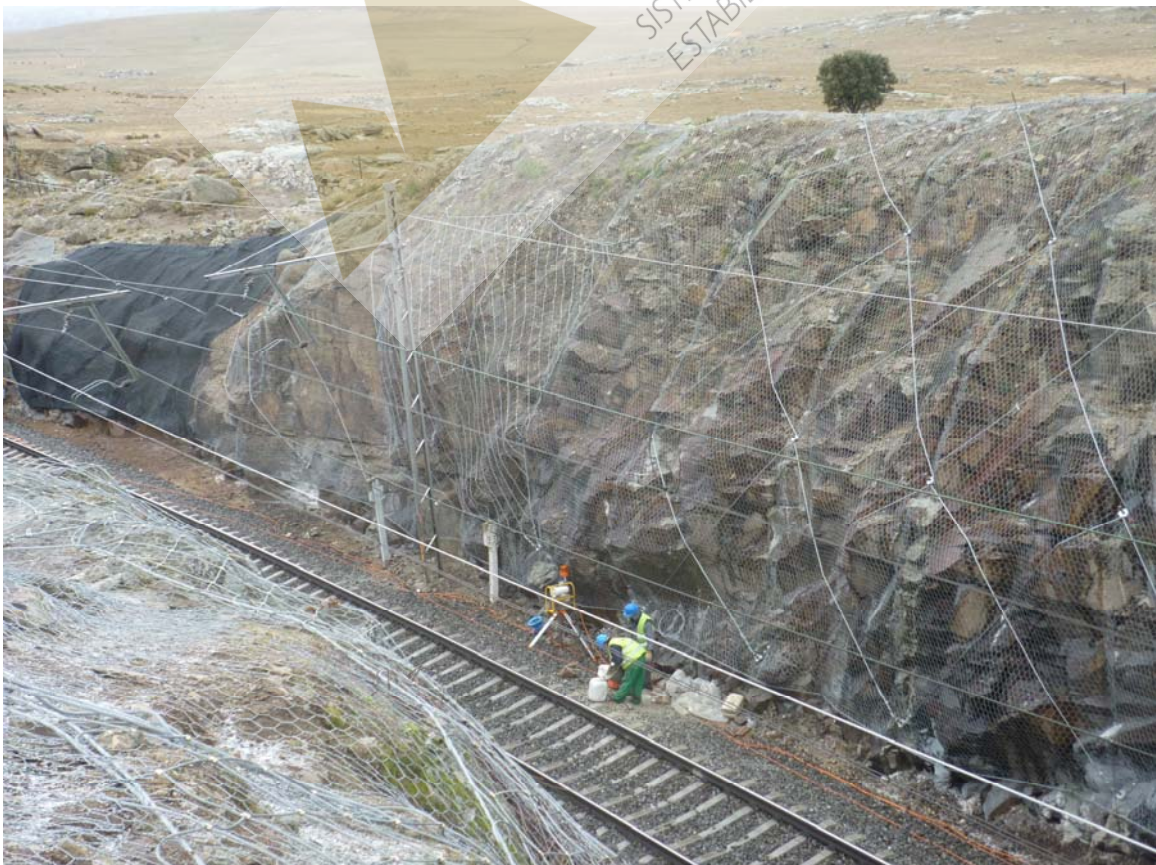
Vista parcial de la trinchera, previa y durante los trabajos de colocación de malla de triple torsión reforzada con cuadrícula de cable de acero

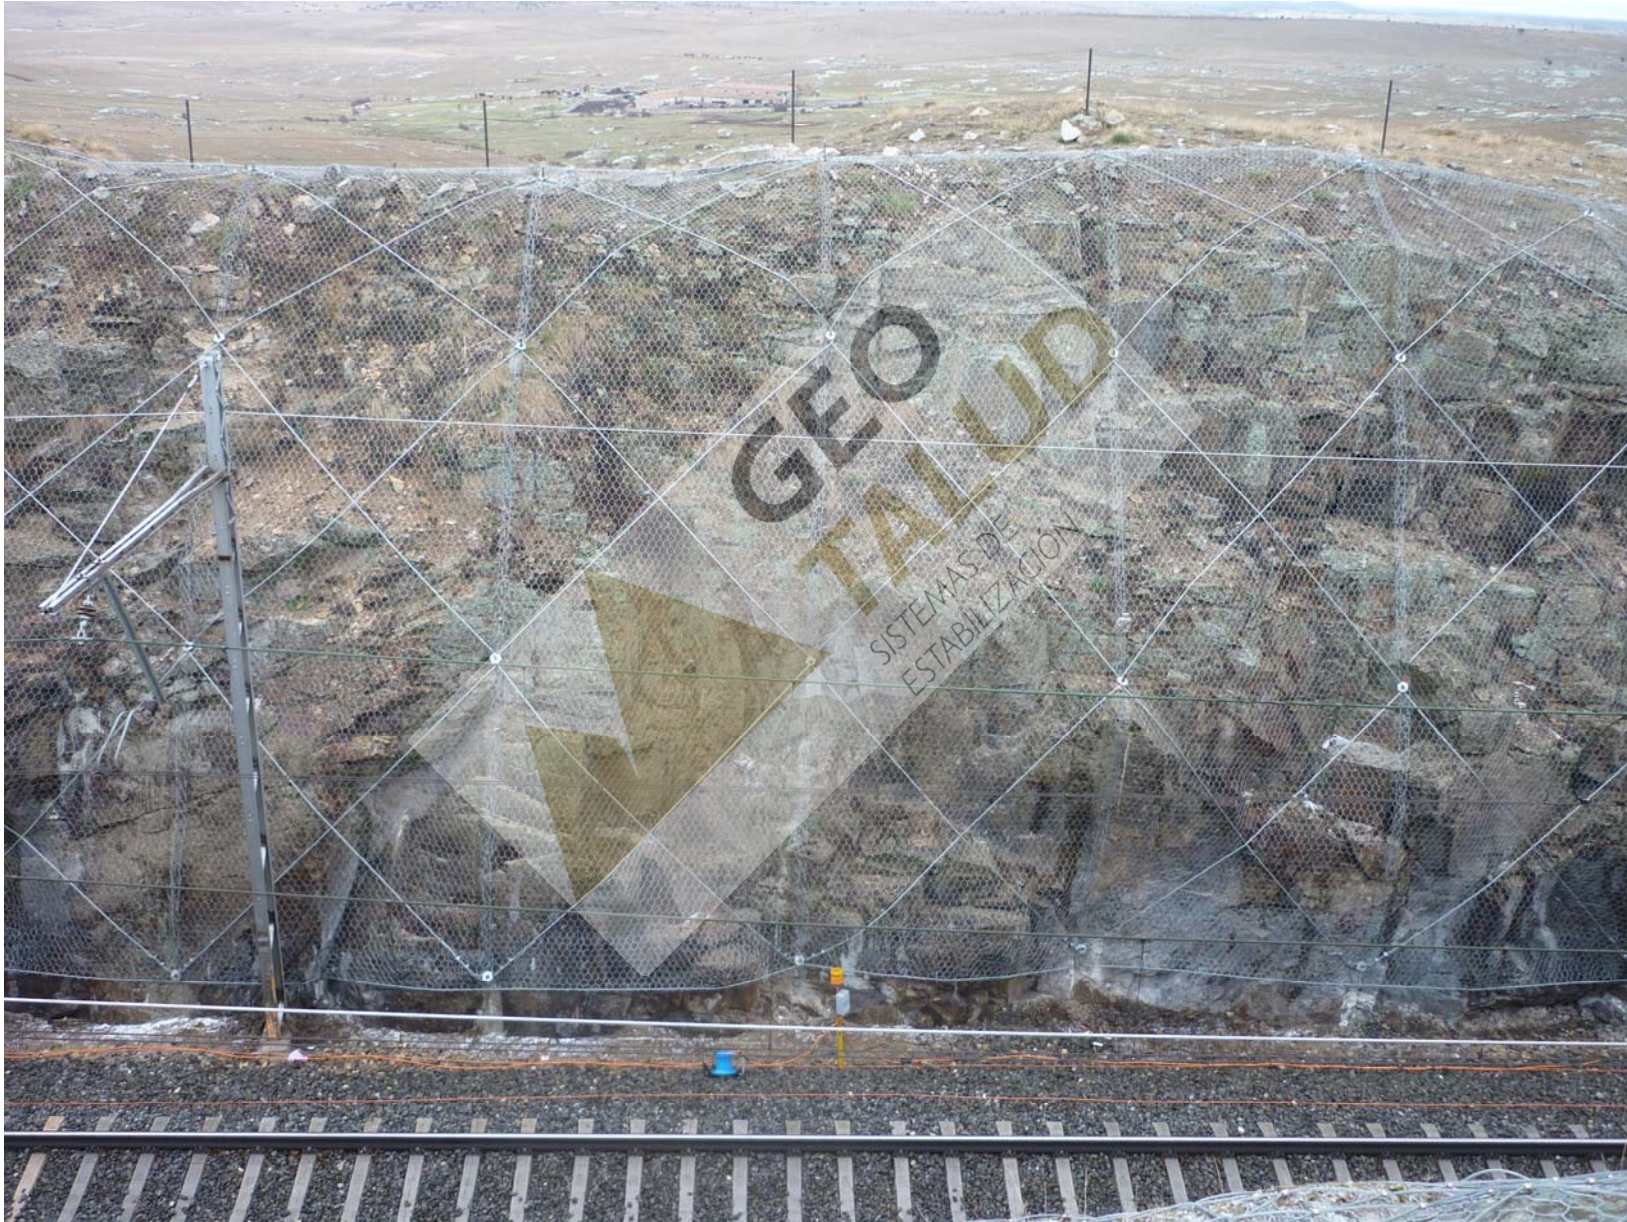
Detalle de uno de los taludes estabilizado con malla de triple torsión, reforzada con bulones y cuadrícula de cables

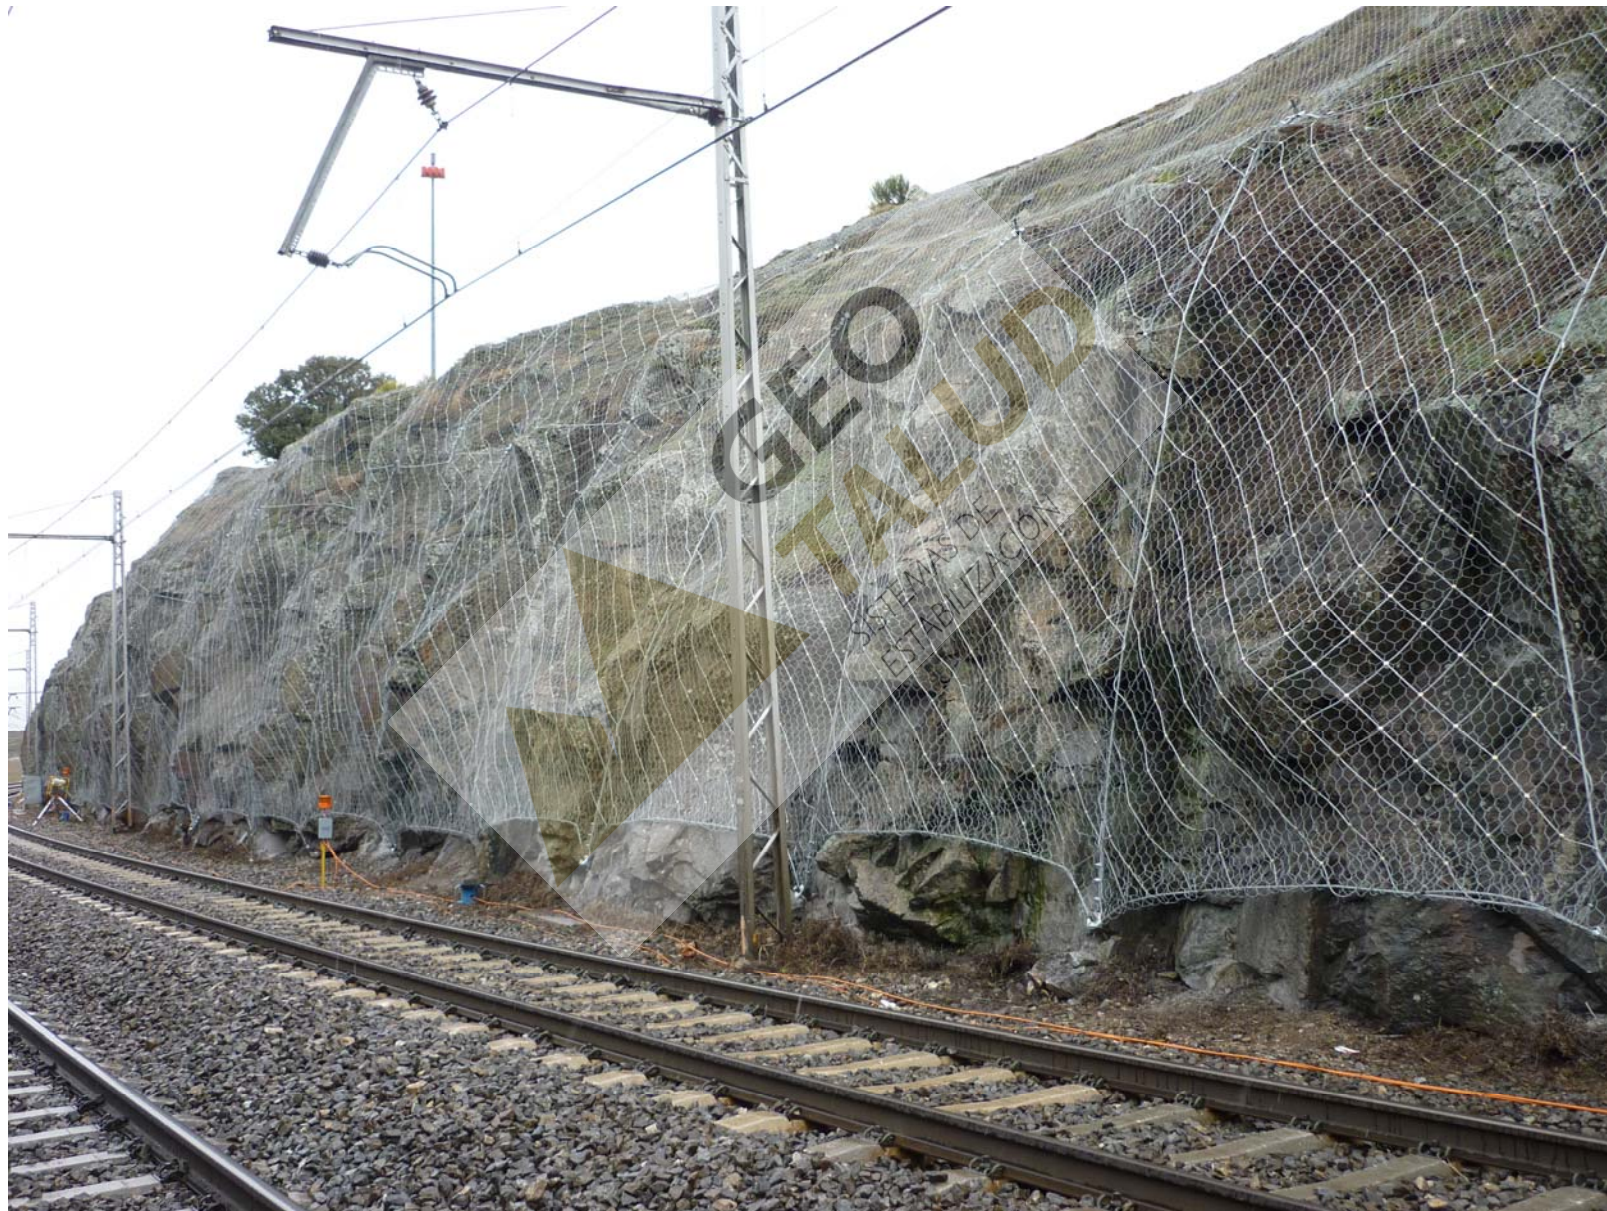
Detalle de uno de los taludes estabilizado con redes de cable de acero

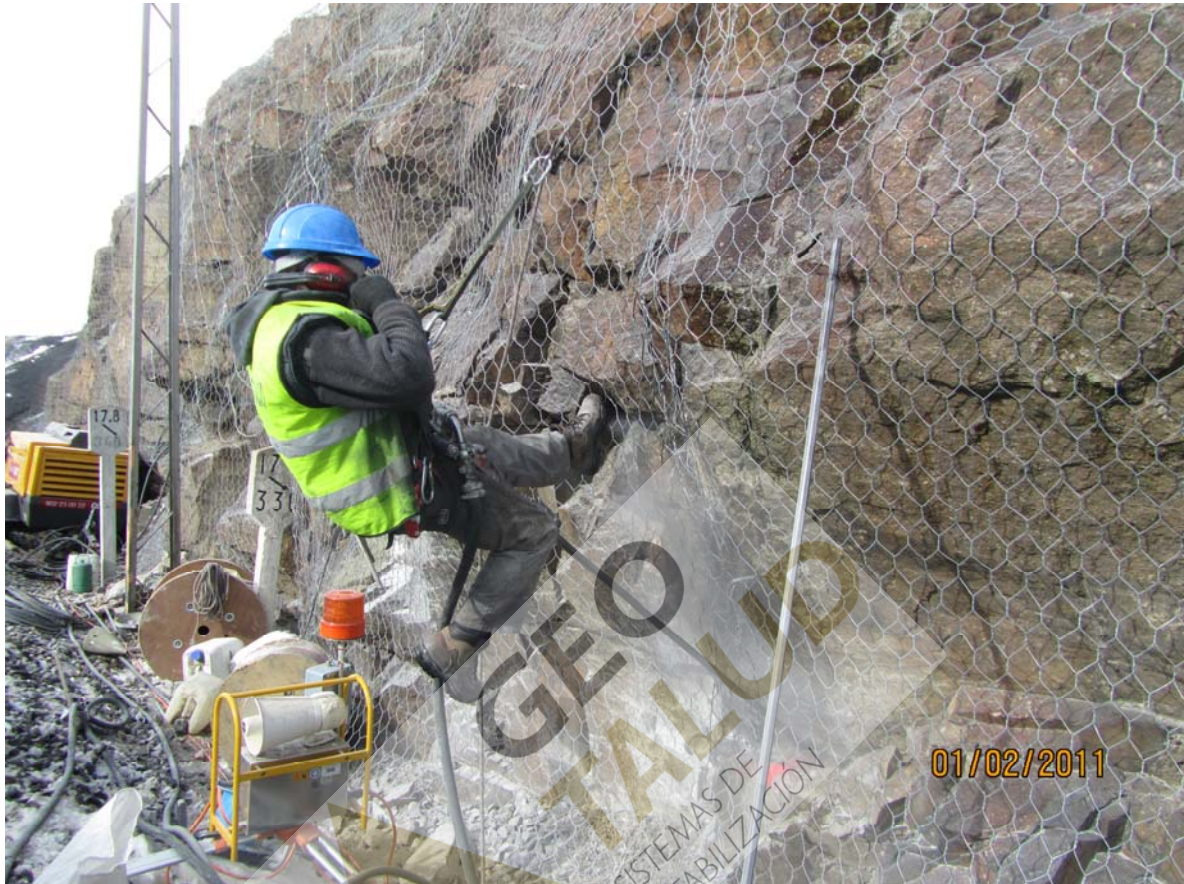
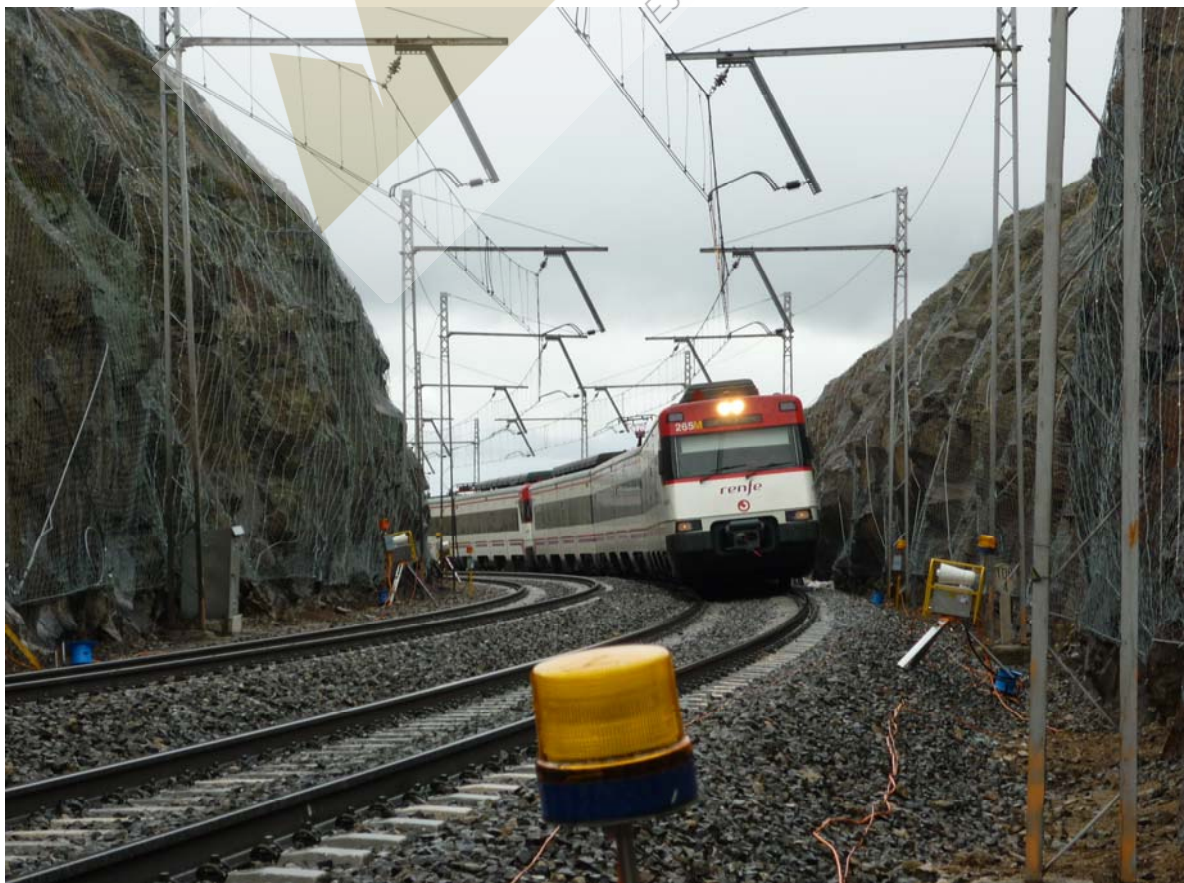
Detalle de los trabajos de colocación y bulonado de la malla de triple torsión

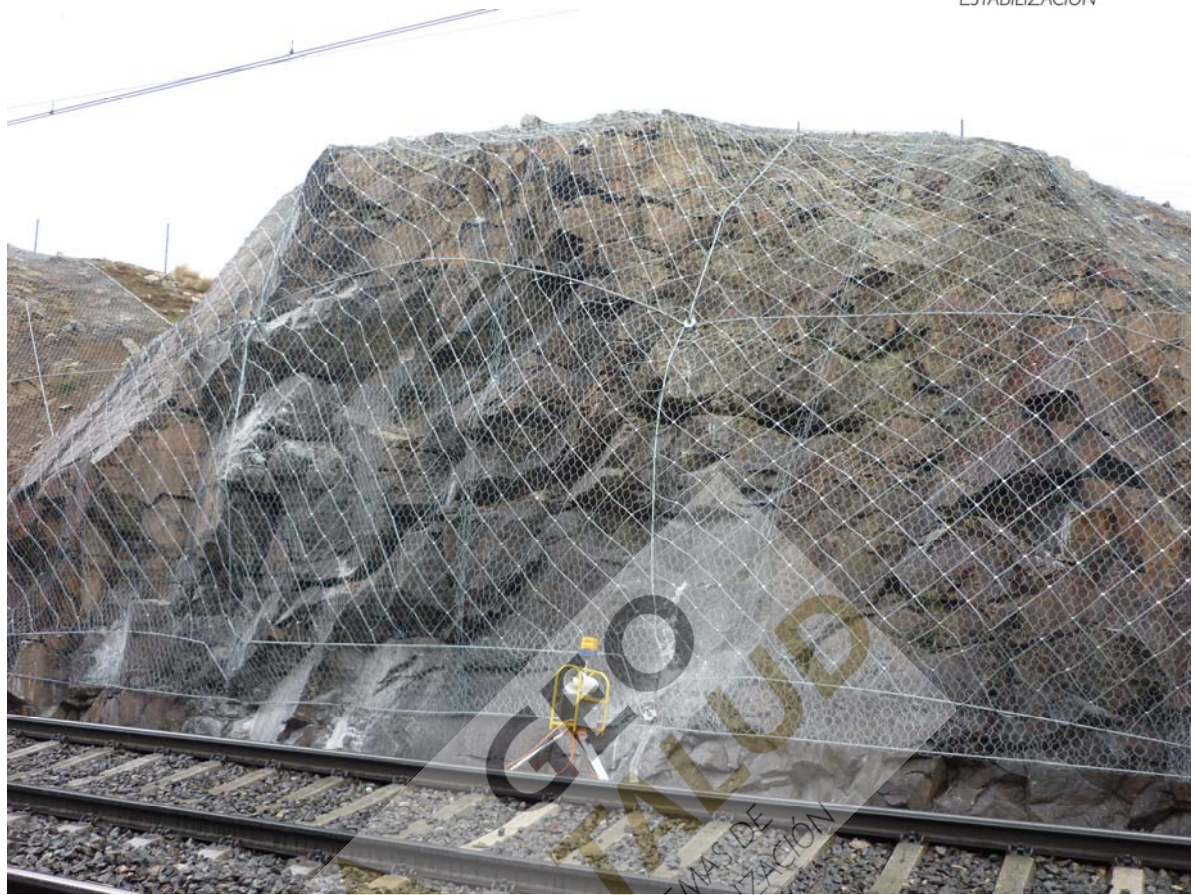
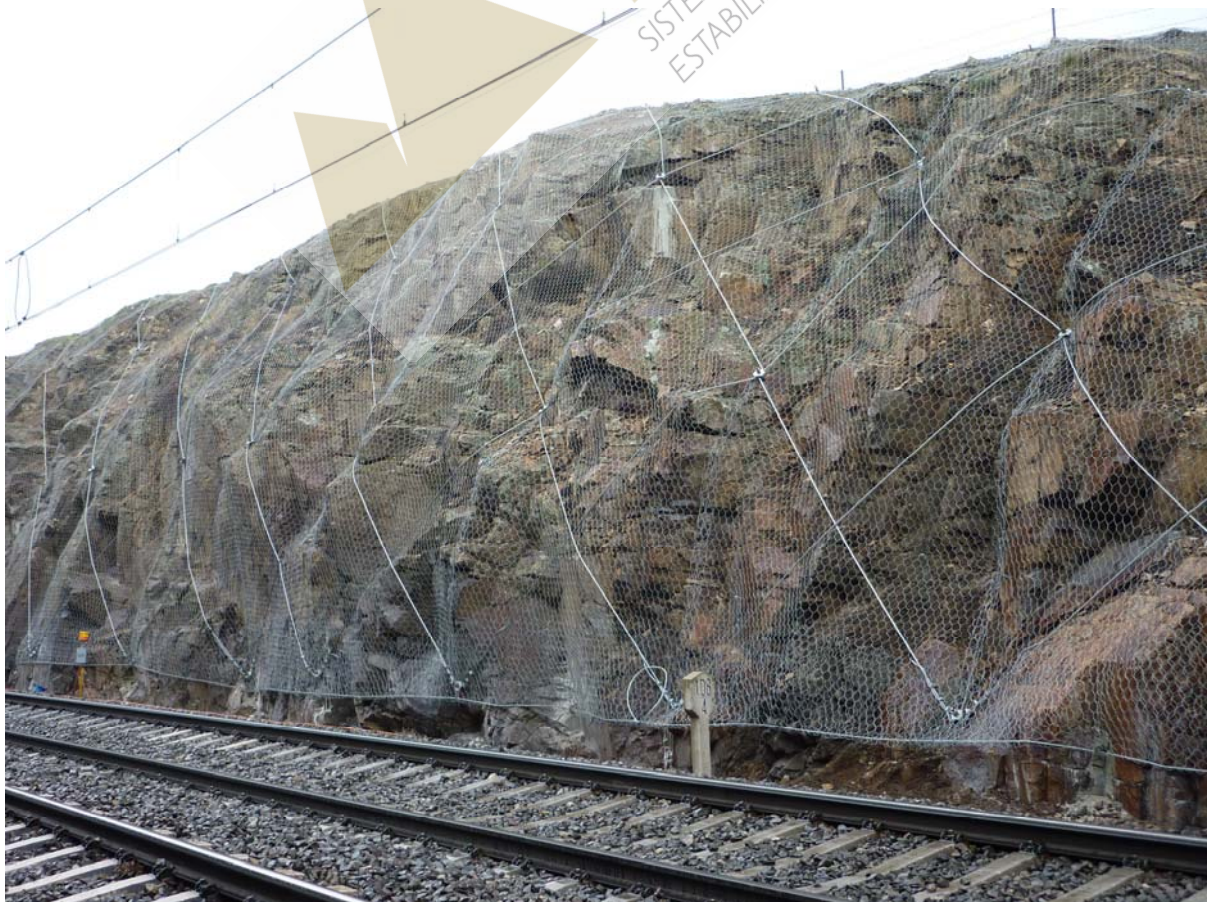
Detalle de taludes estabilizados con red de cable de acero y con malla reforzada con cuadrícula de cables y bulones

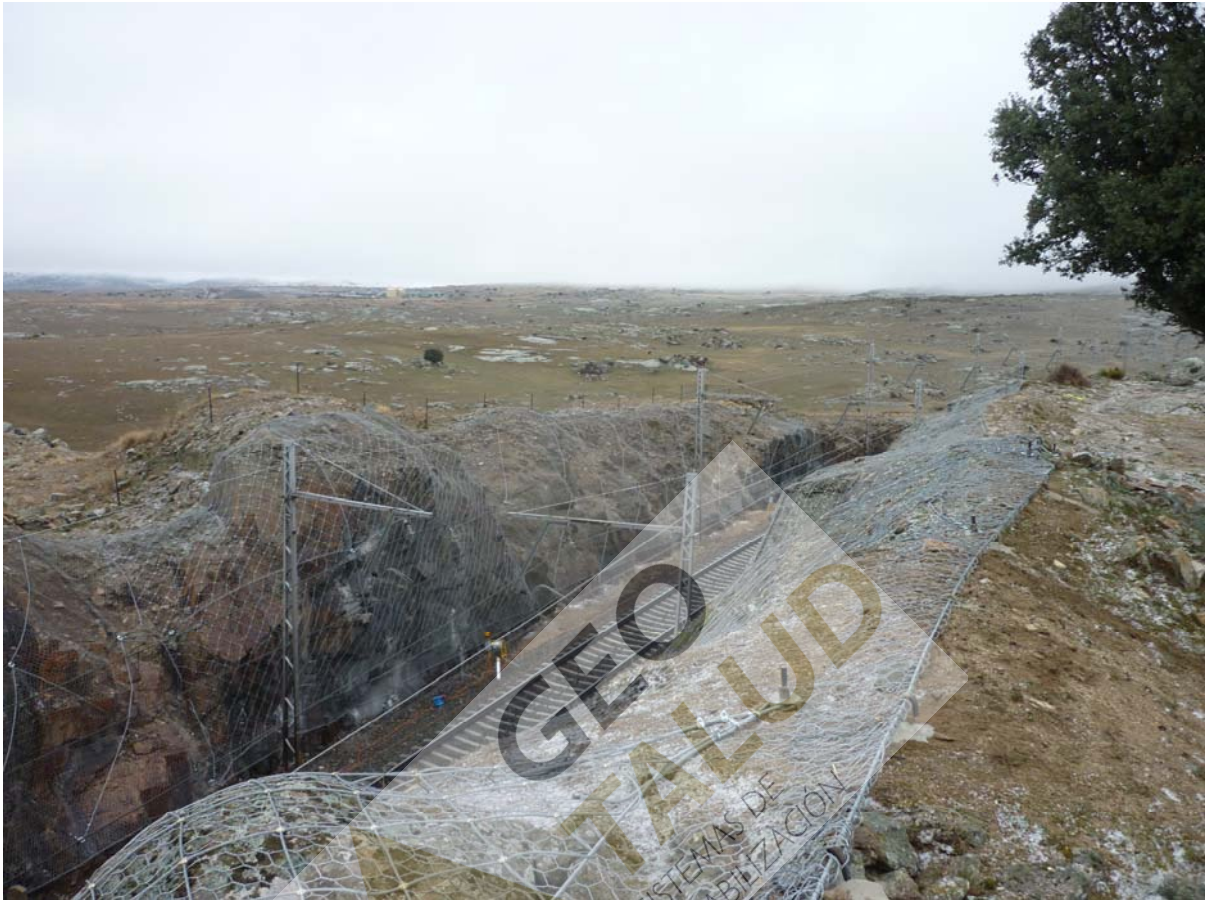
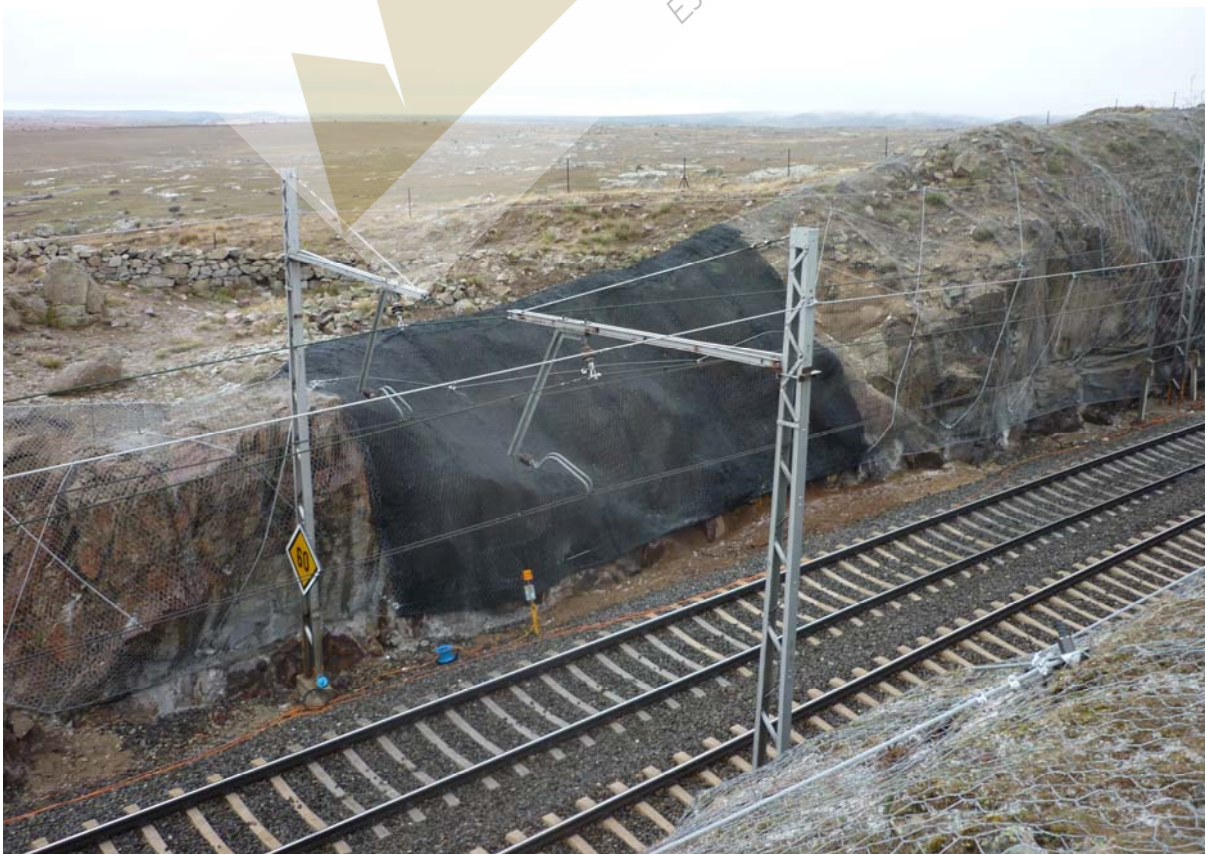
**Detalle del anclaje de la malla en cabecera de talud.
Vista de una zona del talud estabilizado mediante malla tipo Bianmat**
