DOSSIER FOTOGRÁFICO:
TRATAMIENTO DE ESTABILIZACIÓN DE TALUDES

Trincheras en la Línea Madrid-Hendaya Pk 108+400

TORNADIZOS DE ÁVILA (Ávila)
(Enero -Marzo 2.011)

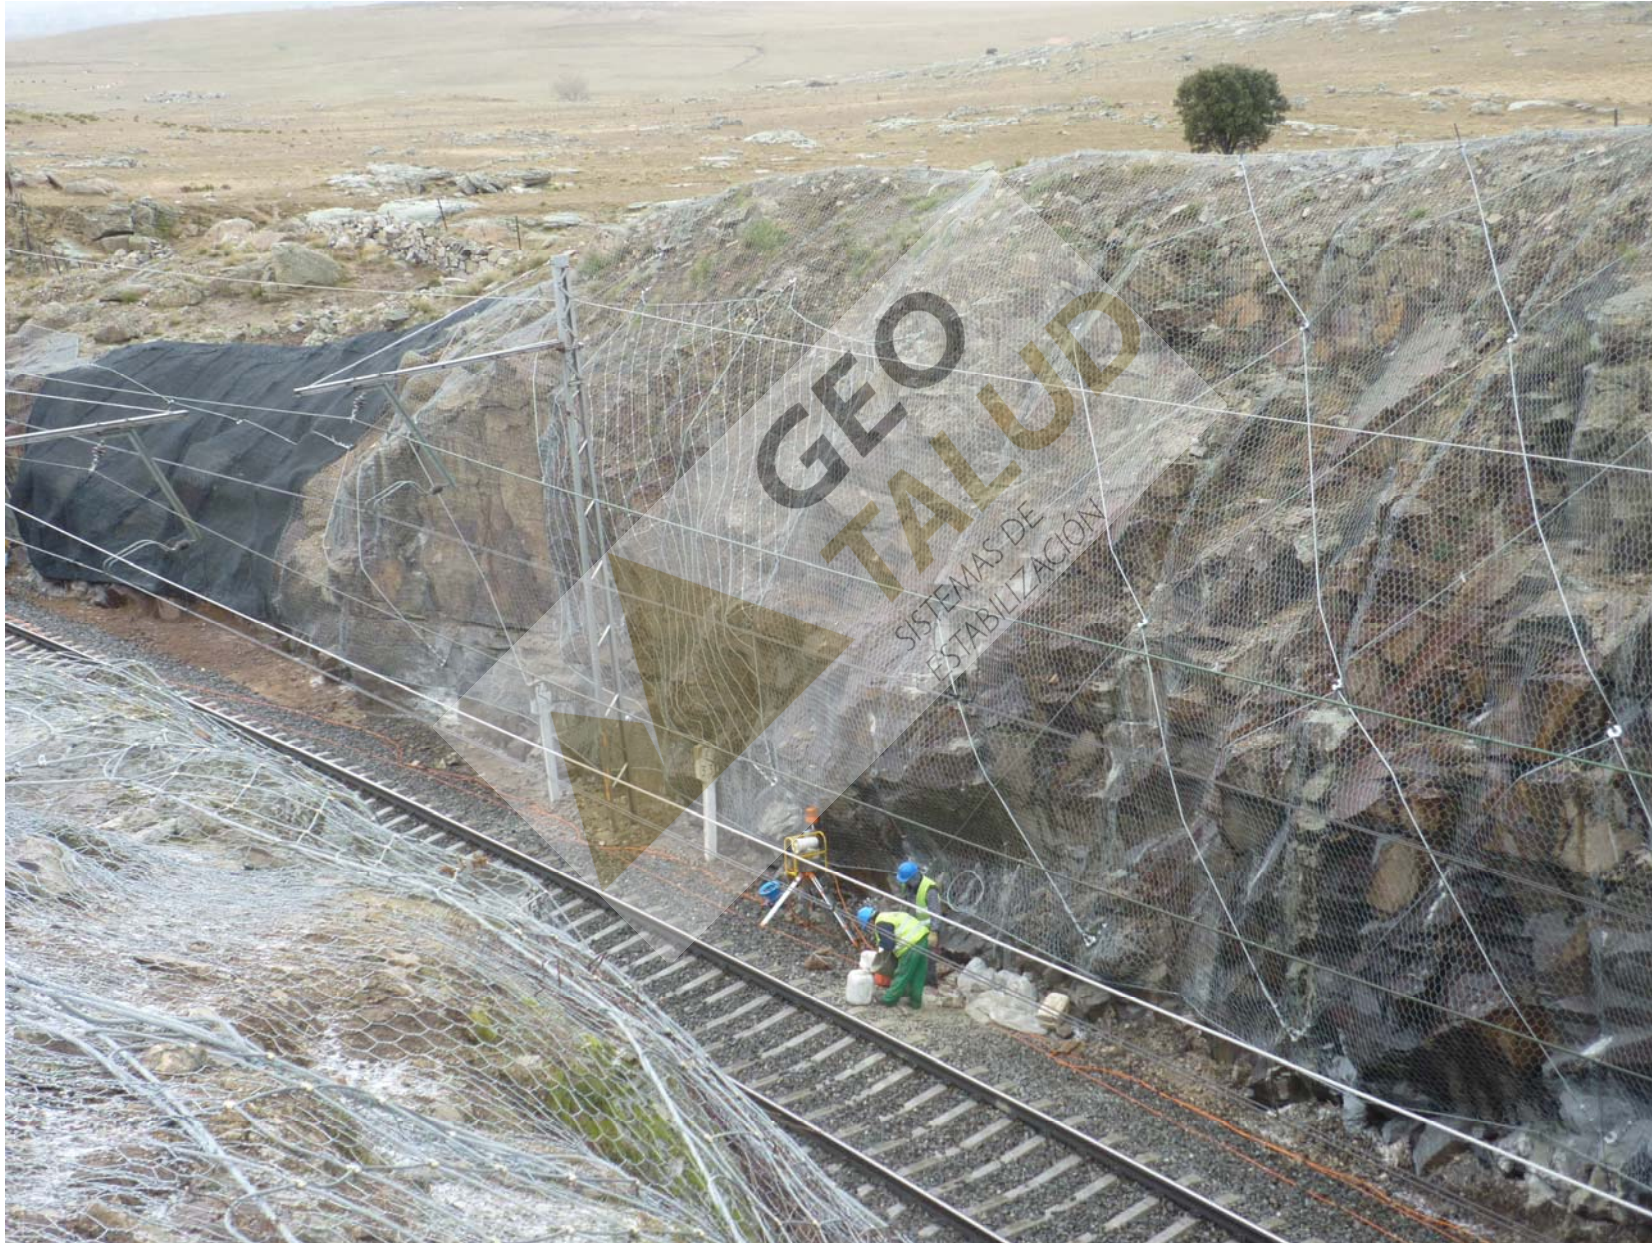
Vista parcial de uno de los taludes, donde se aprecian las diferentes técnicas de estabilización

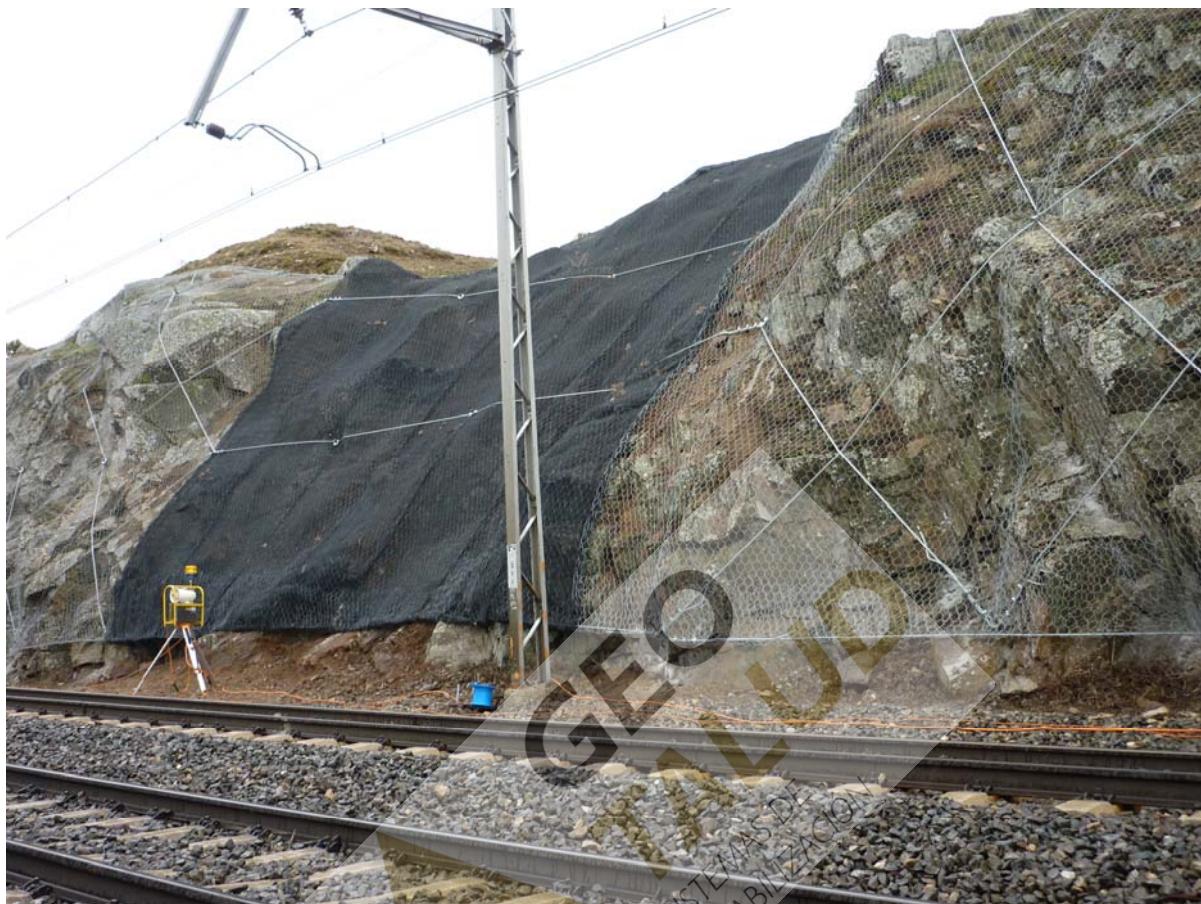
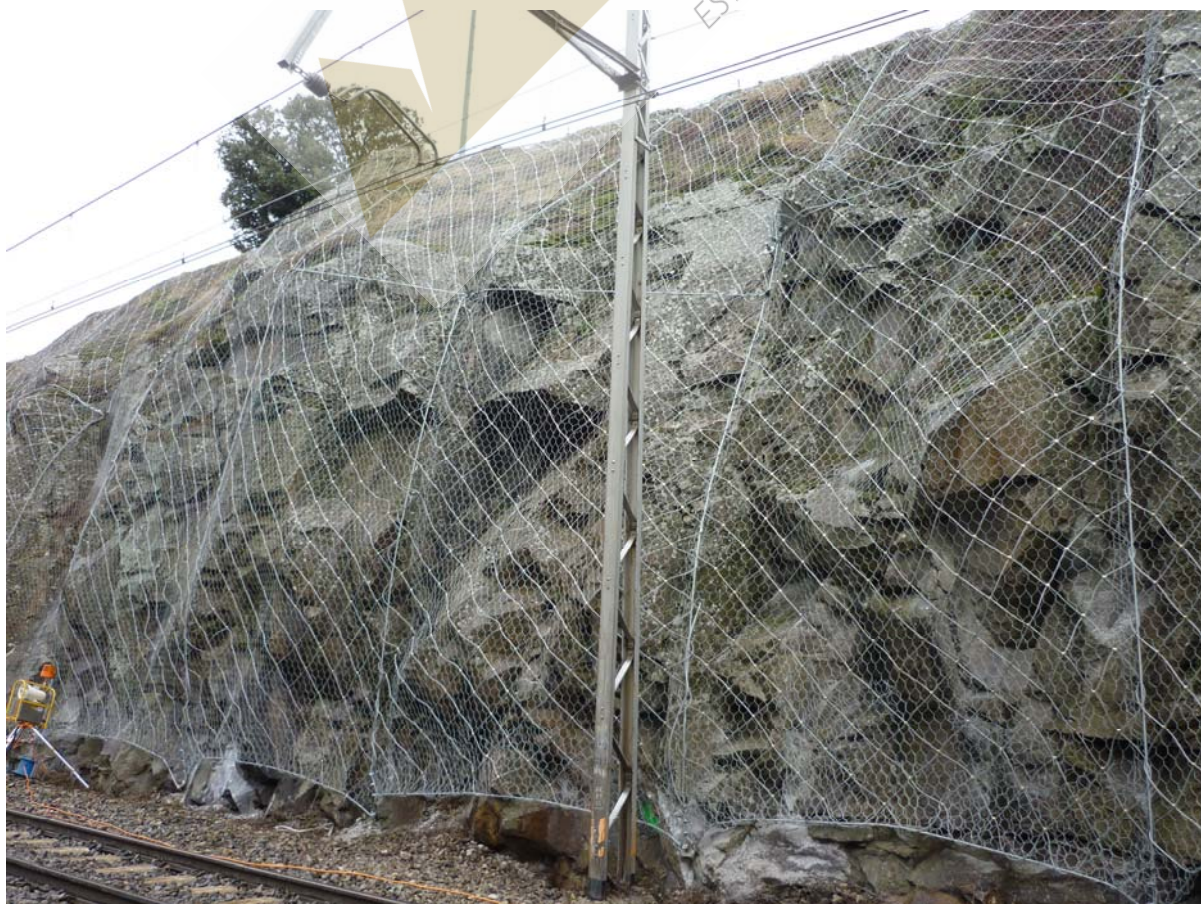
Rede de cable de acero y malla tipo Bianmat

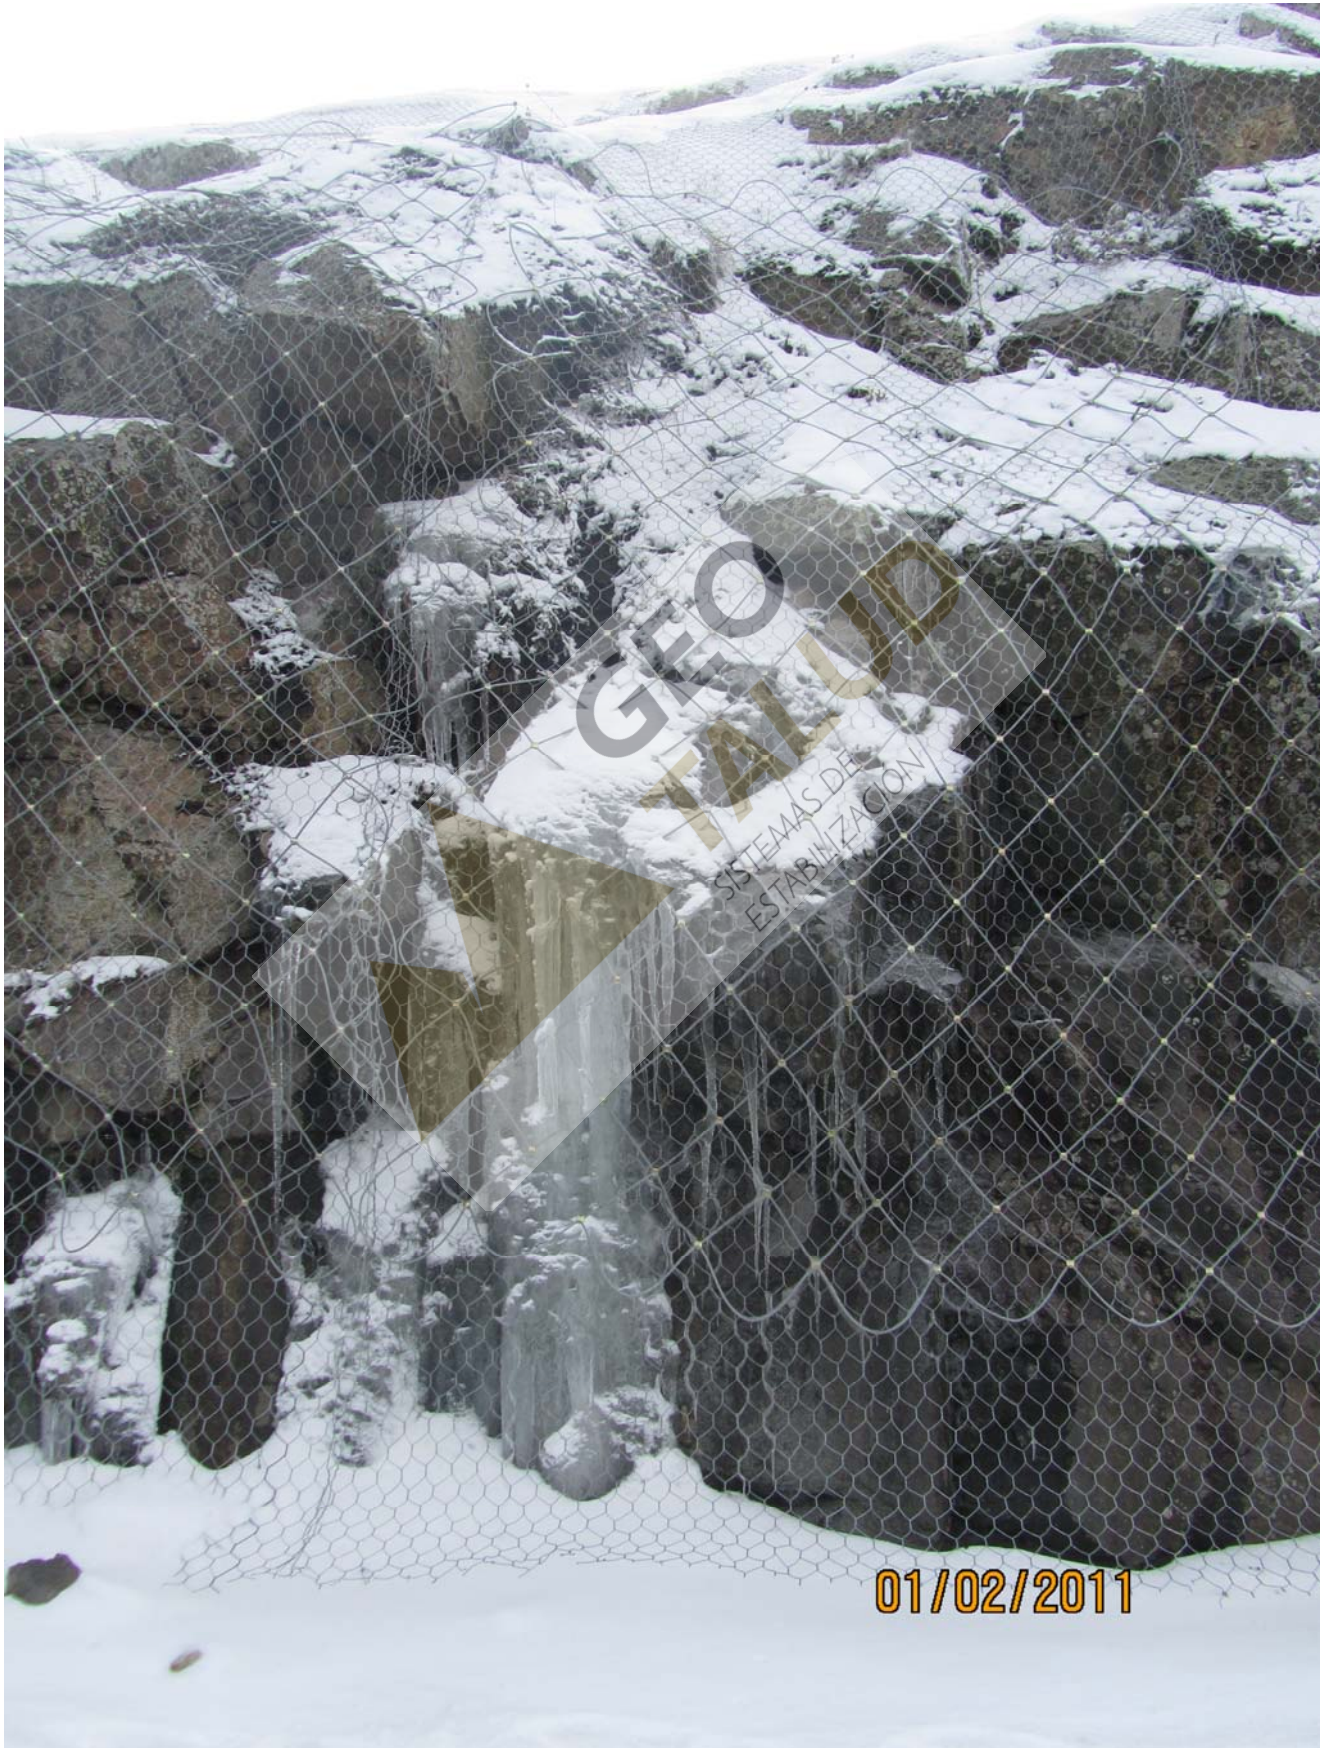
Vista parcial de uno de los taludes durante los trabajos de estabilización
