DOSSIER FOTOGRÁFICO:

**“OBRAS MOTIVADAS POR DAÑOS EN LA INFRAESTRUCTURA PRODUCIDOS POR  
LOS EFECTOS DEL TEMPORAL DE ENERO Y FEBRERO DE 2014 EN DOS TRINCHERAS  
SITUADAS ENTRE LOS PP.KK. 50/400-50/670 Y 69/230-69/380 DE LA LÍNEA  
MONFORTE-OURENSE-VIGO”**

**PROMOTOR: ADIF**

**(Junio-Septiembre de 2014)**

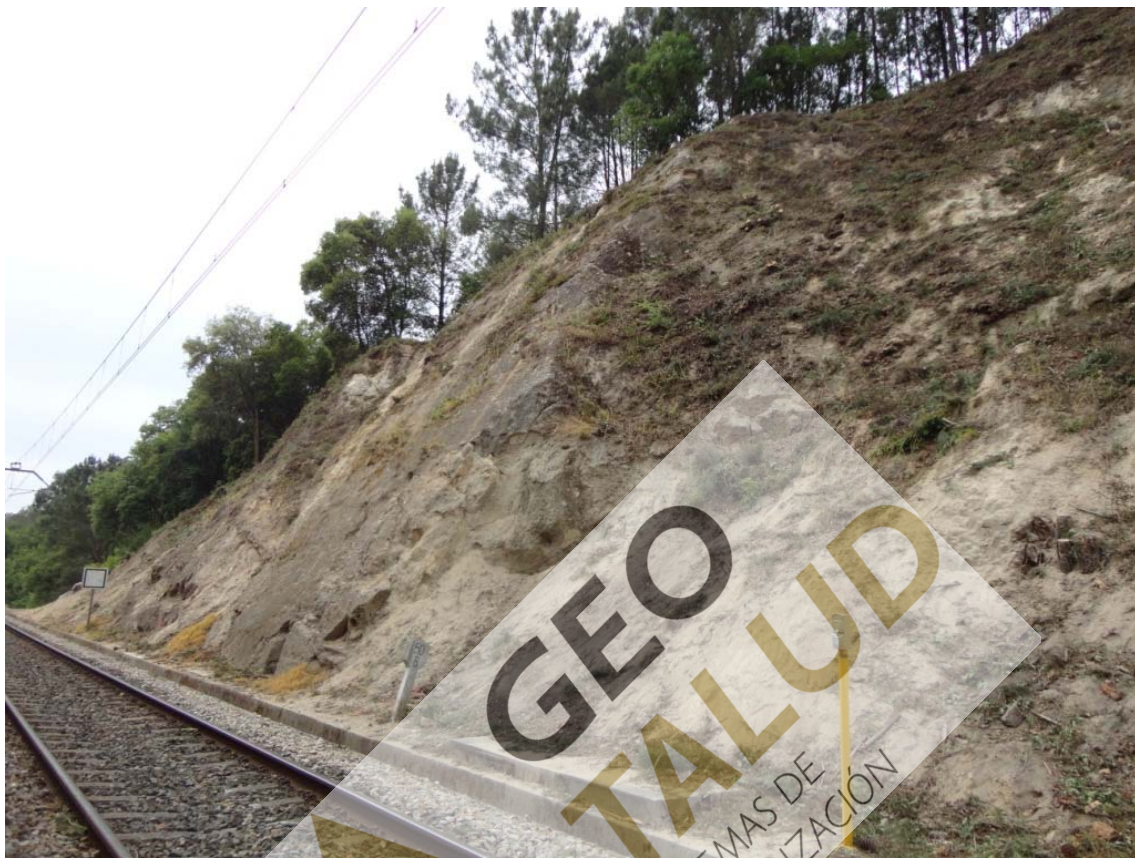
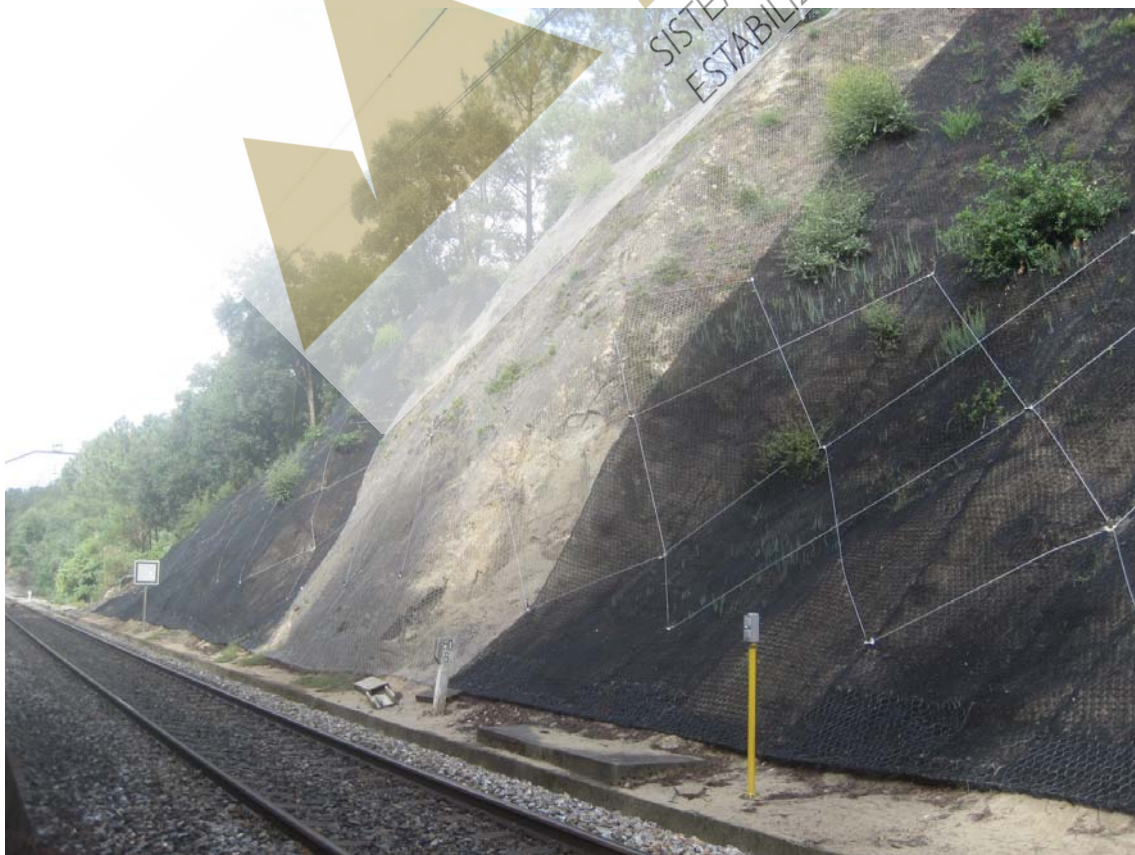
**SECTOR 1 Y 2  
Vista parcial de la trinchera, previa y posterior a los trabajos de  
estabilización mediante geomalla y malla de triple torsión reforzada**

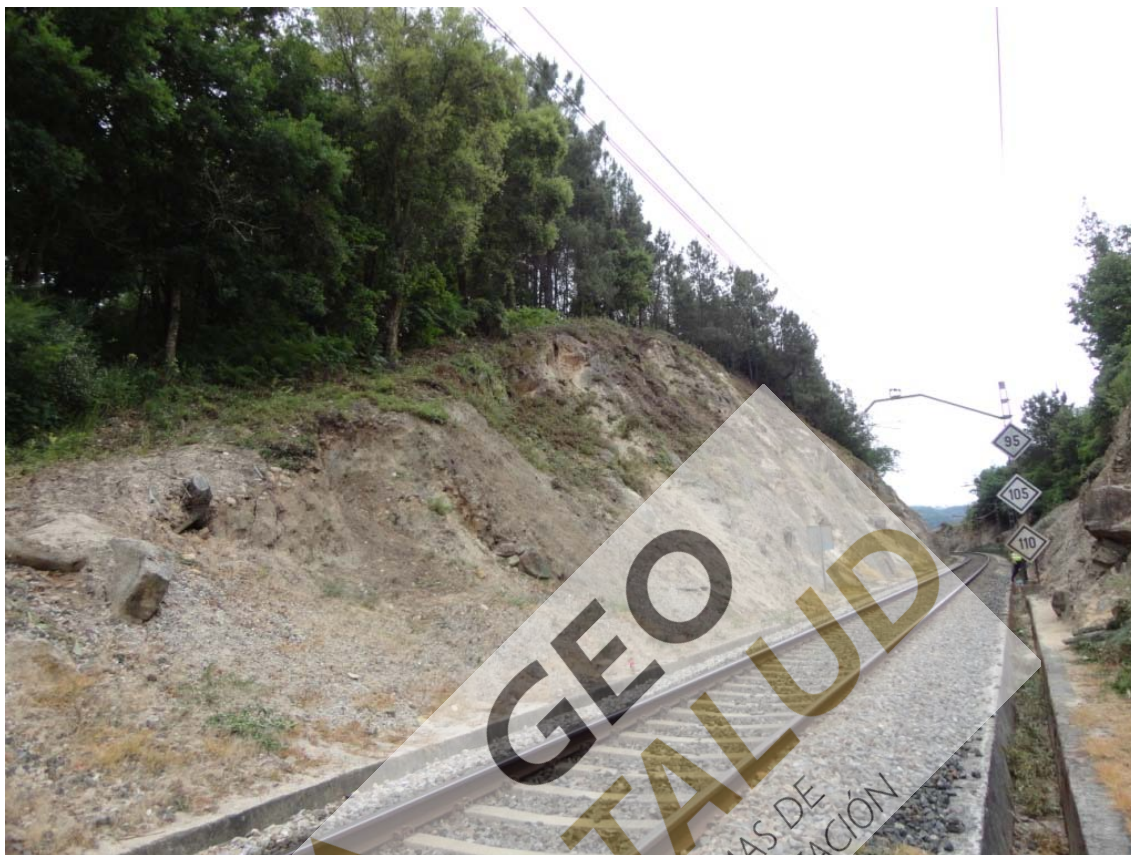
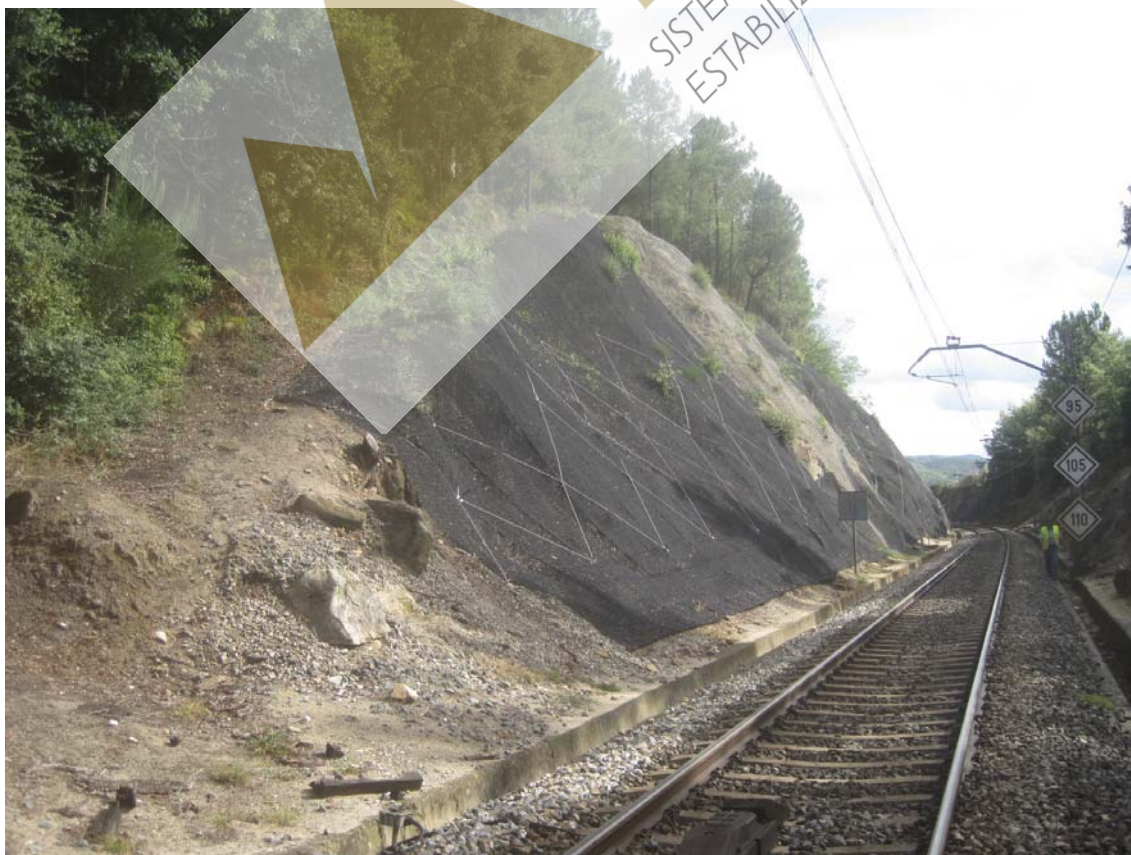
**SECTOR 1**  
**Vista parcial de la trinchera, previa y posterior a los trabajos de estabilización mediante geomalla y malla de triple torsión reforzada**

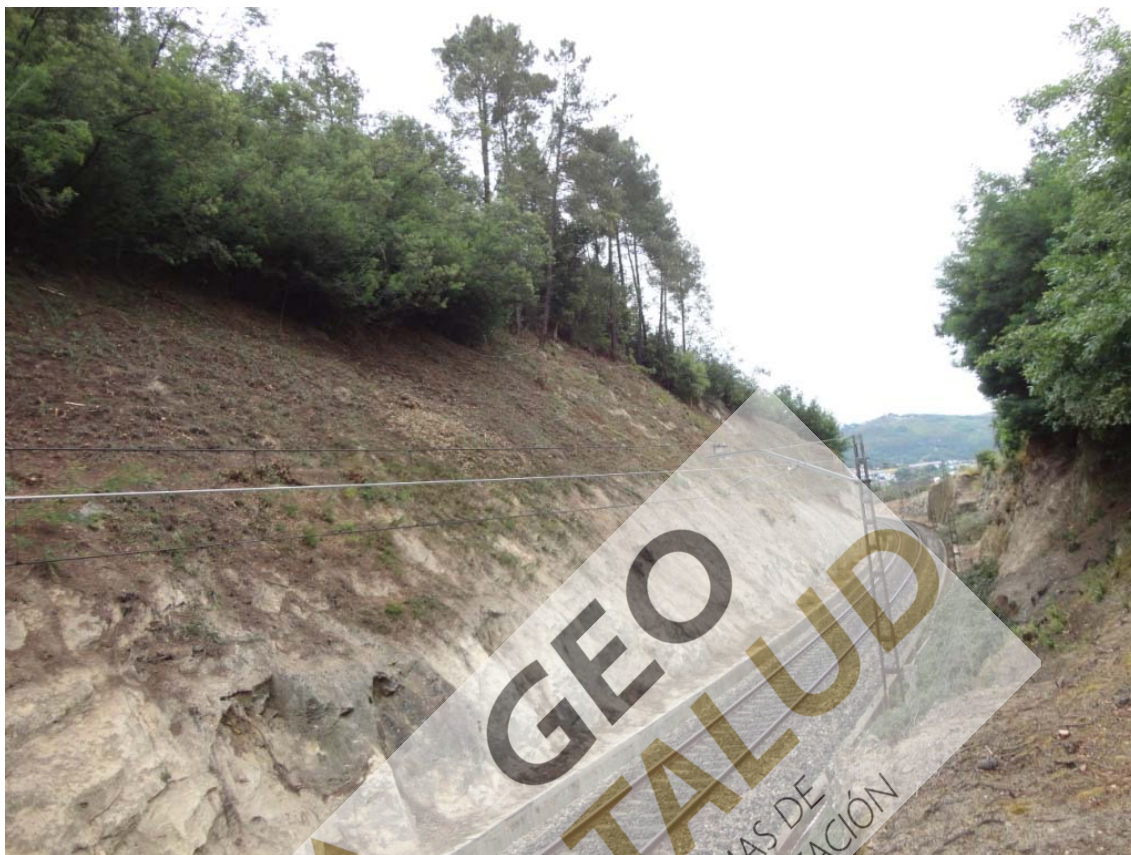
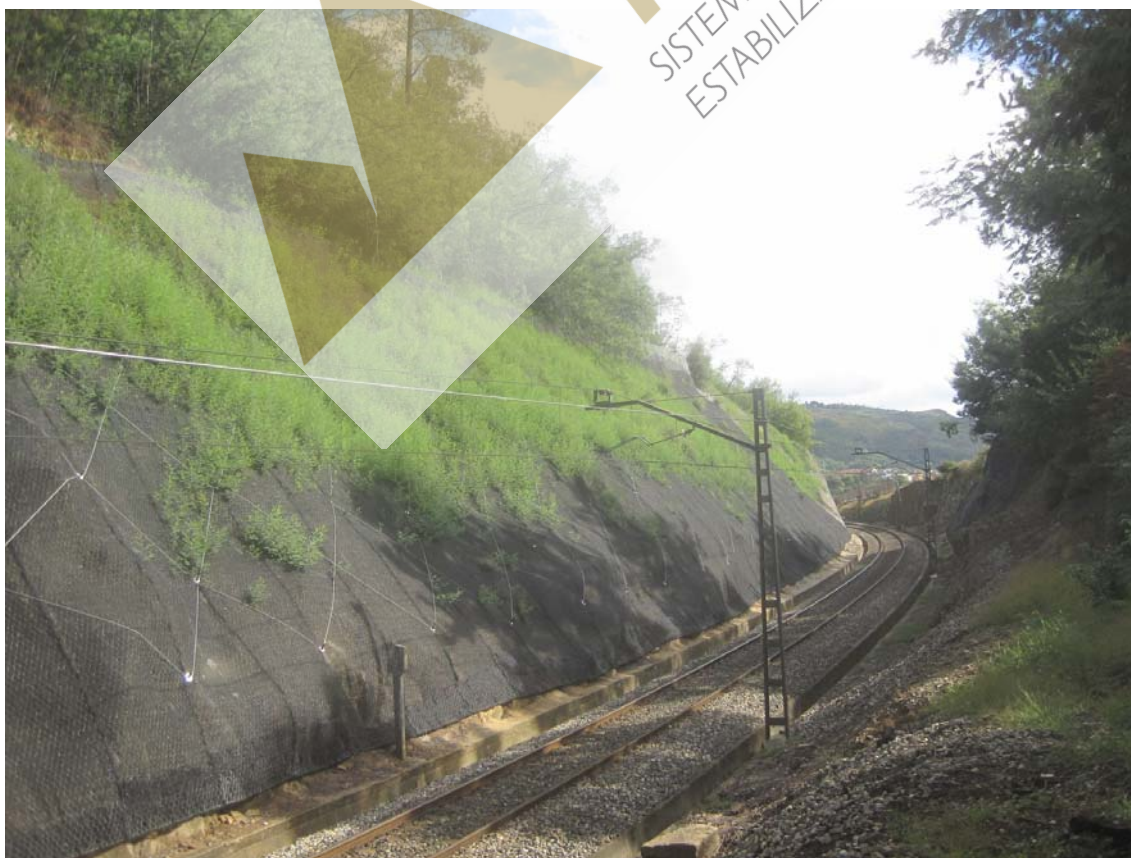
**SECTOR 4**  
**Vista parcial de la trinchera, previa y posterior a la colocación de geomalla y malla de triple torsión colocada a modo de "portería"**

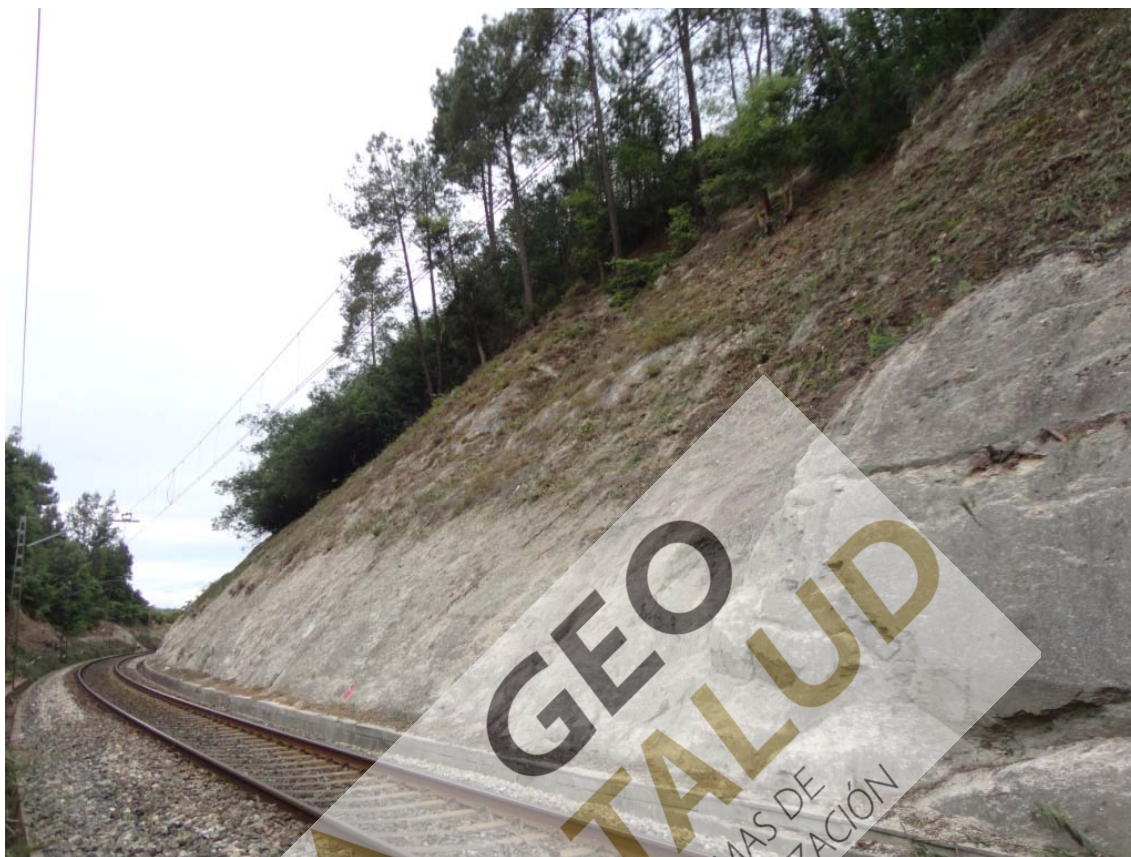
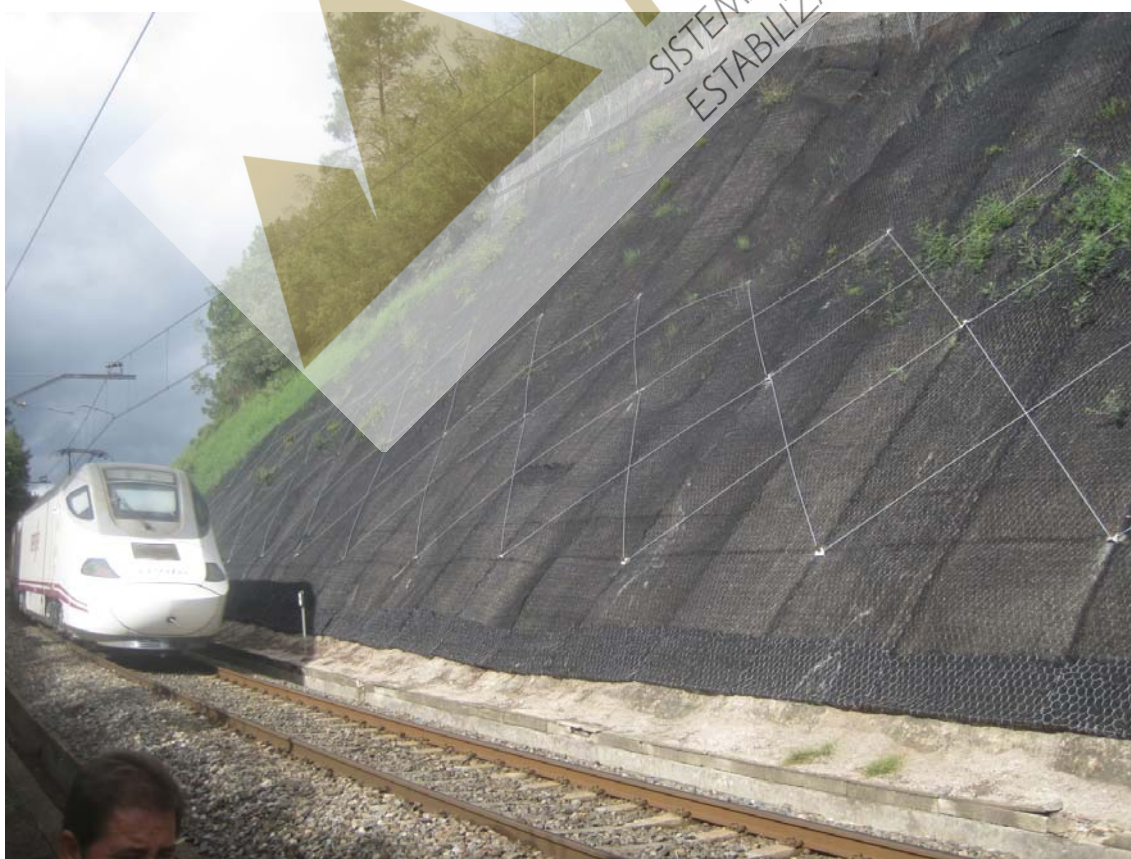
**SECTOR 4  
Vista parcial de la trinchera, previa y posterior a la colocación de  
geomalla y malla de triple torsión y barrera embudo en la zona  
superior**

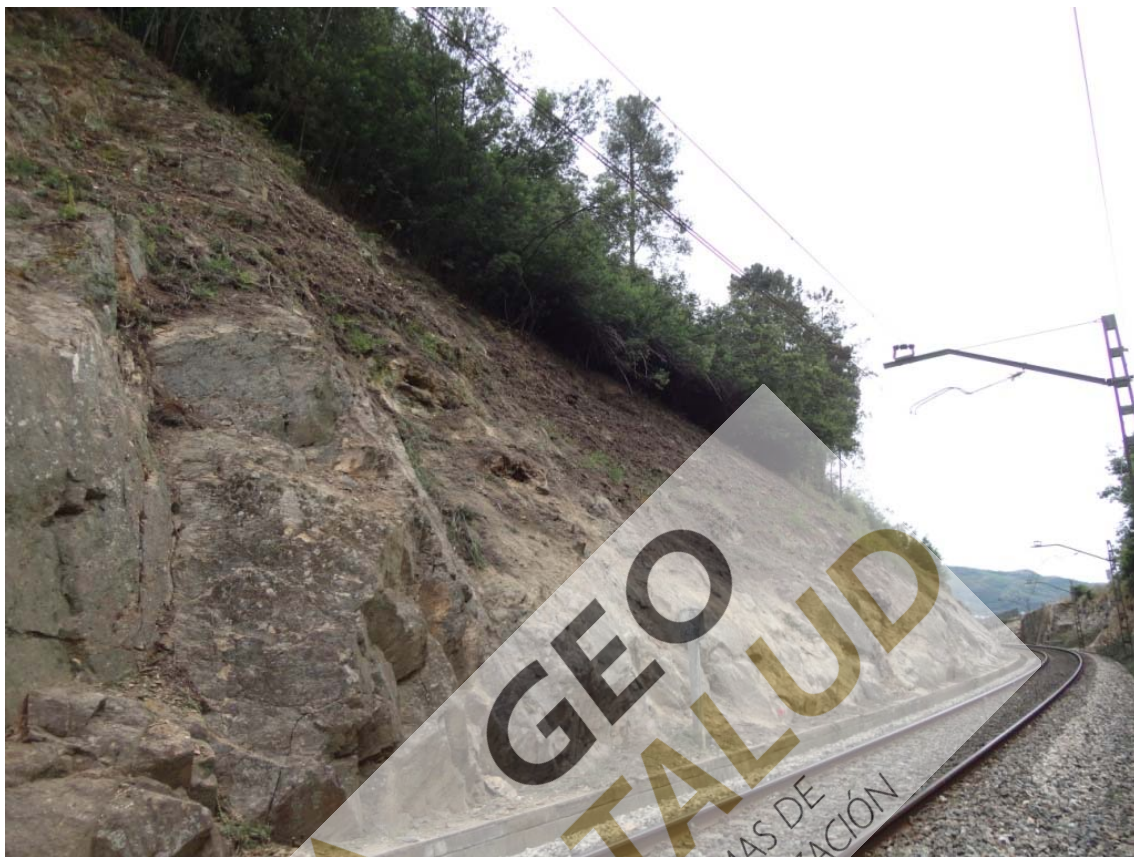
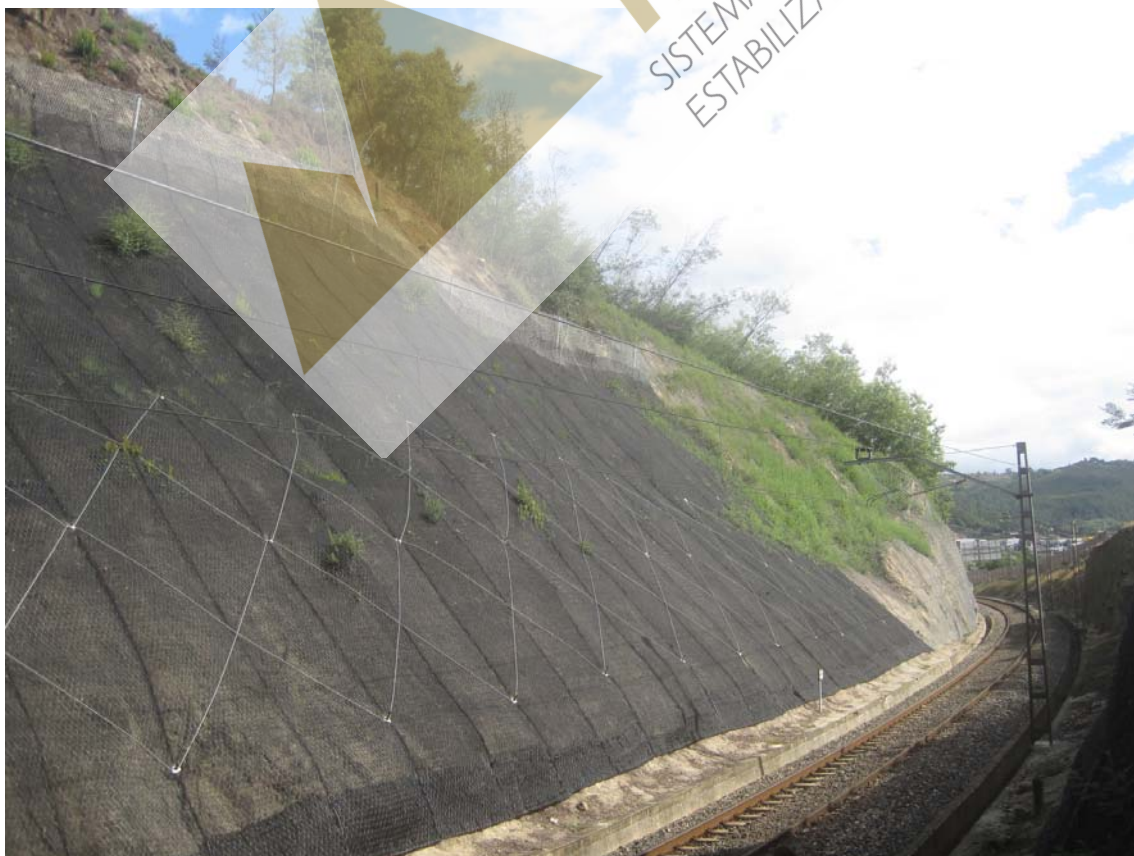
**SECTOR 4**  
**Vista parcial de la trinchera, previa y posterior a la colocación de geomalla y malla de triple torsión y barrera embudo en la zona superior**

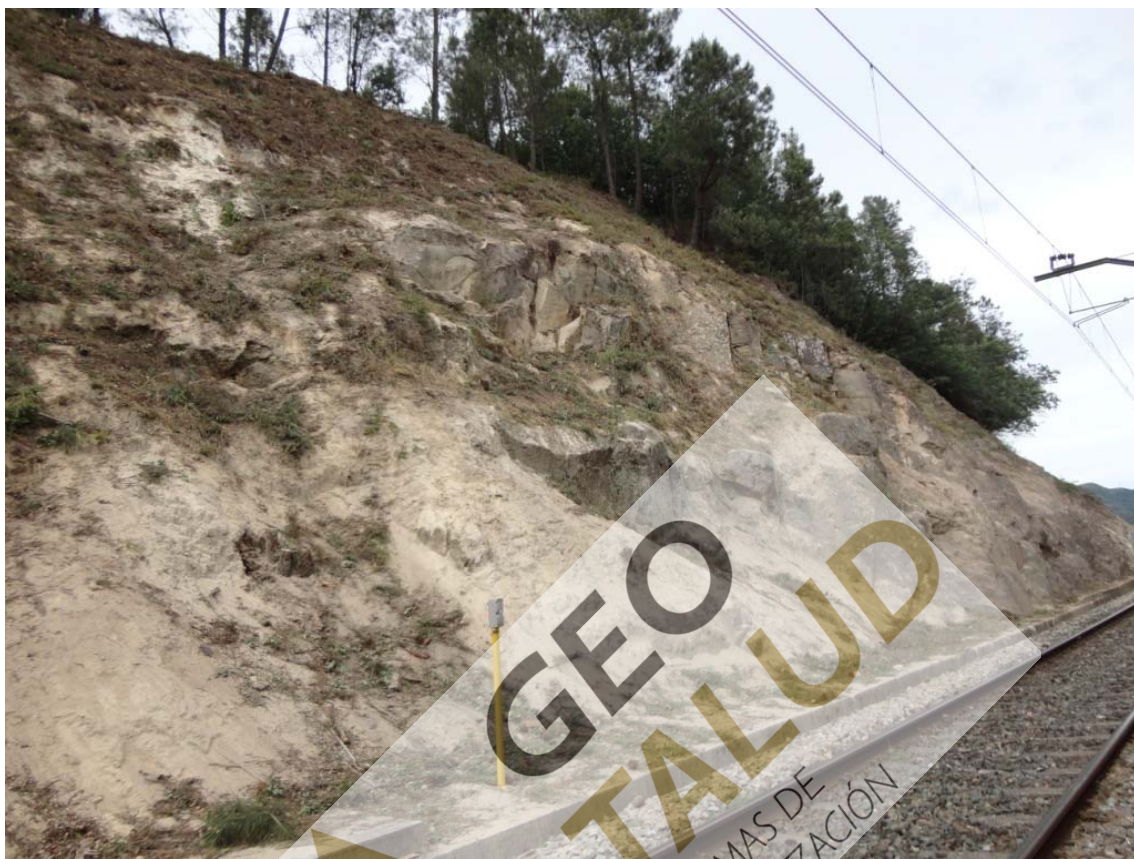
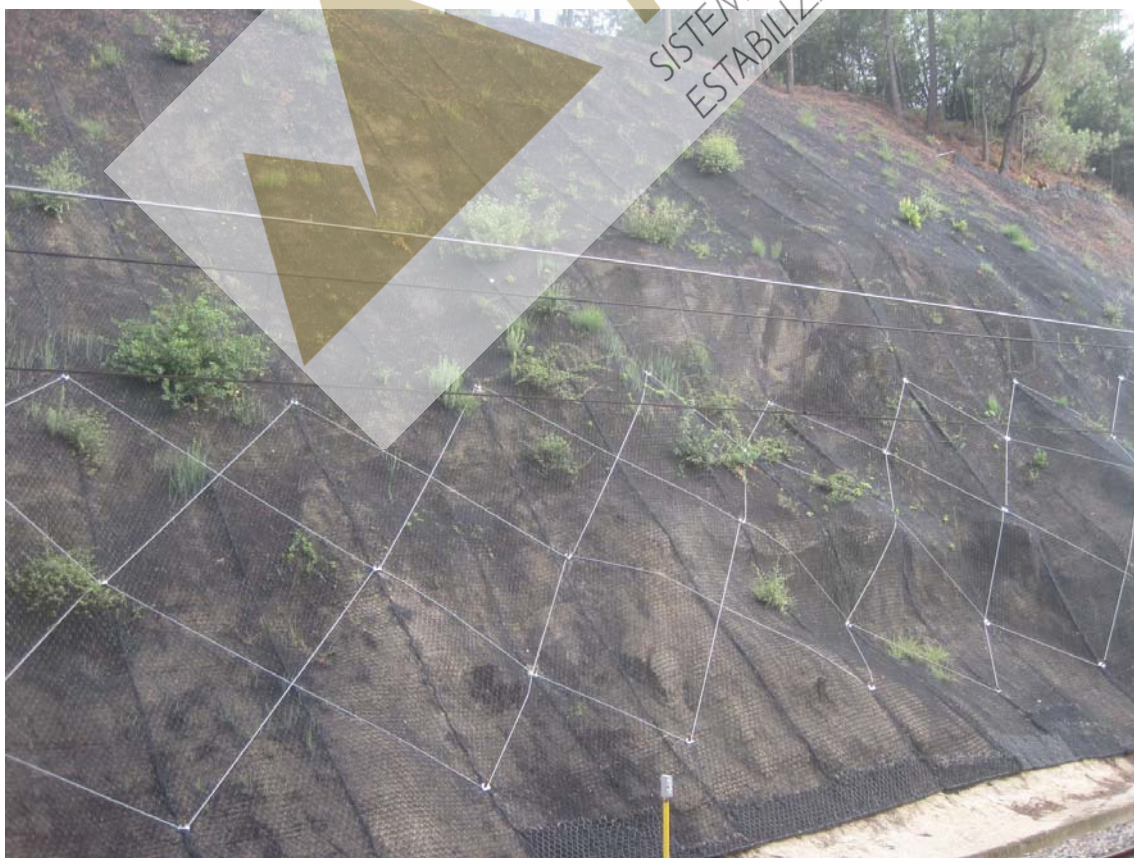
**SECTOR 3**  
**Vista parcial de la trinchera, previa y posterior a la colocación de  
geomalla y malla de triple torsión reforzada en la zona inferior**

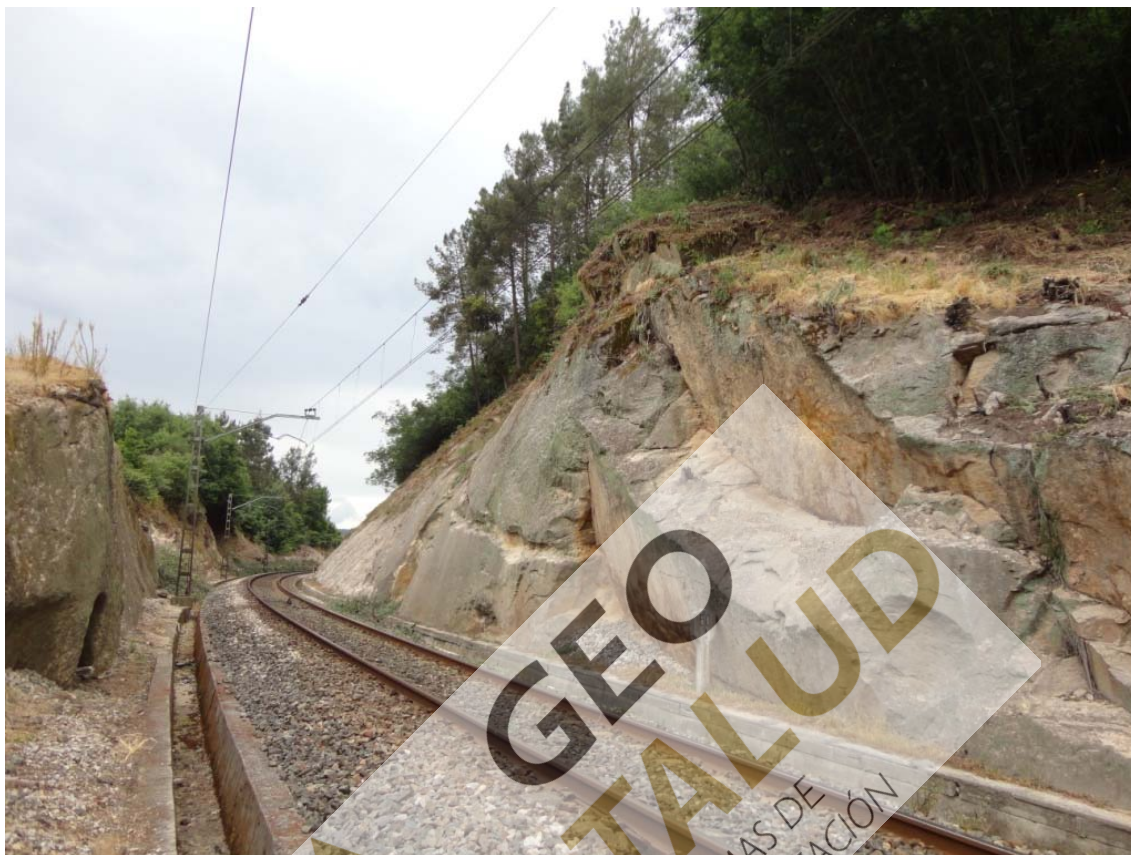
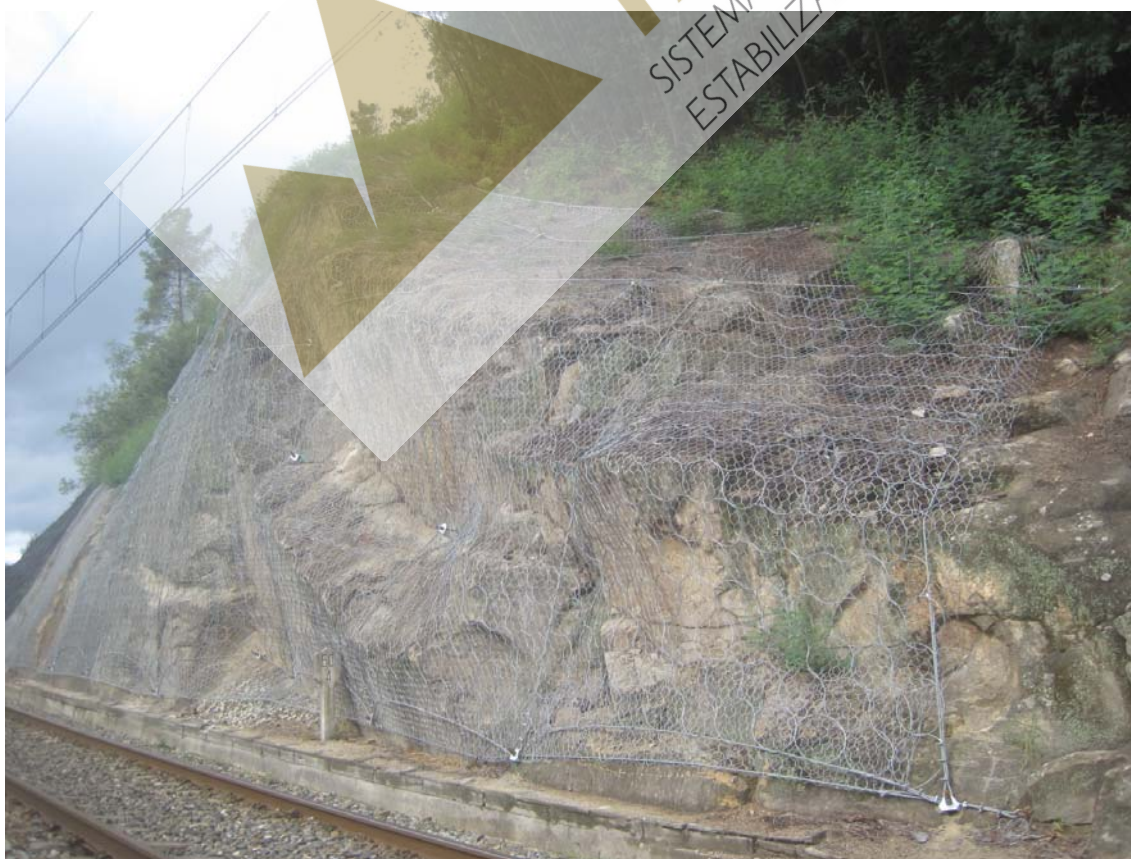
**SECTOR 6**  
**Vista parcial de la trinchera, previa y posterior a la colocación de red de anillos de acero sobre malla de triple torsión de tipo 8x10-16**

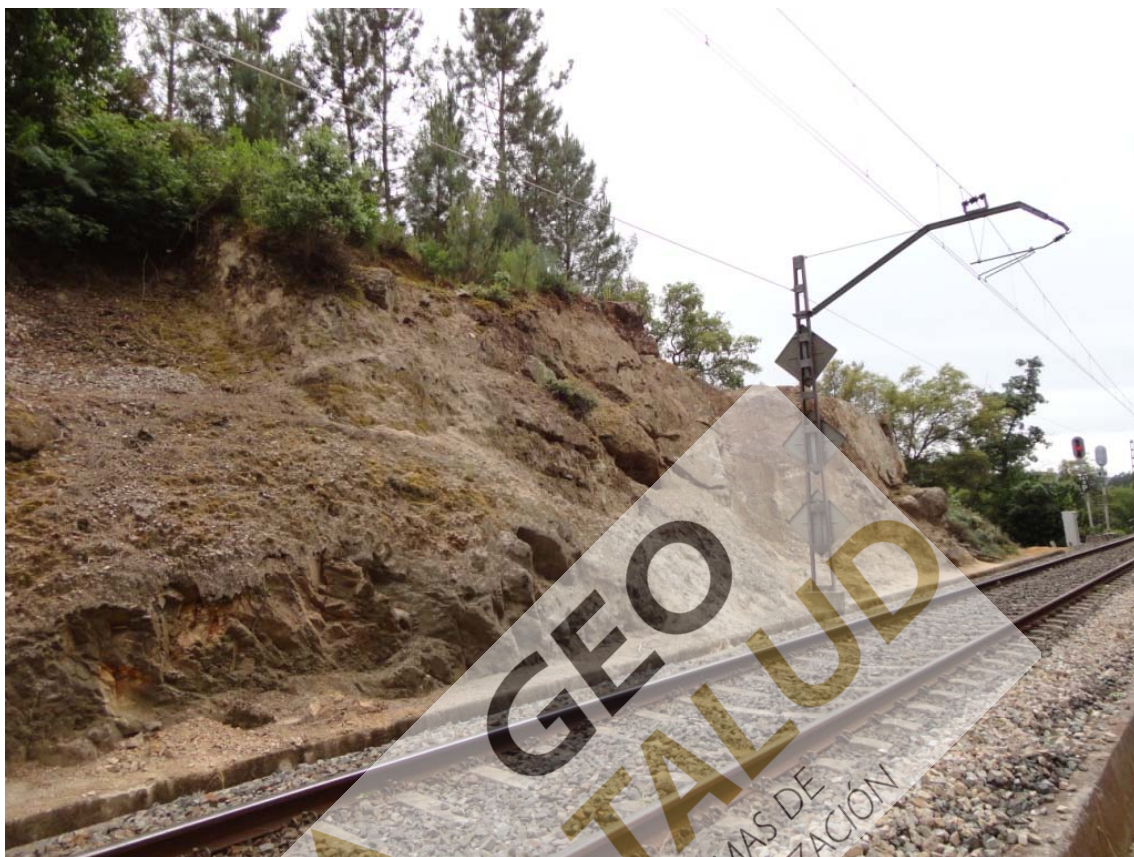
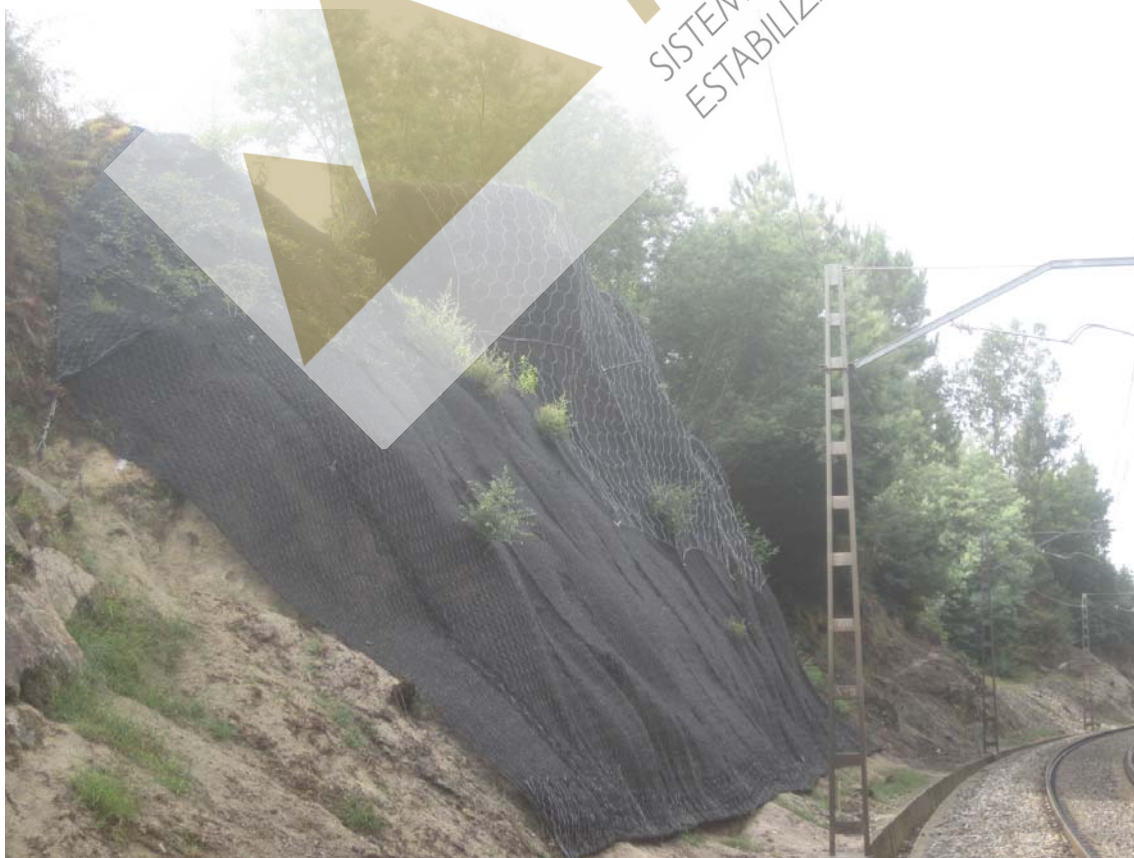
**SECTOR 7**  
**Vista parcial de la trinchera, previa y posterior a la colocación de geomalla de refuerzo combinada con malla de triple torsión y red de anillos de acero**

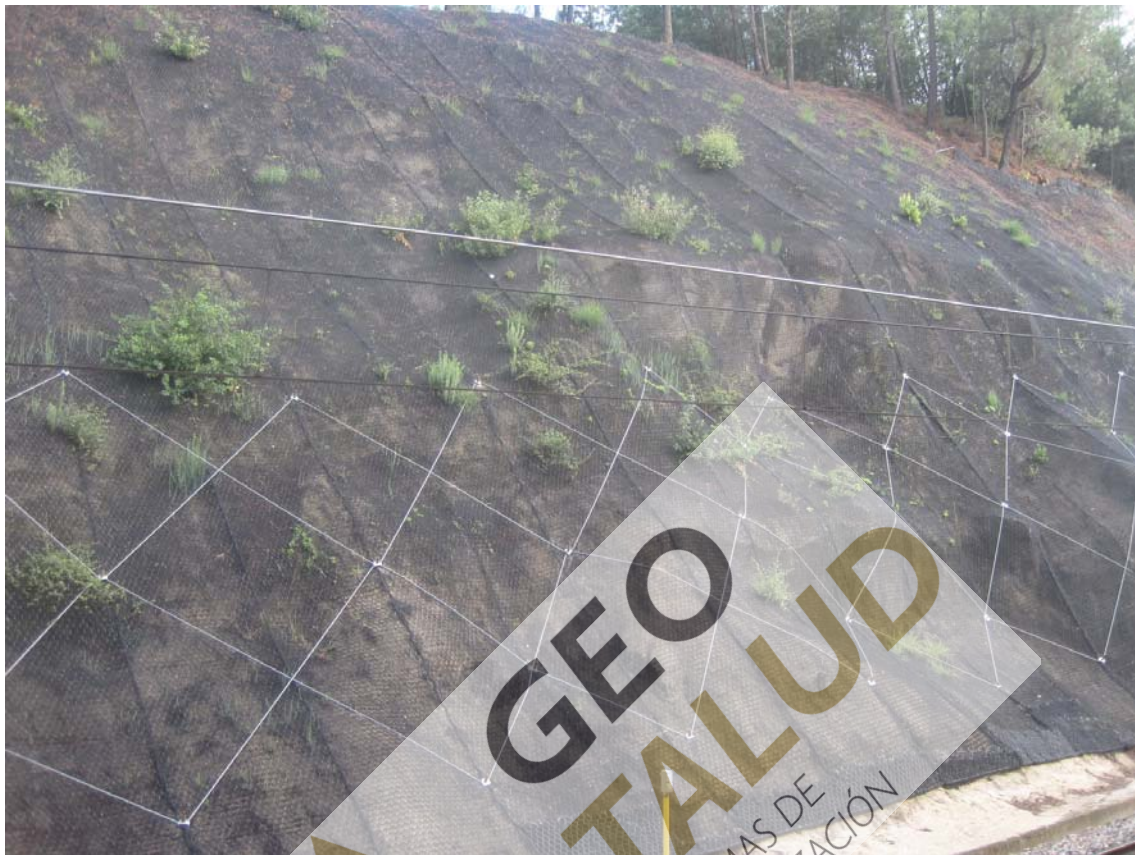
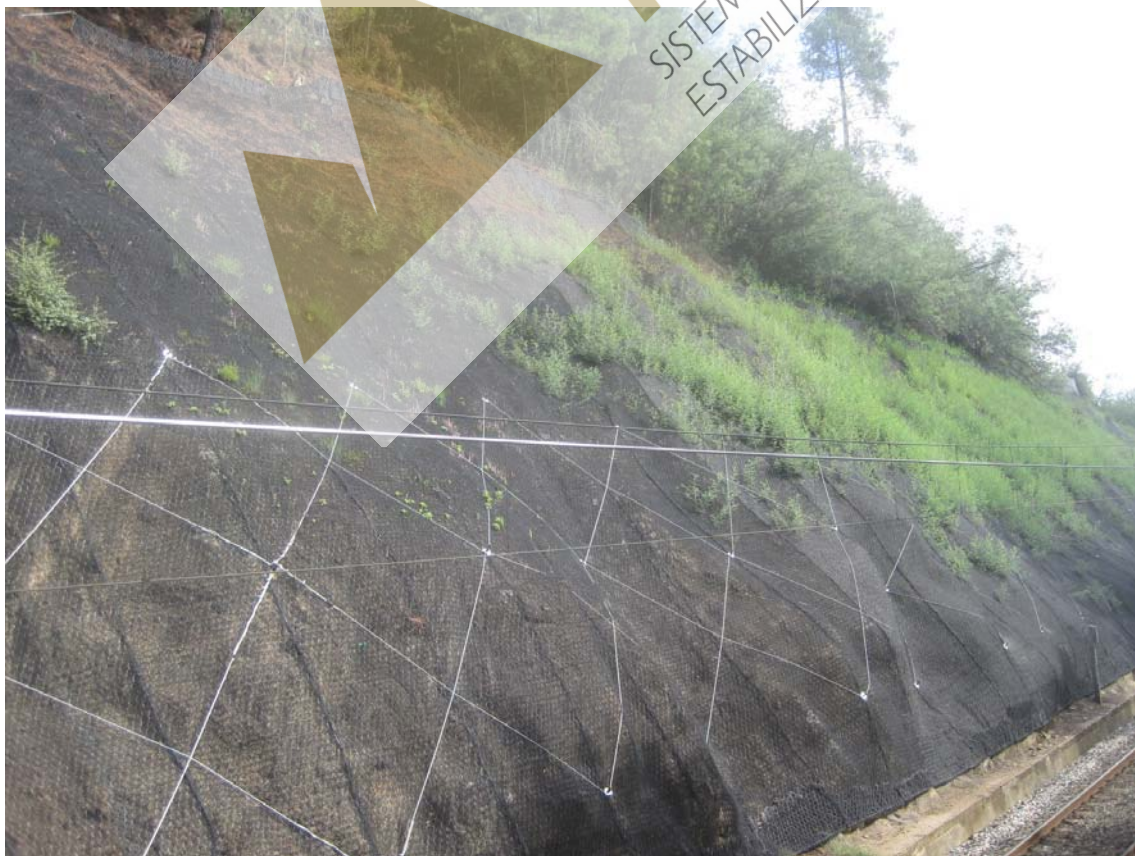
**SECTOR 3**  
**Detalle de la geomalla de refuerzo combinada con malla de triple torsión reforzada con bulones y cableado en la parte inferior del talud**

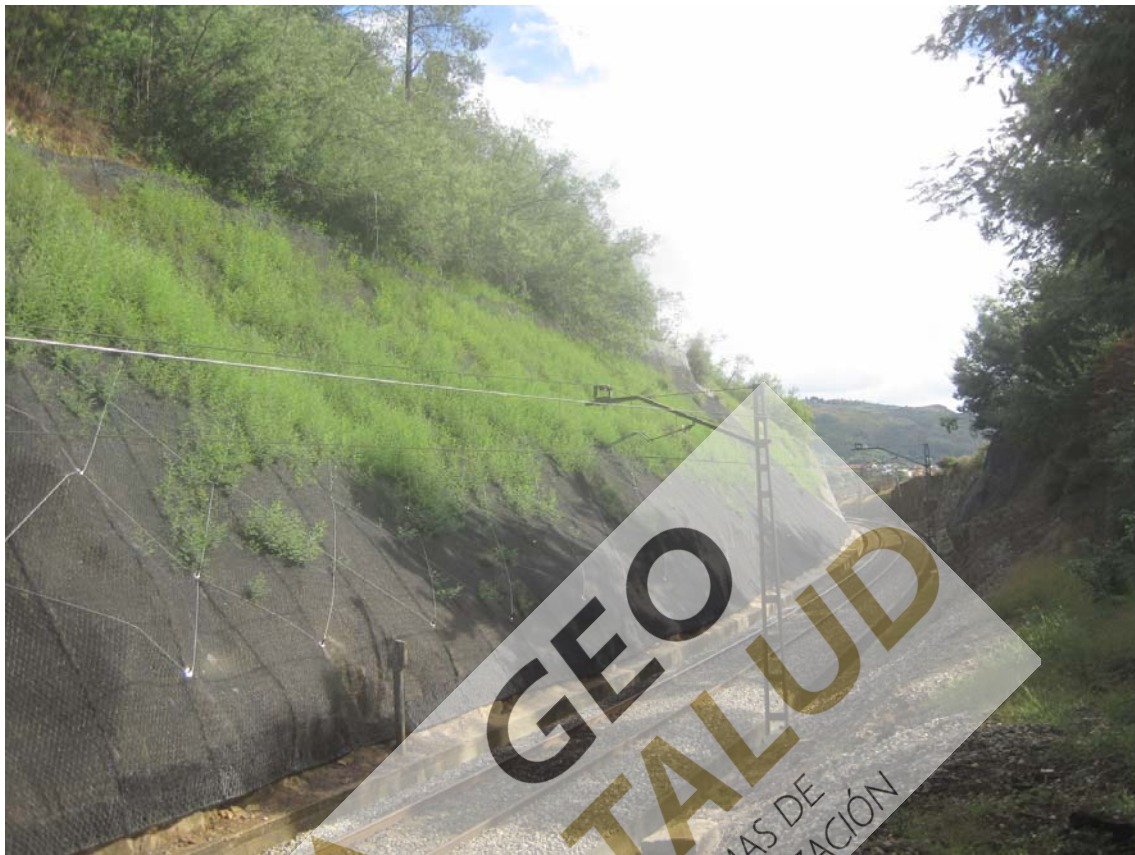
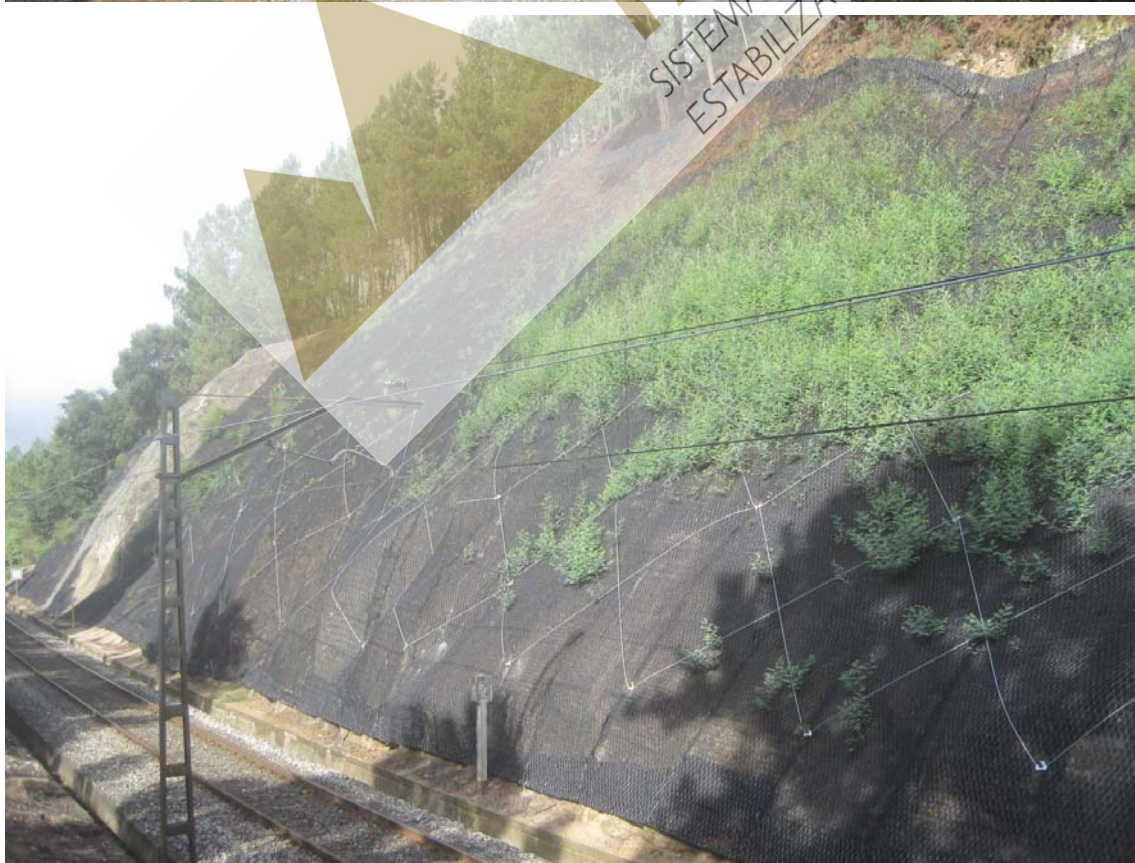
**SECTOR 4**  
**Detalle de la geomalla de refuerzo combinada con malla de triple torsión reforzada con bulones y cableado en la parte inferior del talud.**

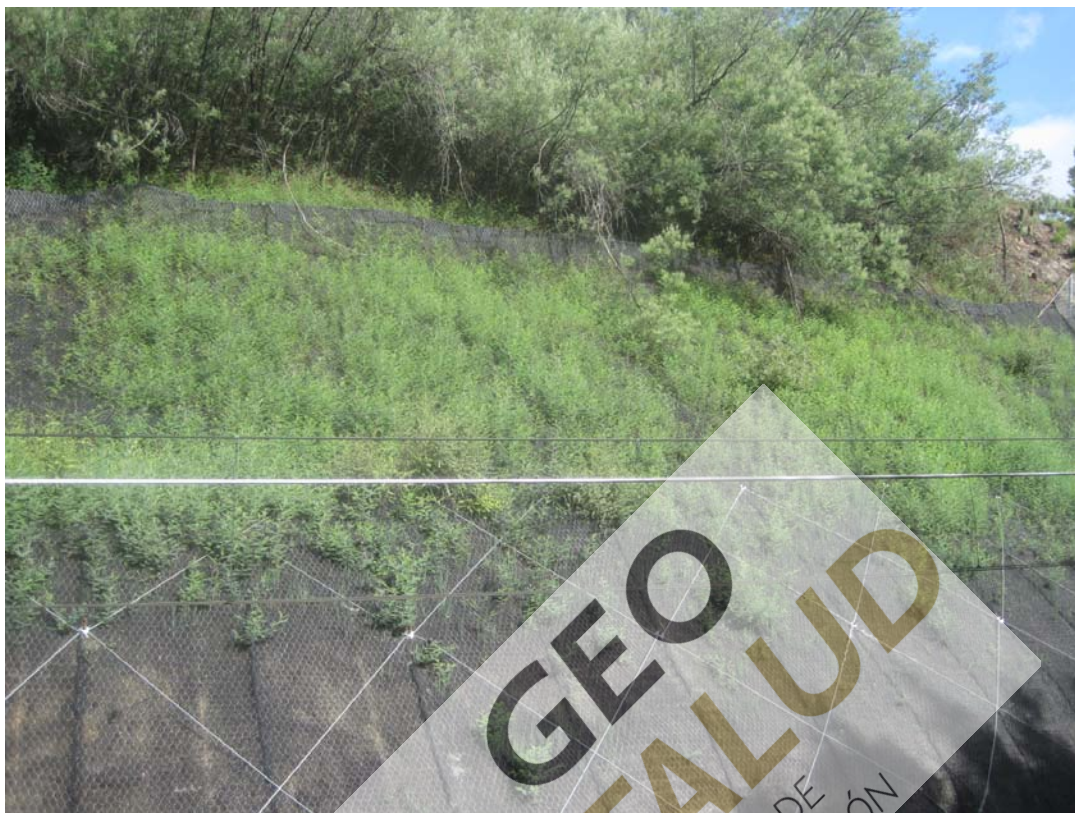
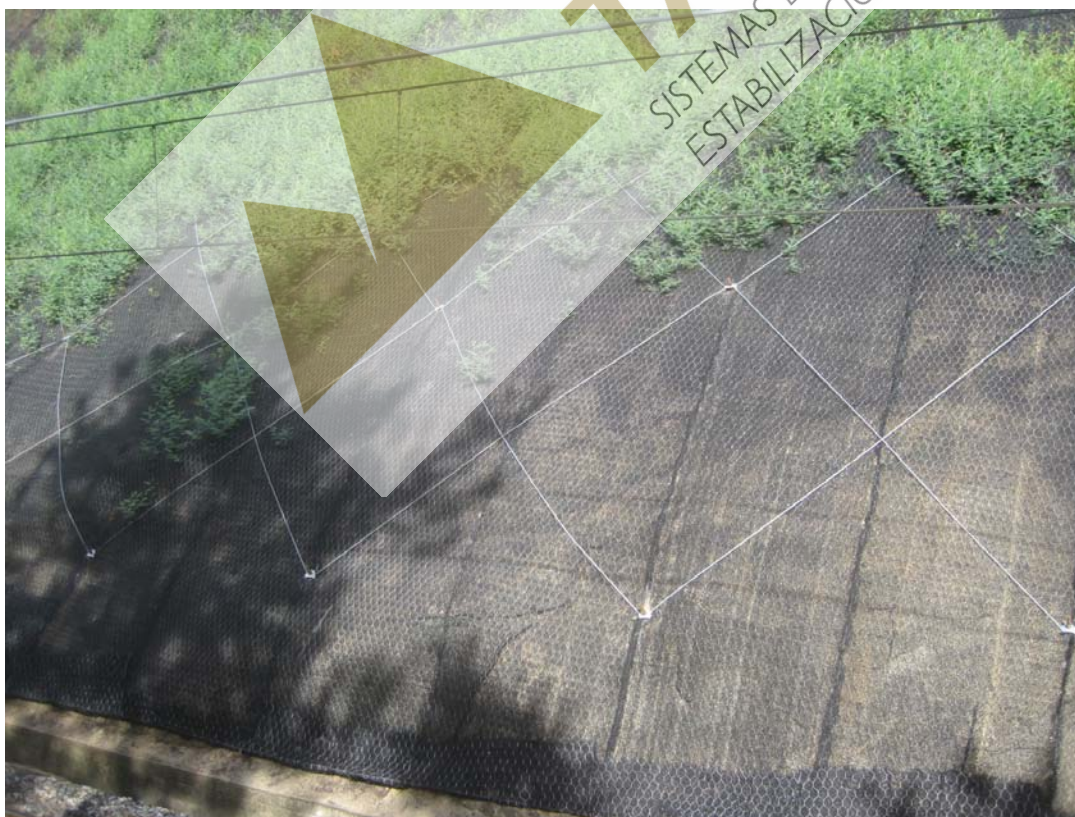
**SECTOR 4**

**Detalle de la geomalla de refuerzo combinada con malla de triple torsión reforzada con bulones y cableado en la parte inferior del talud.**

**Se observa el avance de la vegetación en tan sólo dos meses desde la realización de los trabajos**

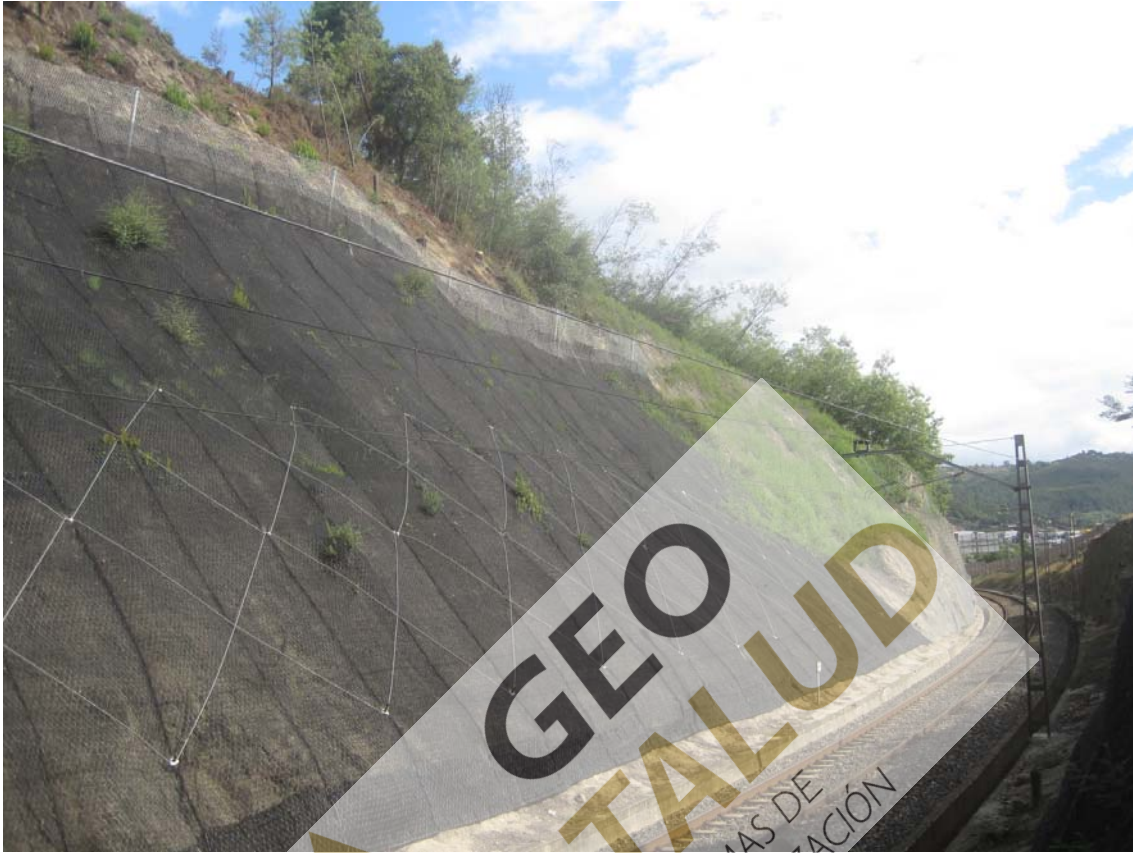
Detalle de la barrera embudo de altura 2 m en la parte superior de la geomalla

Perfil IPN-140 de altura 2 m

Anclaje lateral
