DOSSIER FOTOGRÁFICO:

**“OBRAS MOTIVADAS POR DAÑOS EN LA INFRAESTRUCTURA PRODUCIDOS POR  
LOS EFECTOS DEL TEMPORAL DE ENERO Y FEBRERO DE 2014 EN DOS TRINCHERAS  
SITUADAS ENTRE LOS PP.KK. 50/400-50/670 Y 69/230-69/380 DE LA LÍNEA  
MONFORTE-OURENSE-VIGO”**

**PROMOTOR: ADIF**

**(Junio-Septiembre de 2014)**

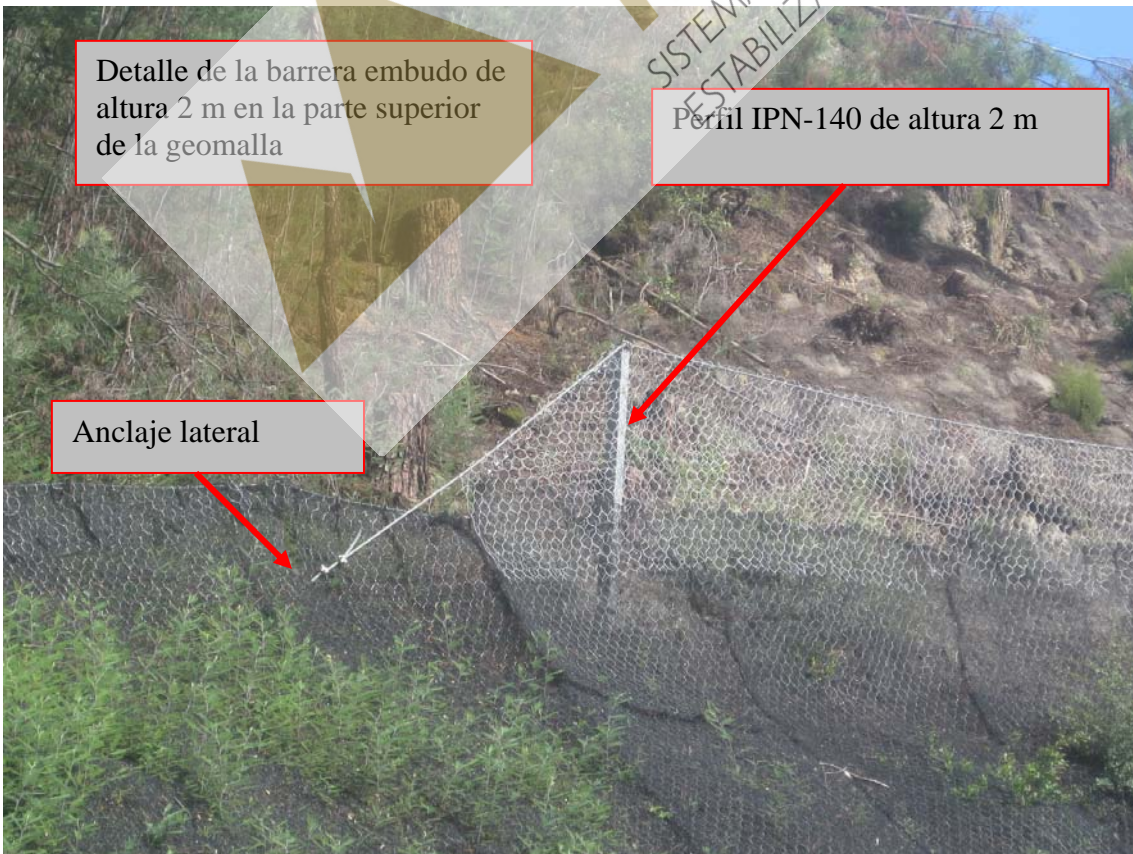
**SECTOR 5**  
**Detalle de la geomalla de refuerzo combinada con malla de triple torsión y la barrera embudo de altura 2 m en la parte superior**

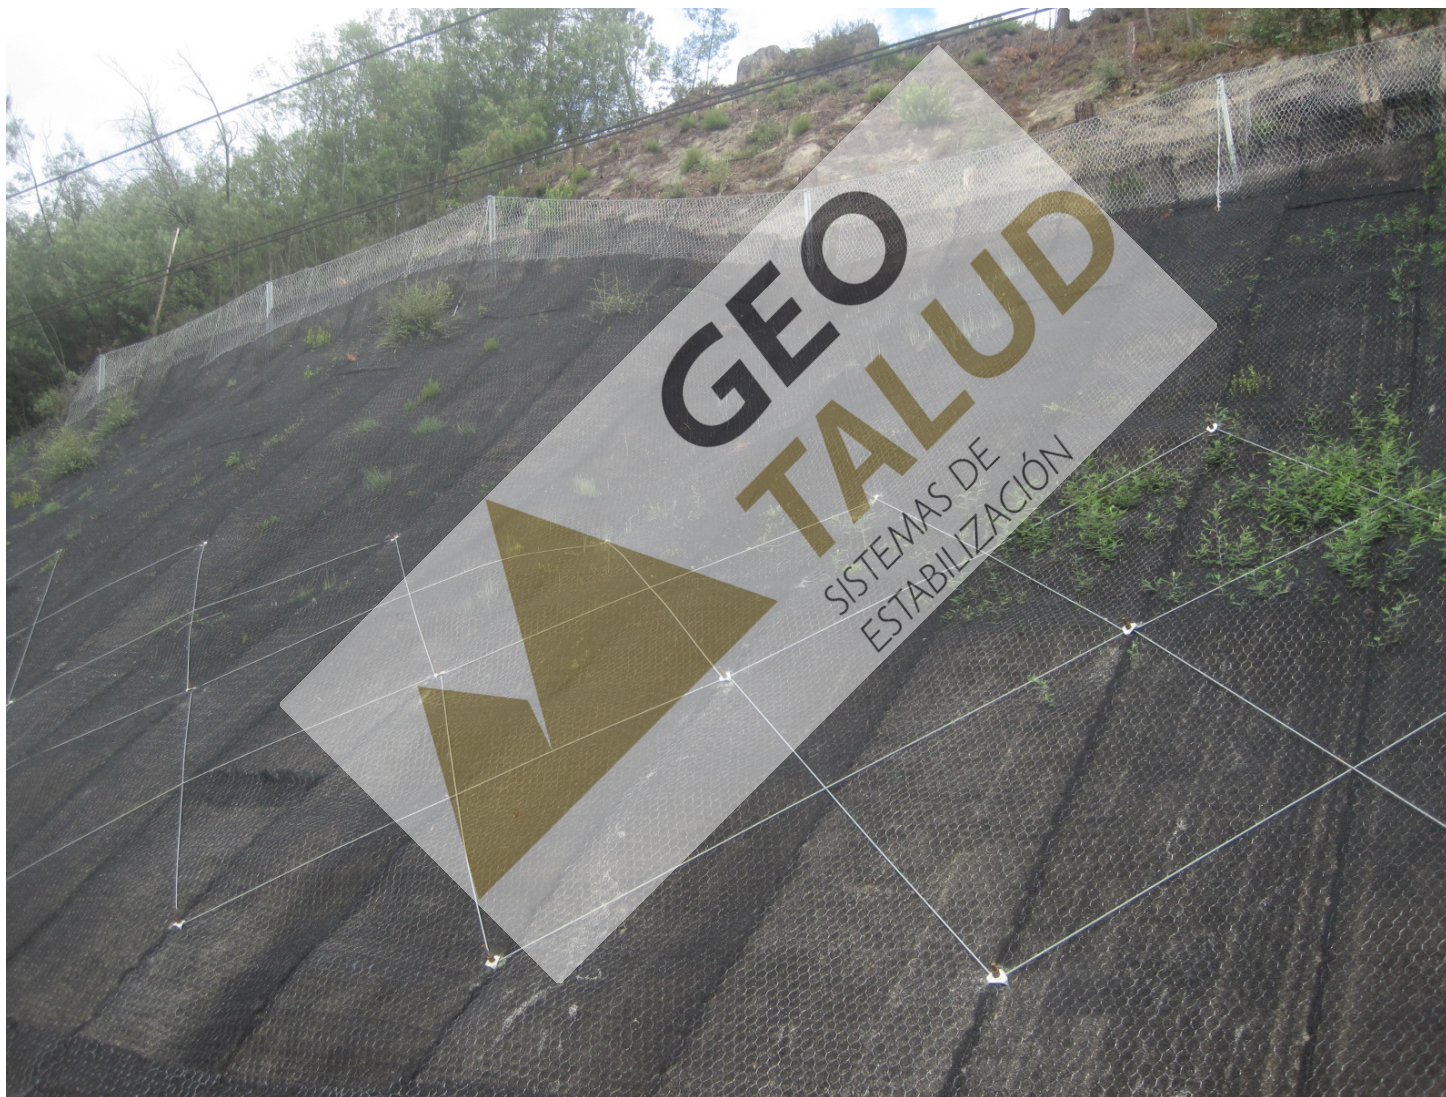
**SECTOR 5**  
Vista parcial del Sector 5 en que se observa la barrera embudo y la geomalla reforzada con bulones en la parte superior

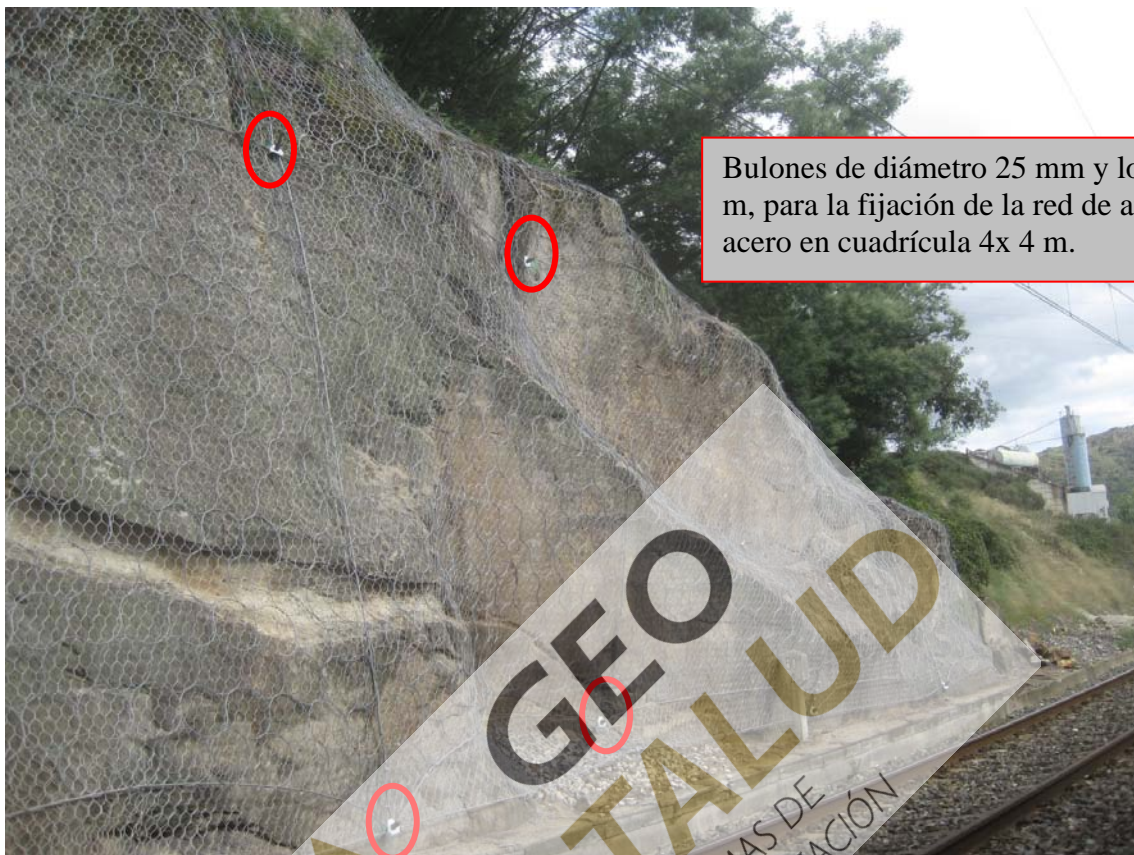
Bulones de diámetro 25 mm y longitud 3 m, para la fijación de la red de anillos de acero en cuadrícula 4x 4 m.

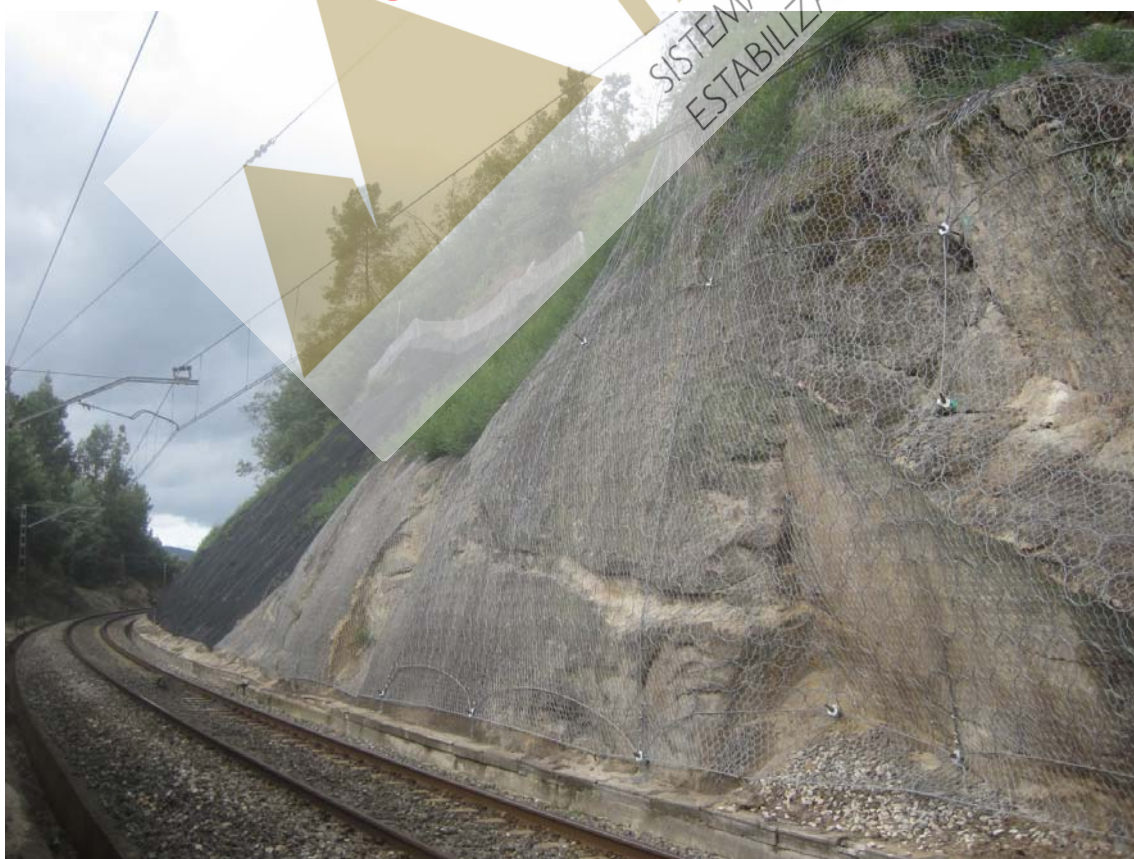
**SECTOR 6**  
Vista parcial del sector 6 protegido mediante malla de triple torsión  
reforzada con red de anillos de acero
