**TRABAJOS DE EMERGENCIA
ESTABILIZACIÓN TALUD PEÑA SALAGONA
ALBELDA DE IREGUA
(LA RIOJA)**

**COMA-RUGA (Tarragona)
Septiembre/Octubre 2.009**

**Trabajos de emergencia.
Estabilización de talud Peña Salagona
Albelda de Iregua (La Rioja)**

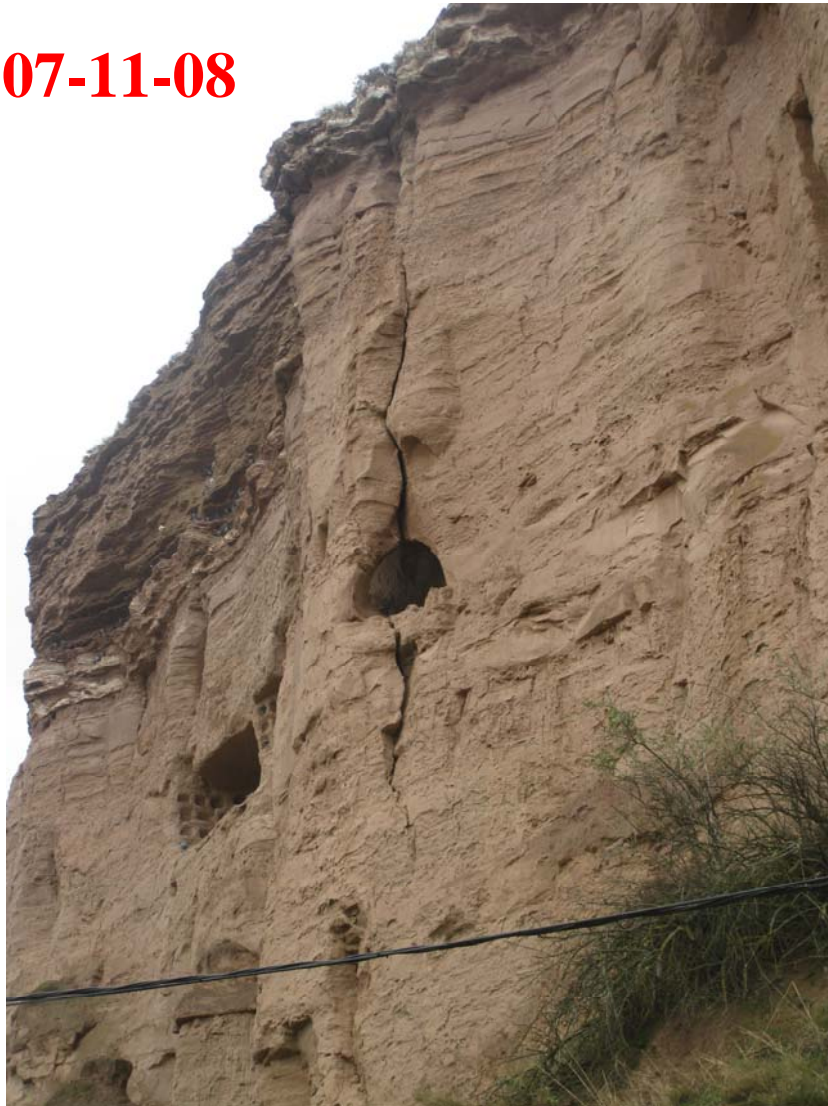
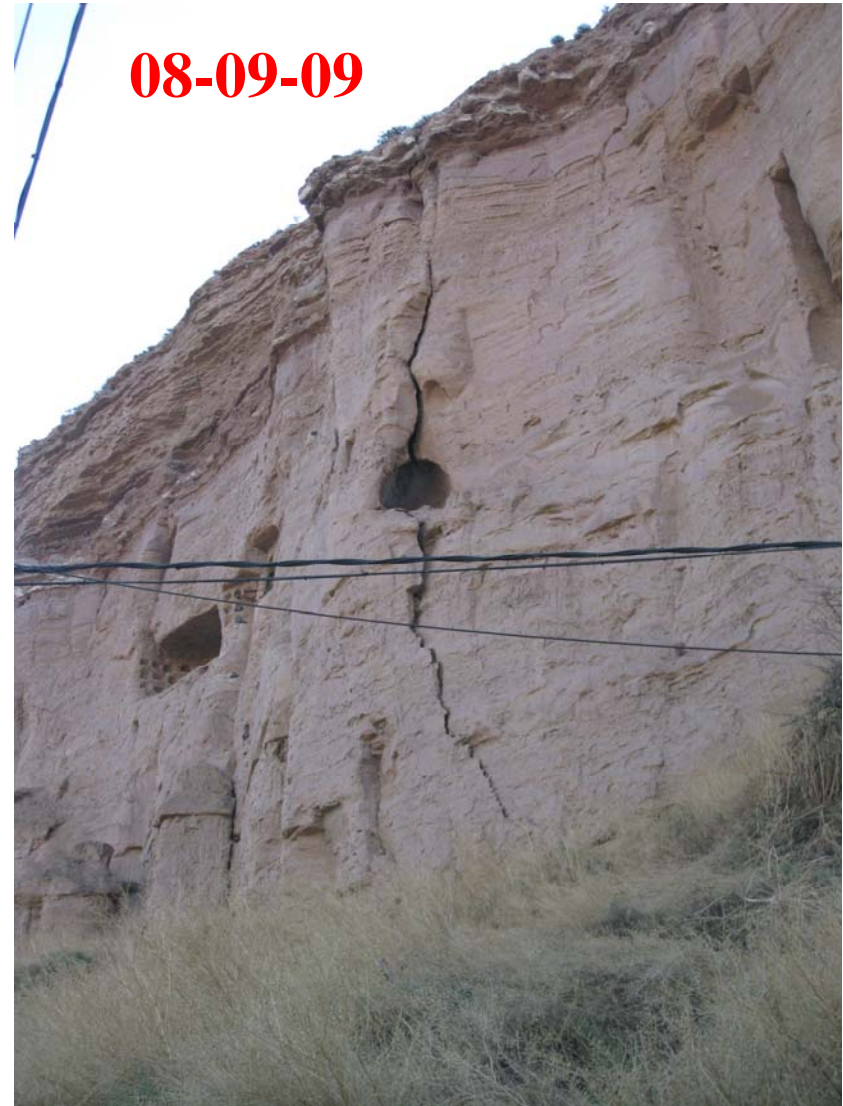
Detalle del estado de la columna rocosa días antes de su desprendimiento, donde se puede apreciar el enorme avance de las grietas, y el grado extremo de peligrosidad.

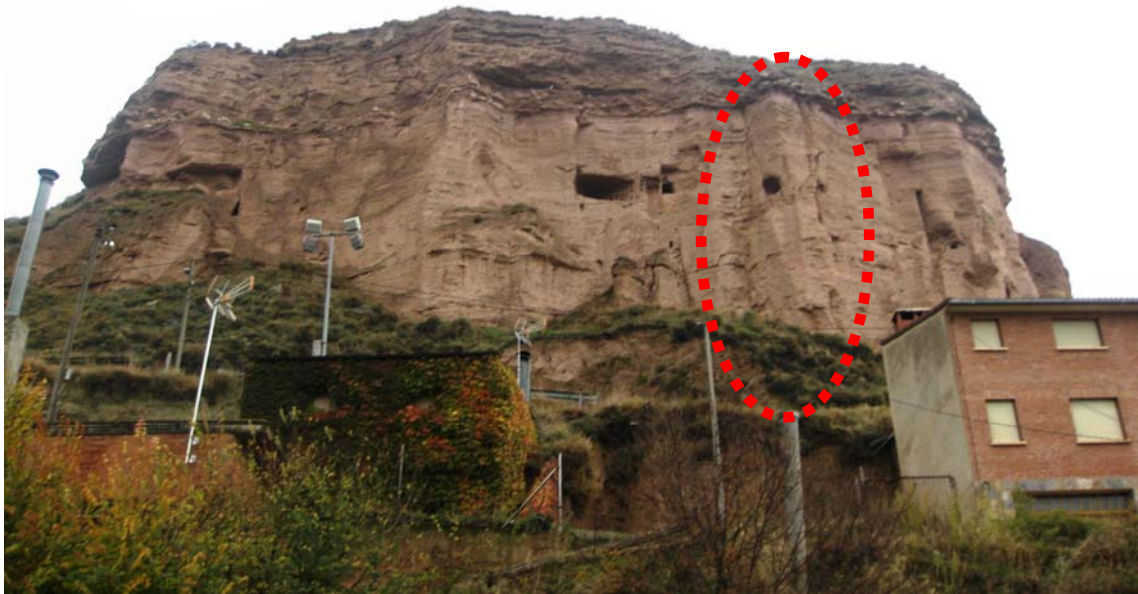
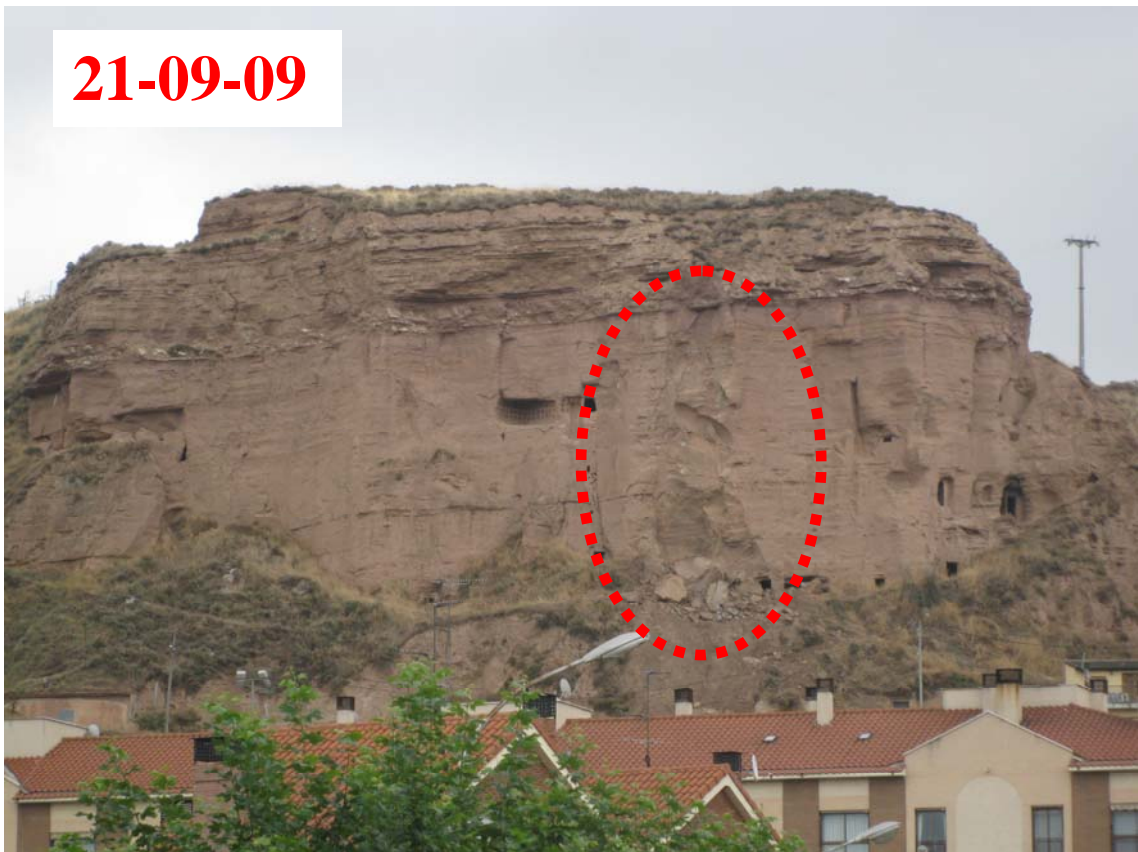
Vista frontal del talud, días antes y después del desprendimiento de la columna rocosa

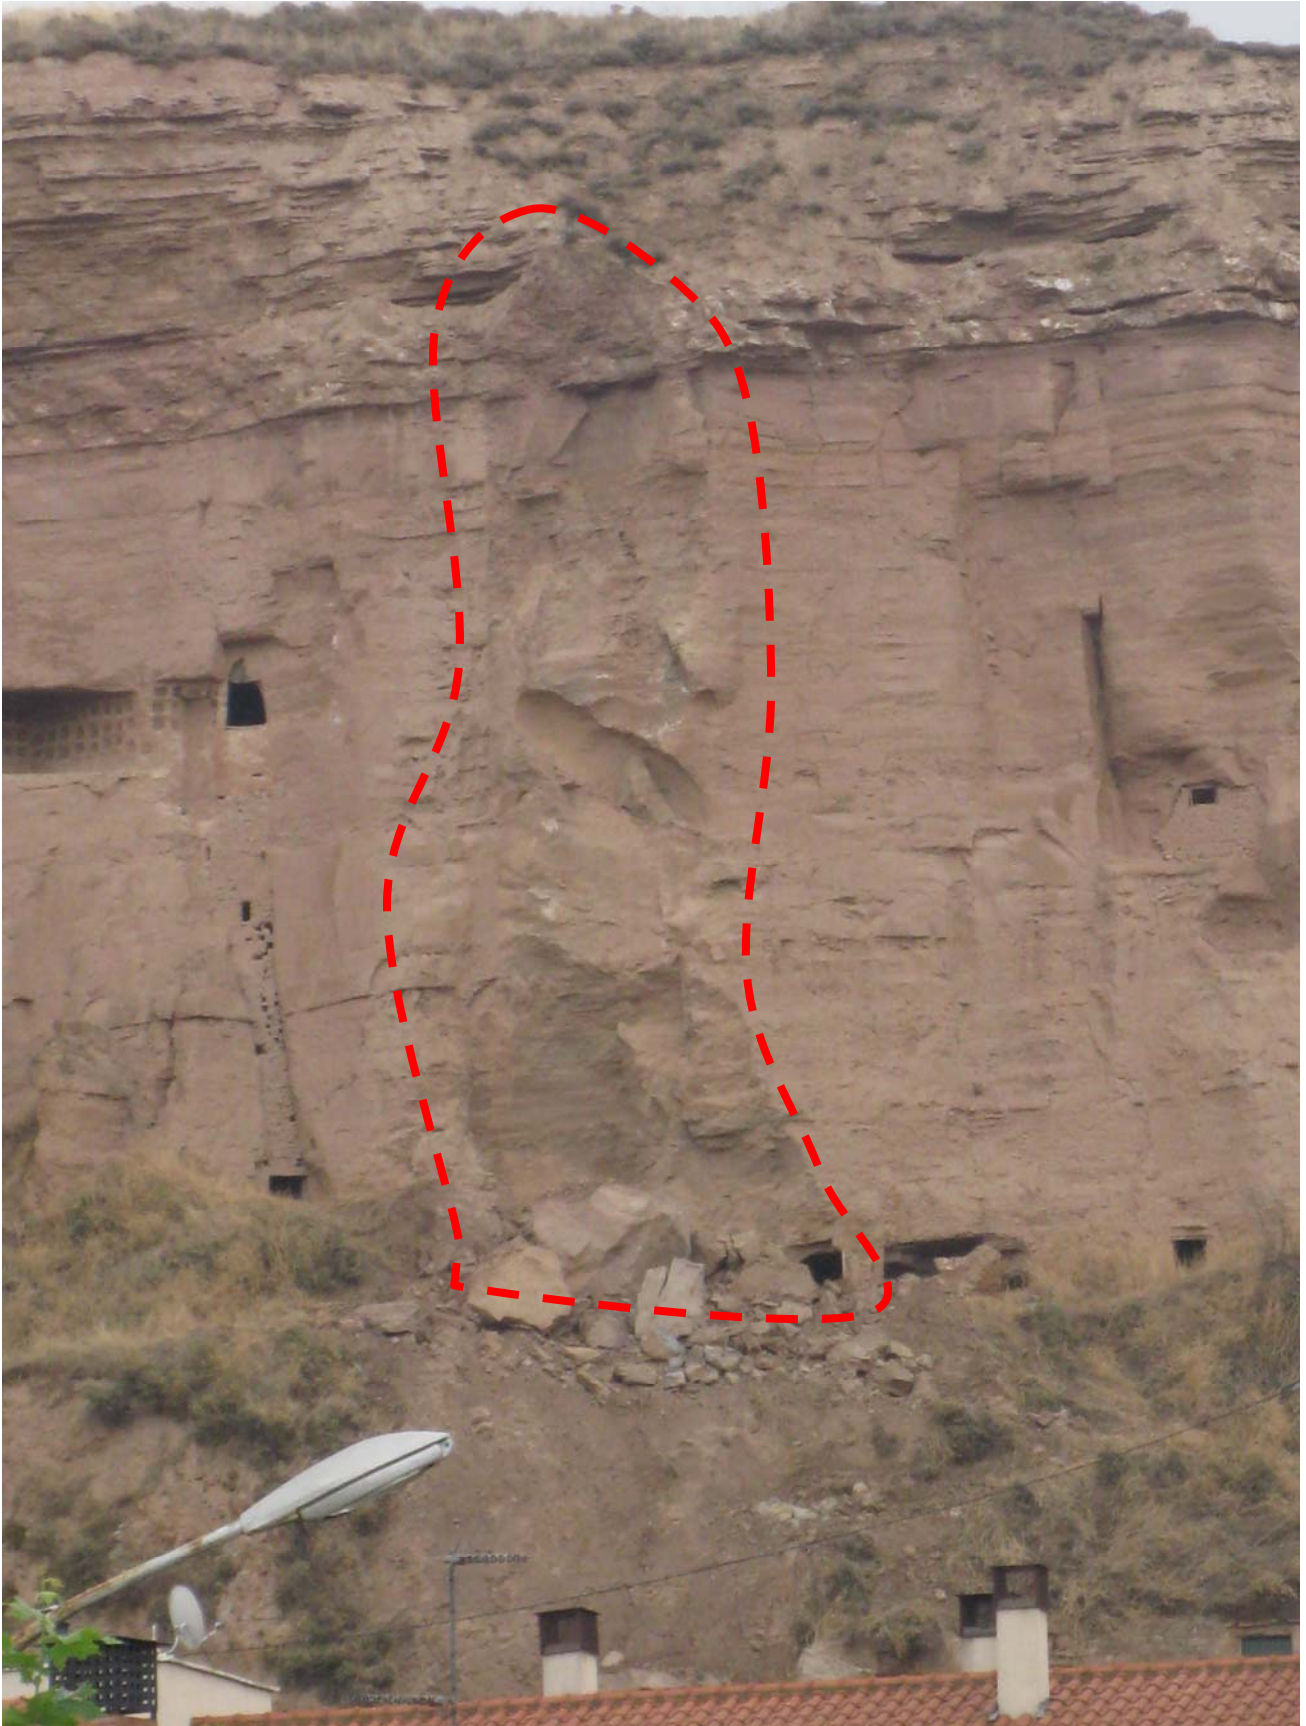
**Detalle del desprendimiento.
Se aprecia perfectamente la “cicatriz” en la superficie del talud.**
