DOSSIER FOTOGRÁFICO:

ESTABILIZACIÓN DE TALUD EN CASCO URBANO

Barrio de Cubas
Jorquera (ALBACETE)
(Septiembre-Octubre 2.008)

**Estabilización de talud mediante
red de anillos de acero ASM
Jorquera (Albacete)**

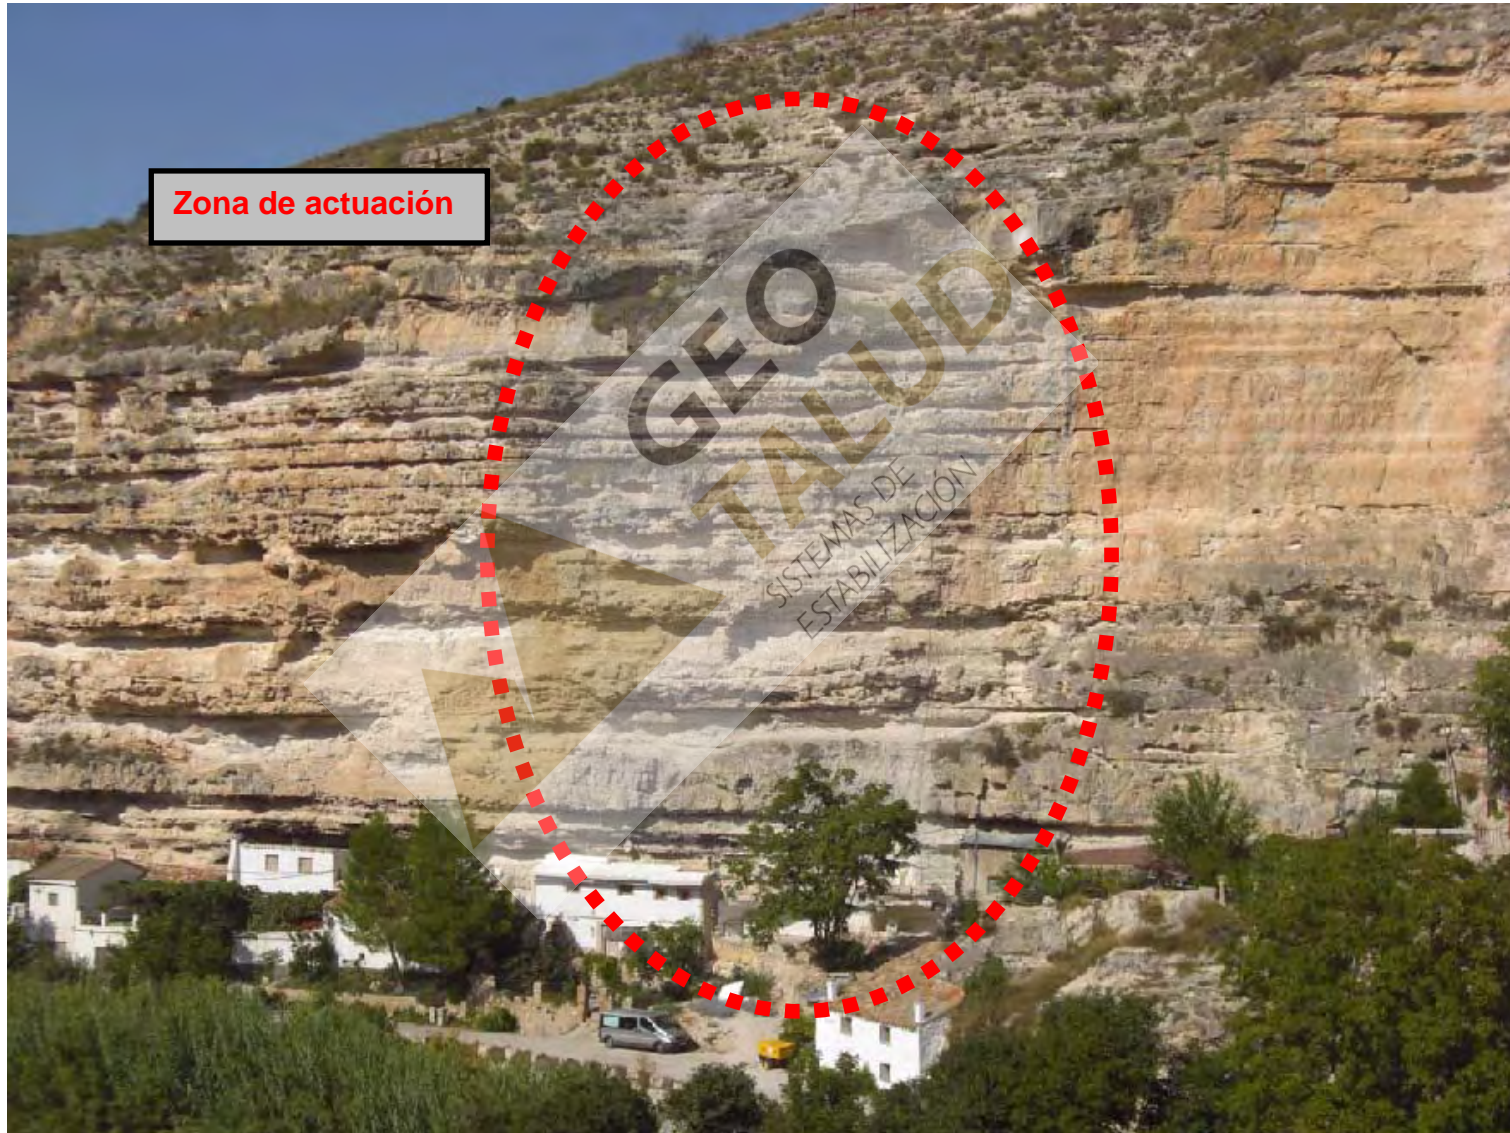
Zona de actuación

Vista general del talud estabilizado con red de aros de acero

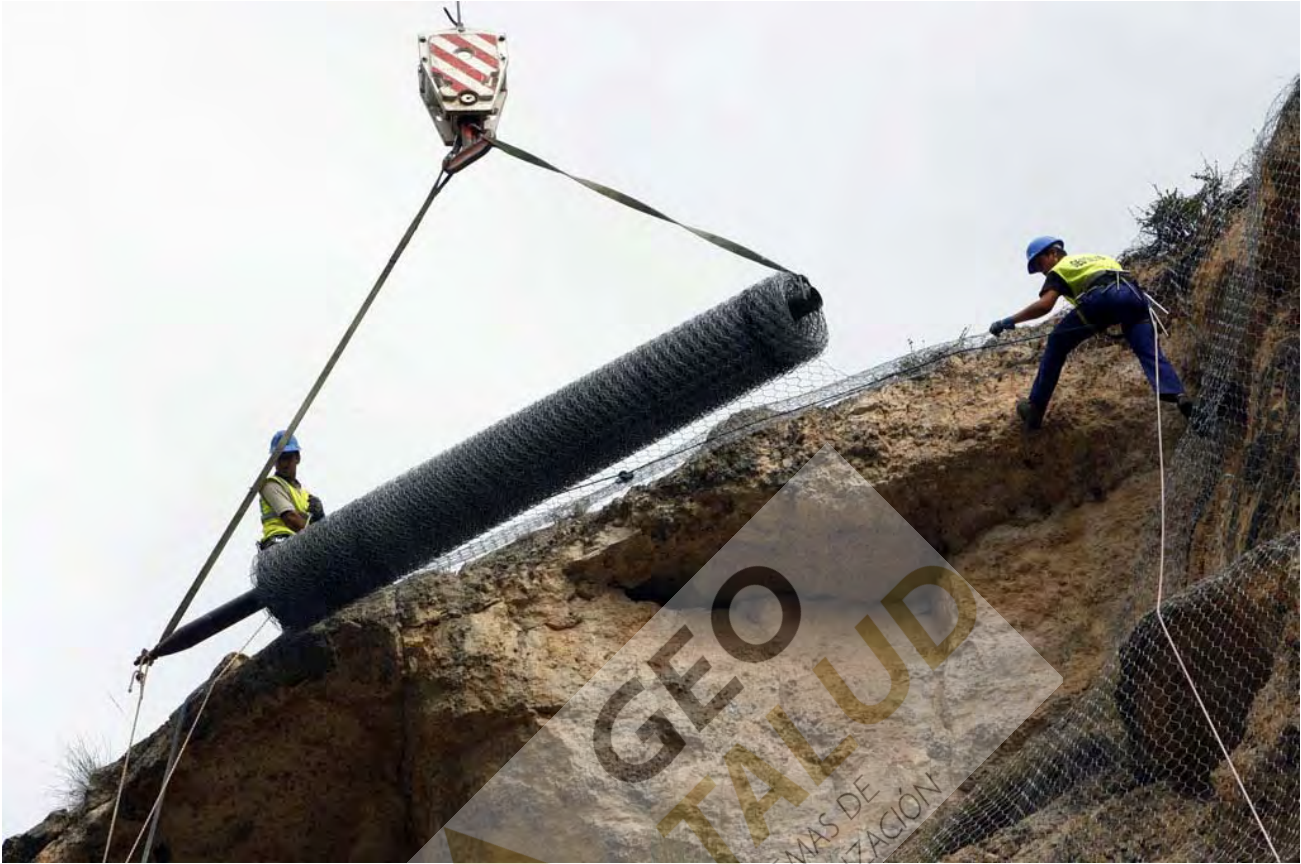
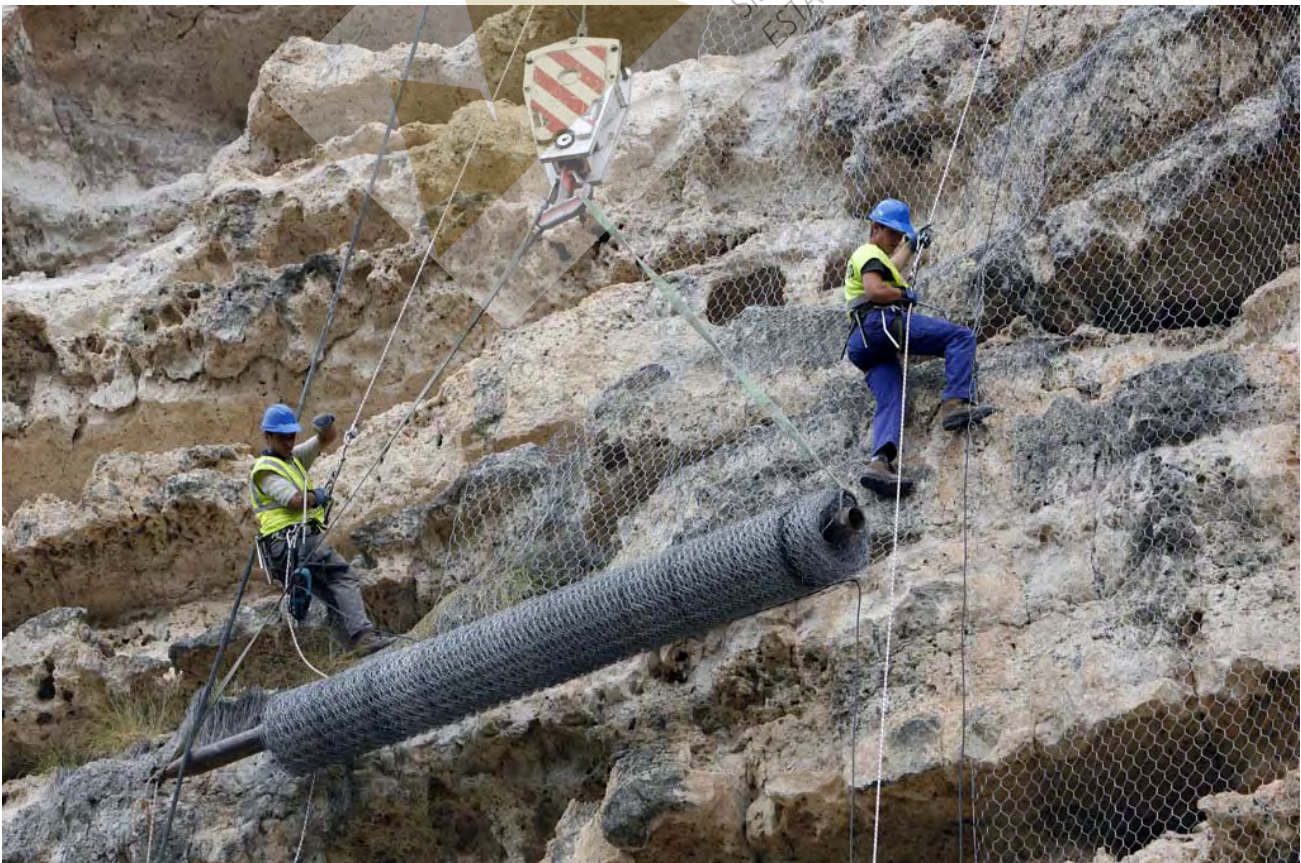
Detalle extendido paños de malla de triple torsión y red de aros de cable

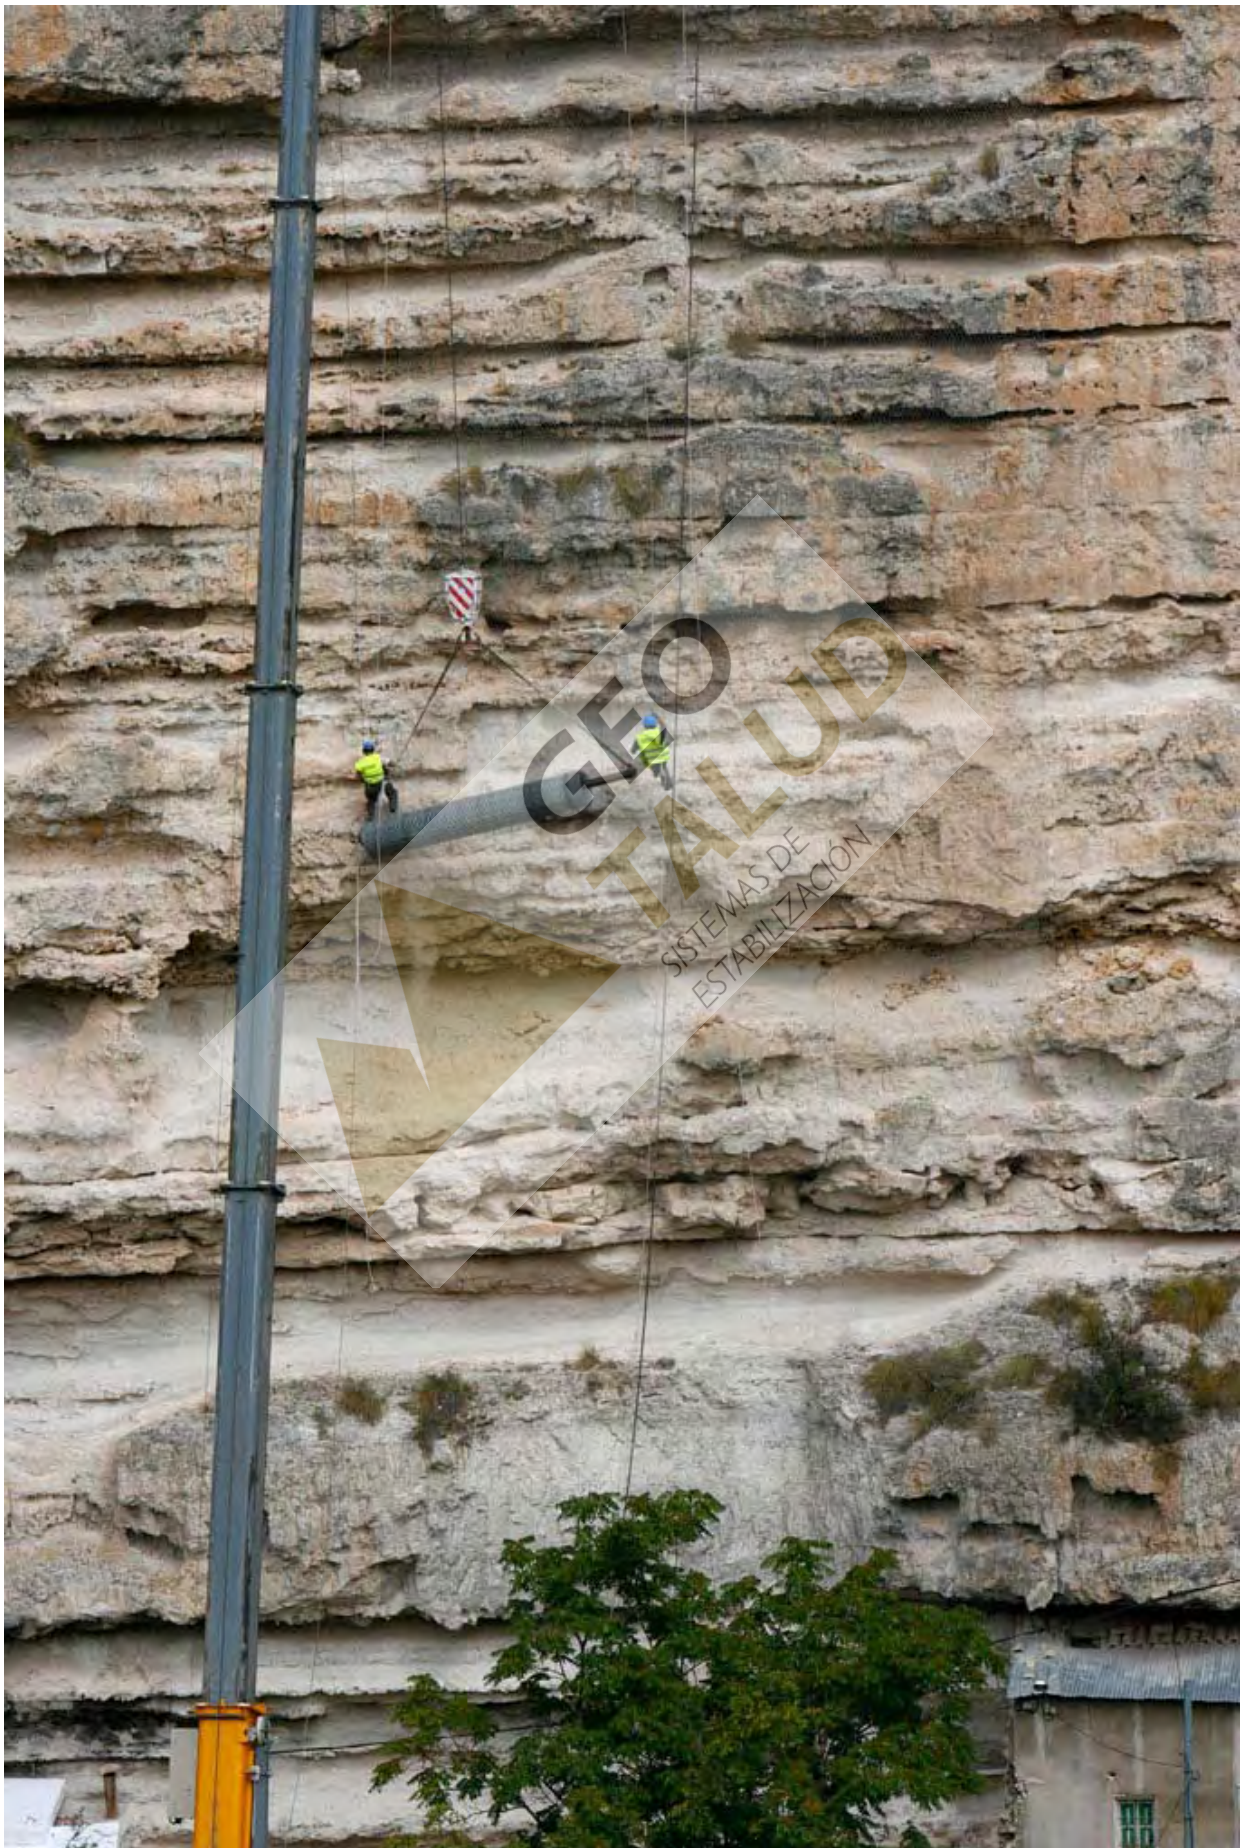
Detalle extendido paños de malla de triple torsión y red de aros de cable

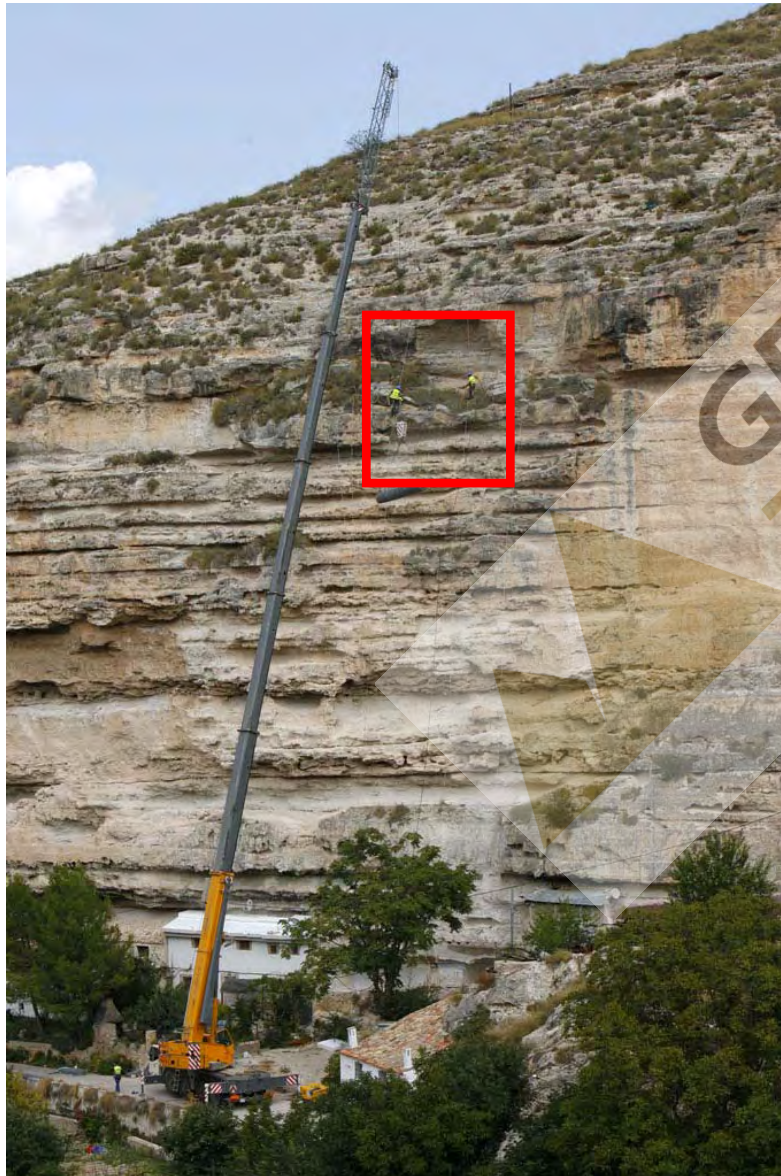
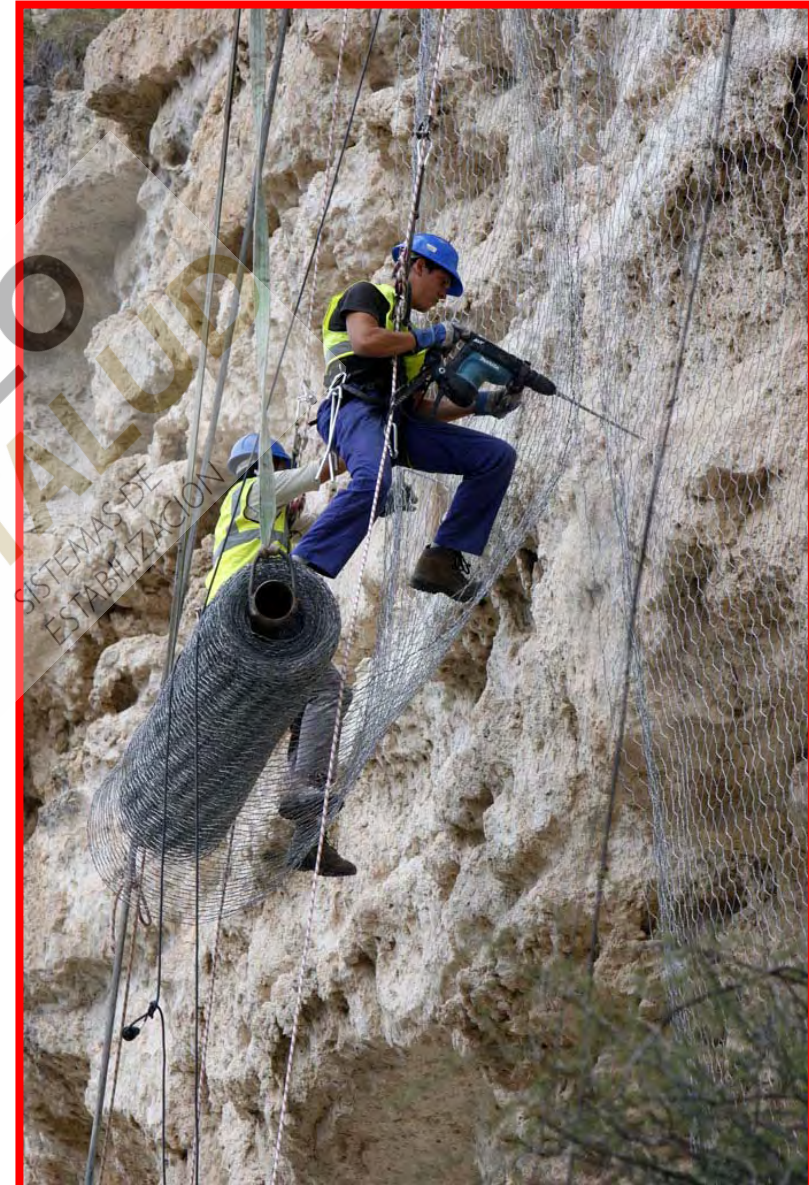
Detalle de trabajos de colocación de la malla de triple torsión

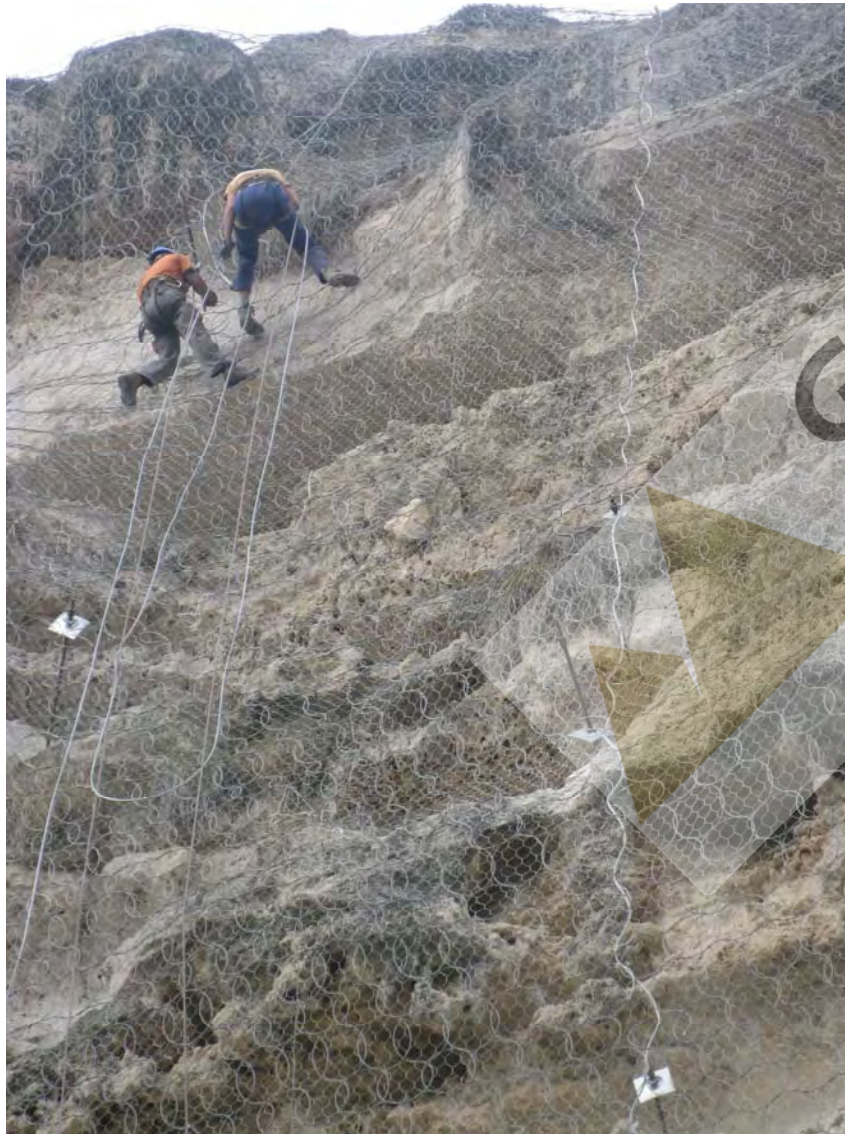
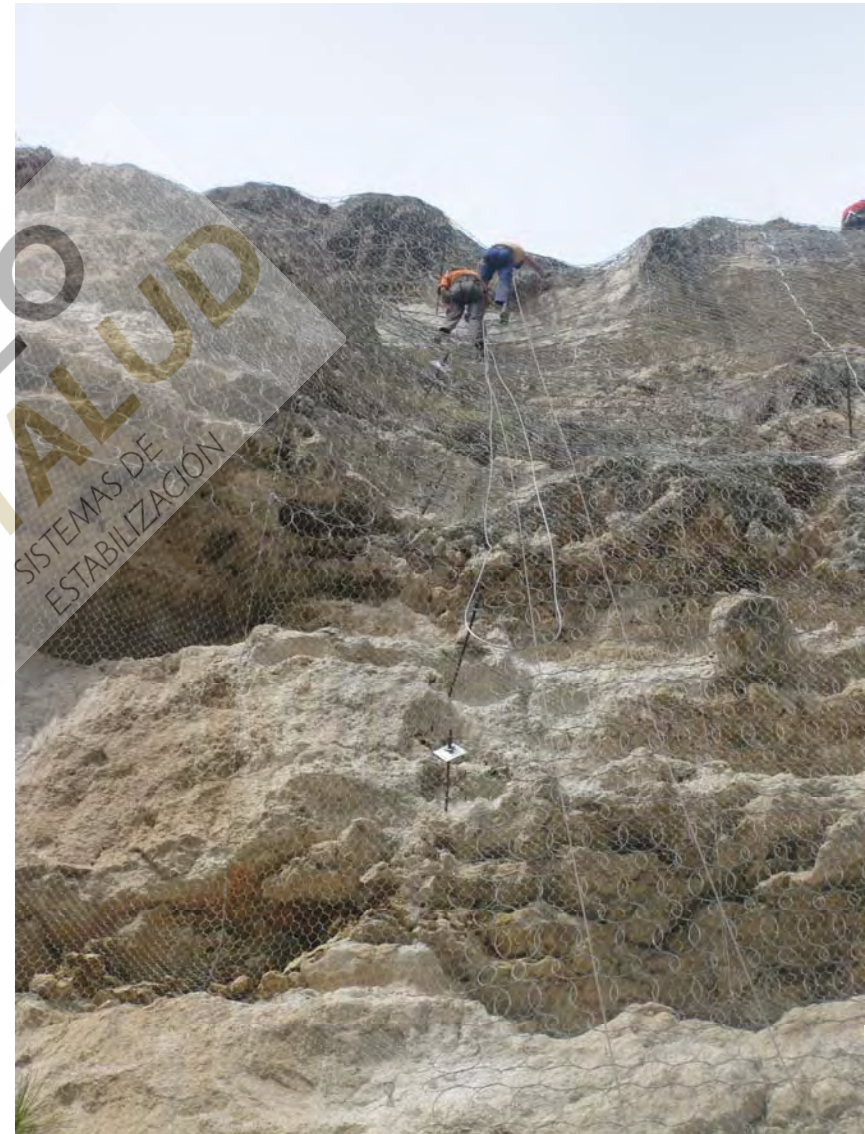
Detalle de trabajos de colocación de la red de anillos

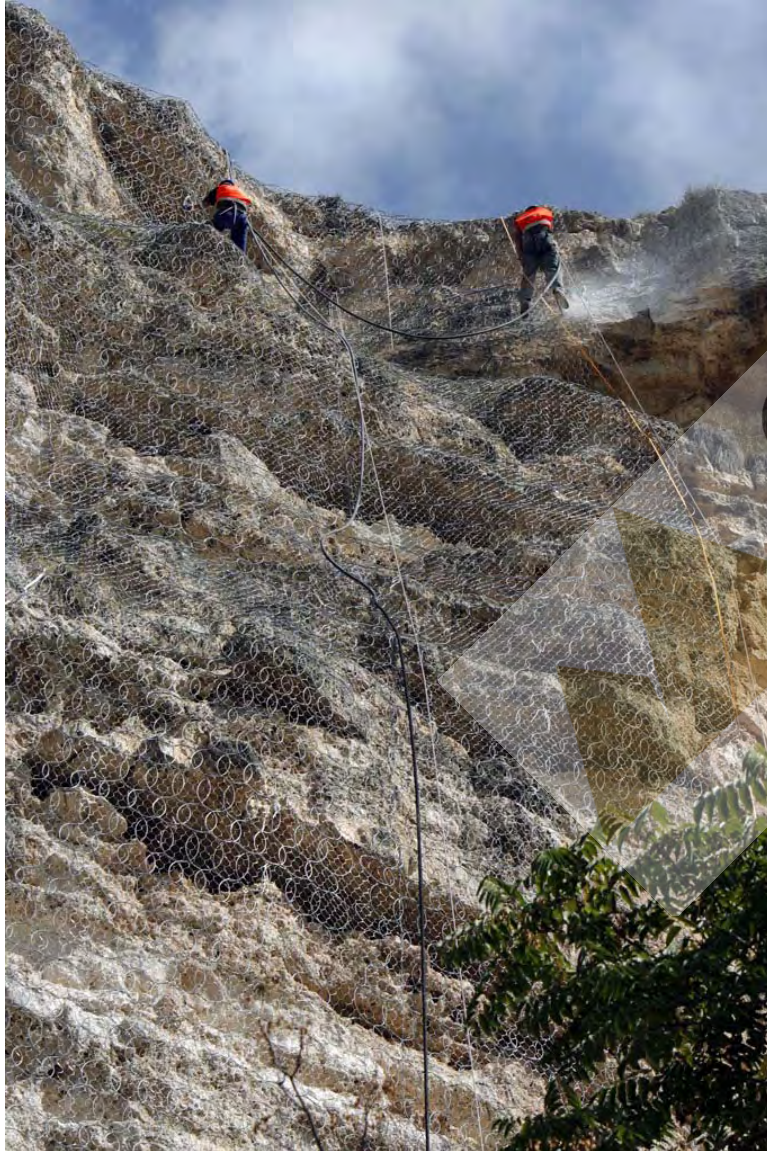
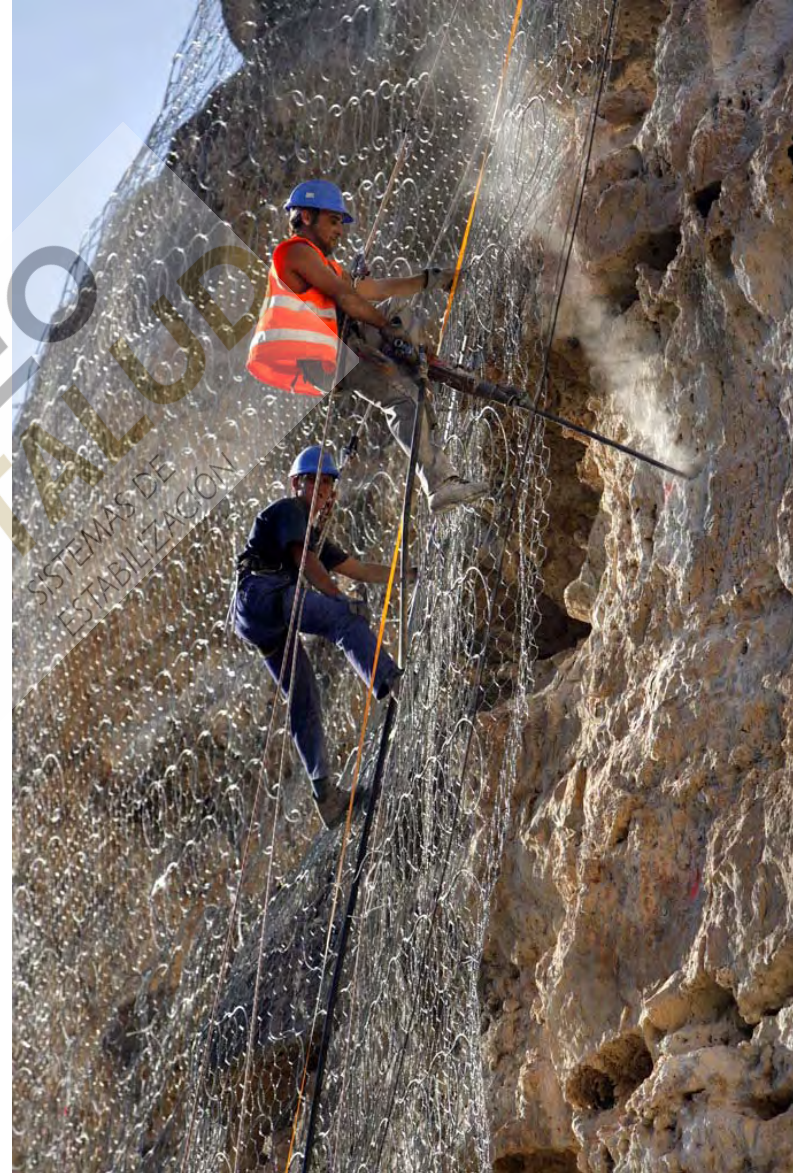
Trabajos de perforación en la red de aros de acero

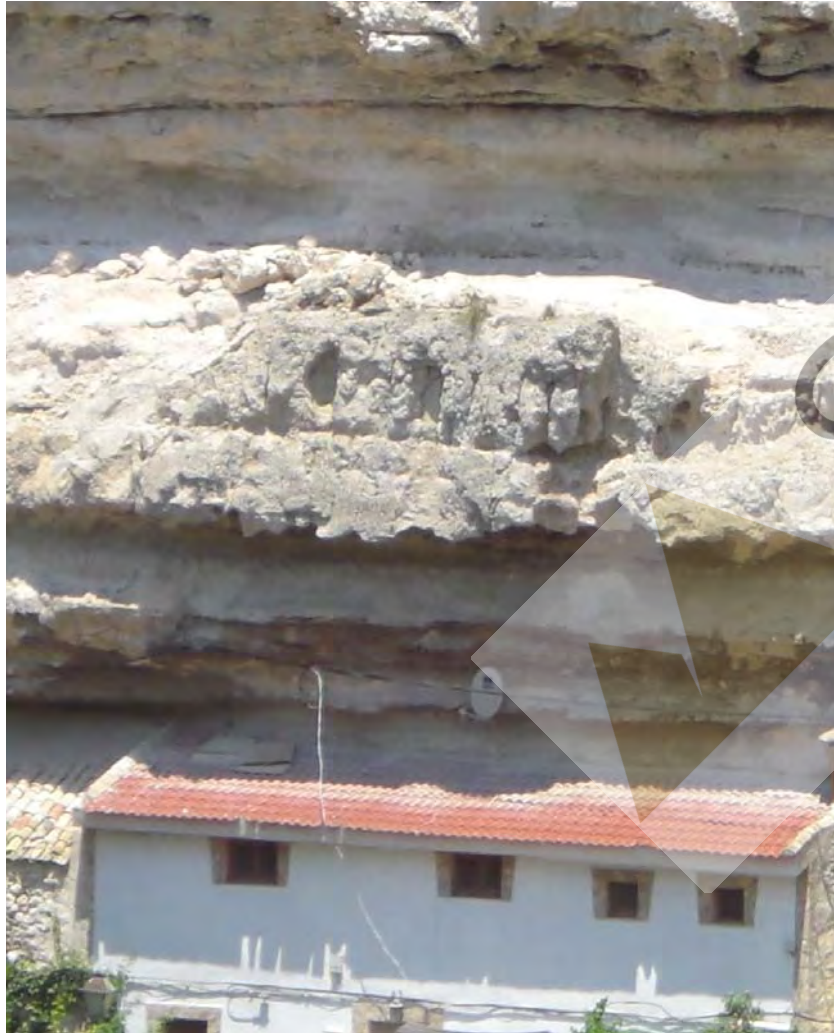
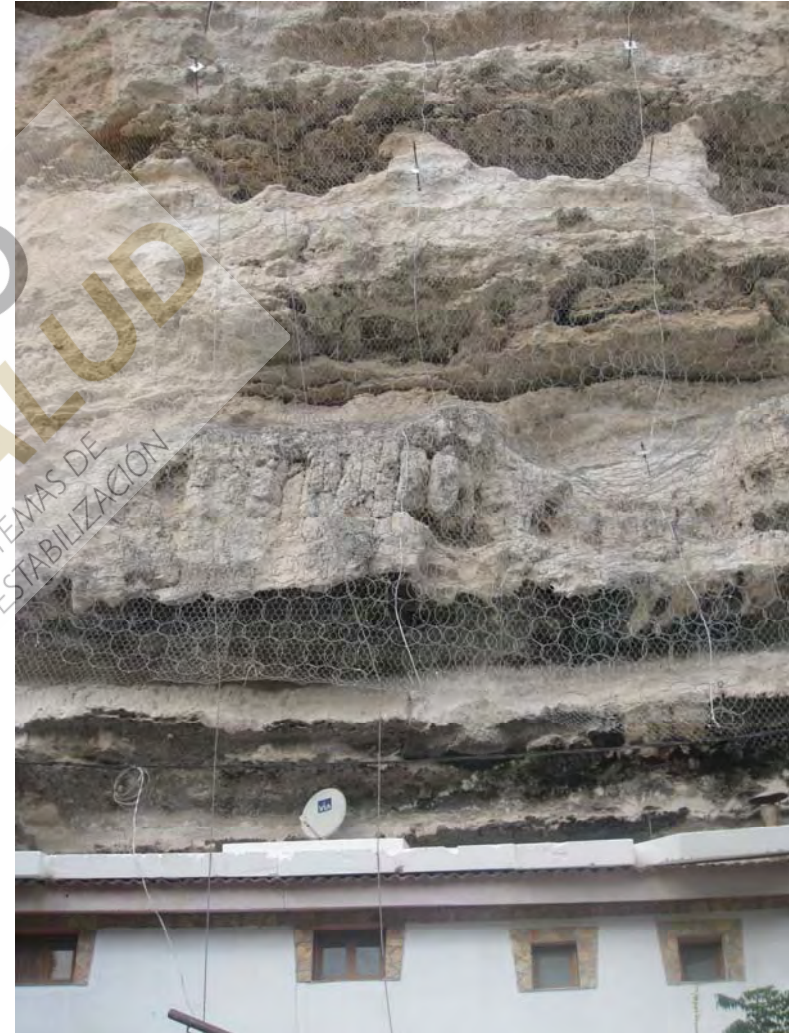
Vista de una zona del talud previa y posteriormente a la realización de los trabajos

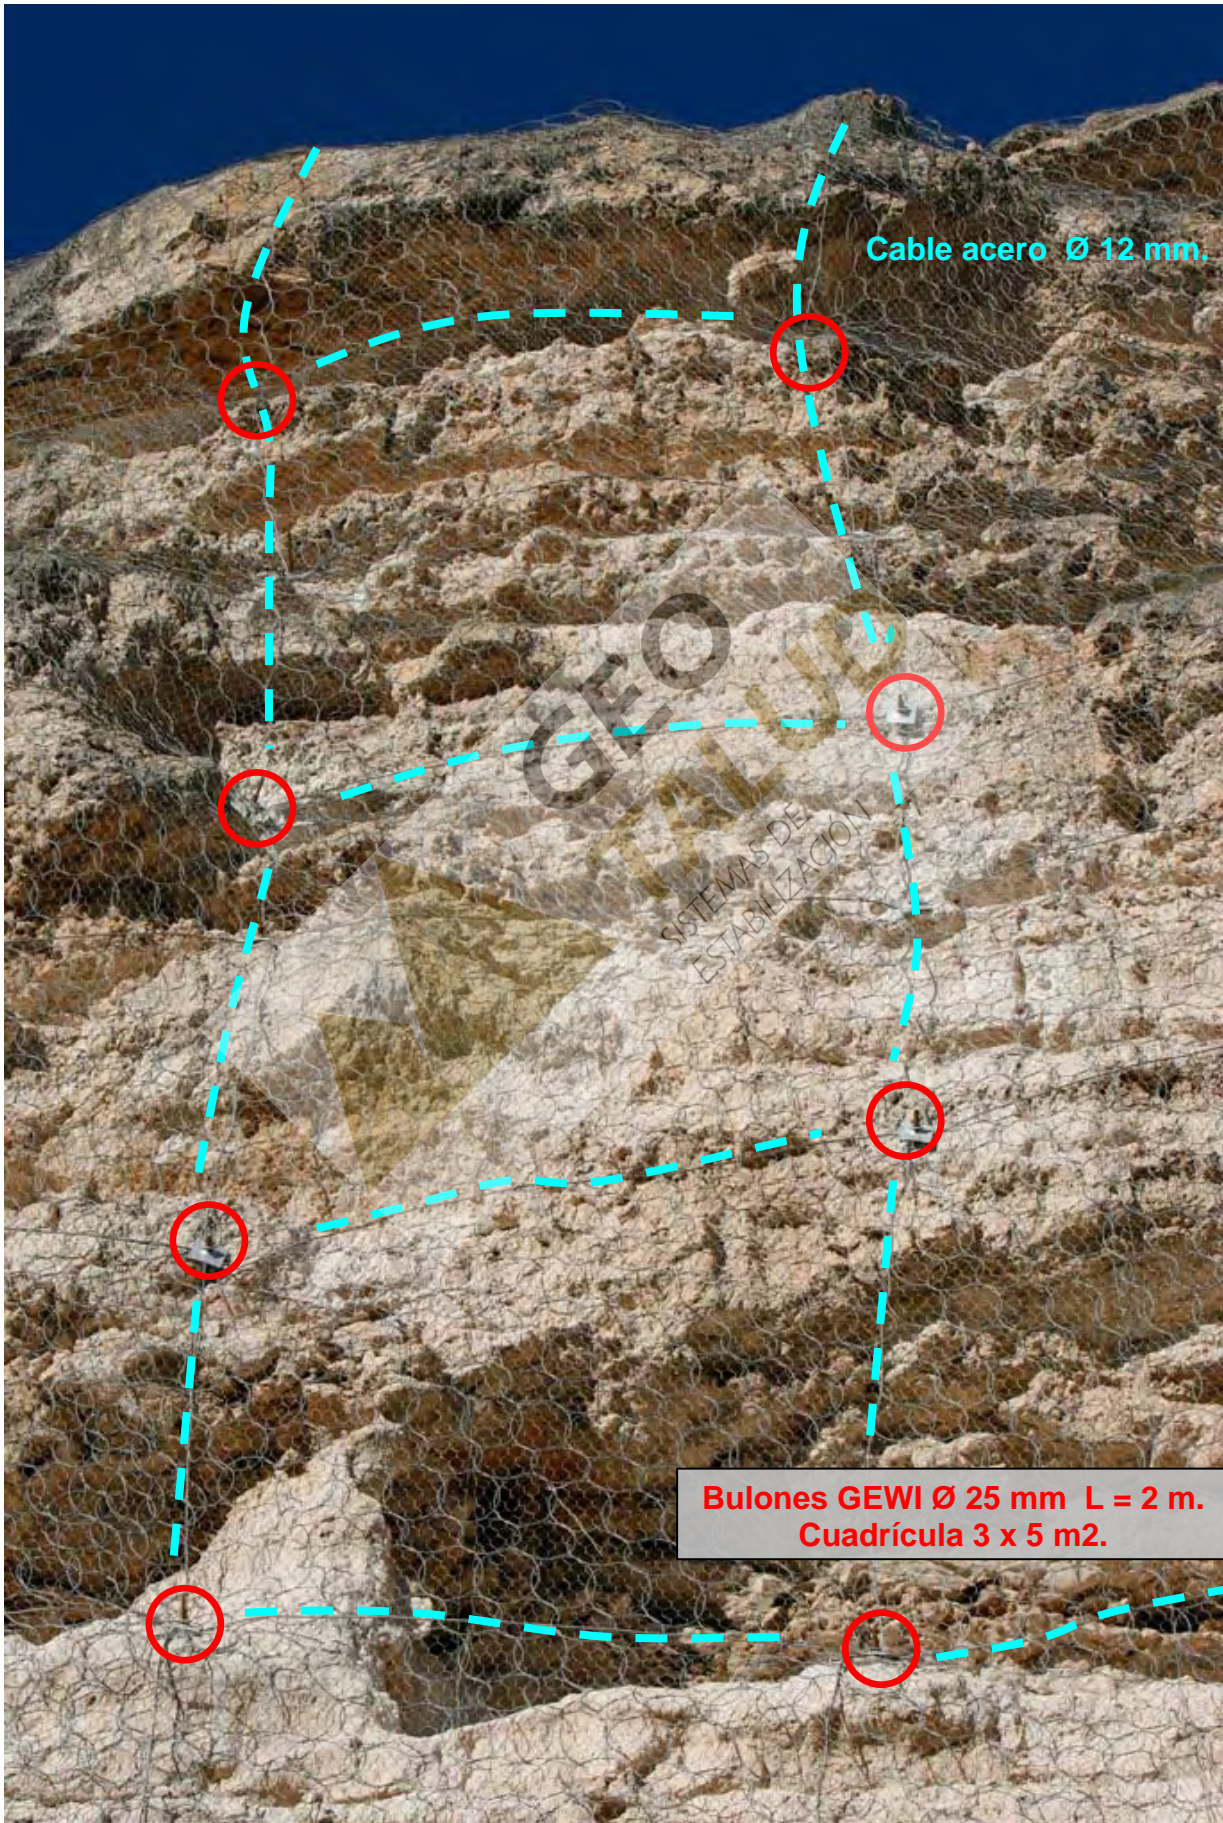
Detalle del talud una vez acabados los trabajos de estabilización

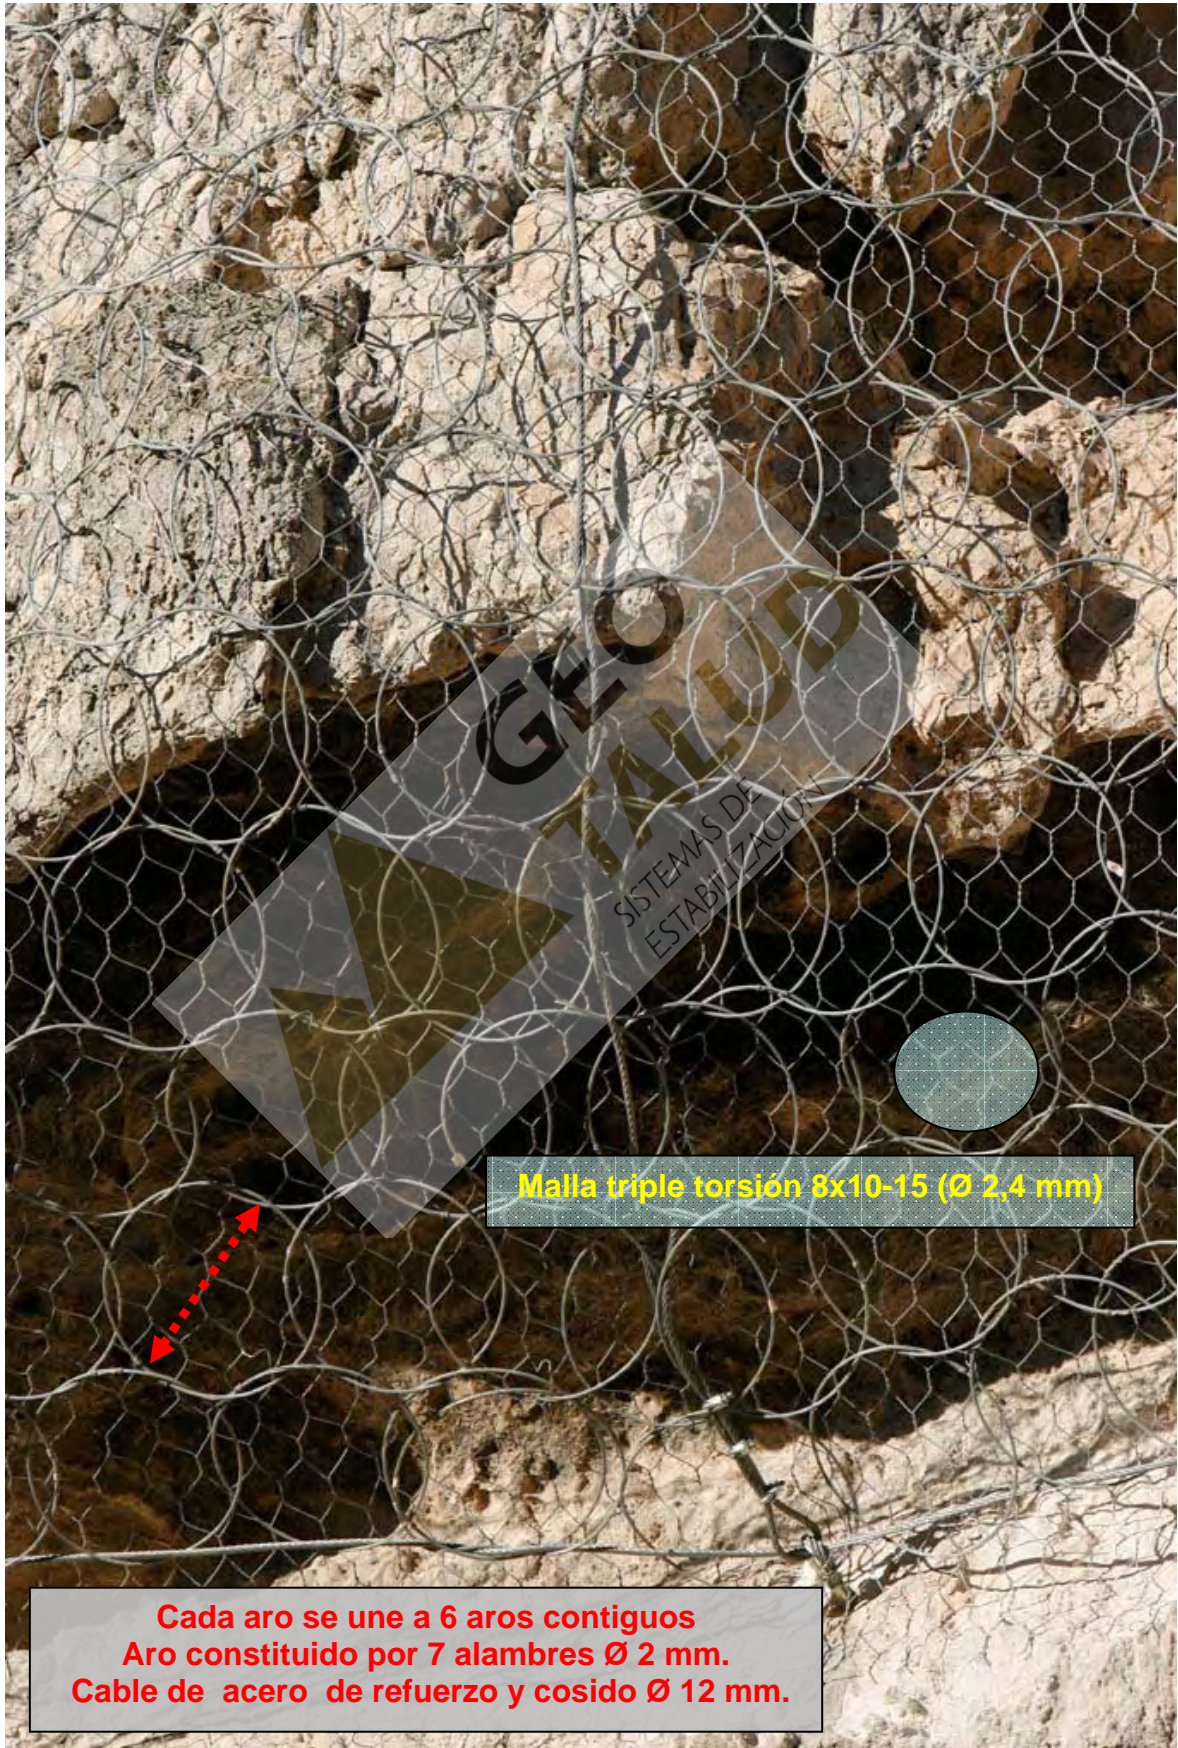
Malla triple torsión 8x10-15 (Ø 2,4 mm)

**Cada aro se une a 6 aros contiguos
Aro constituido por 7 alambres Ø 2 mm.
Cable de acero de refuerzo y cosido Ø 12 mm.**

Detalle del talud una vez acabados los trabajos de estabilización

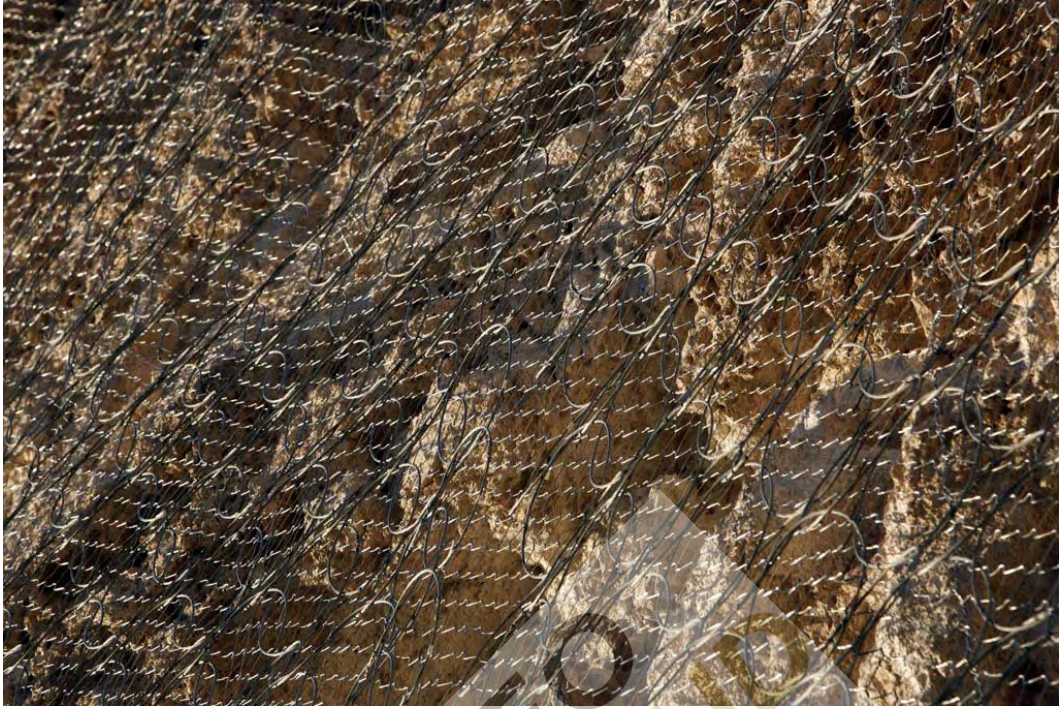
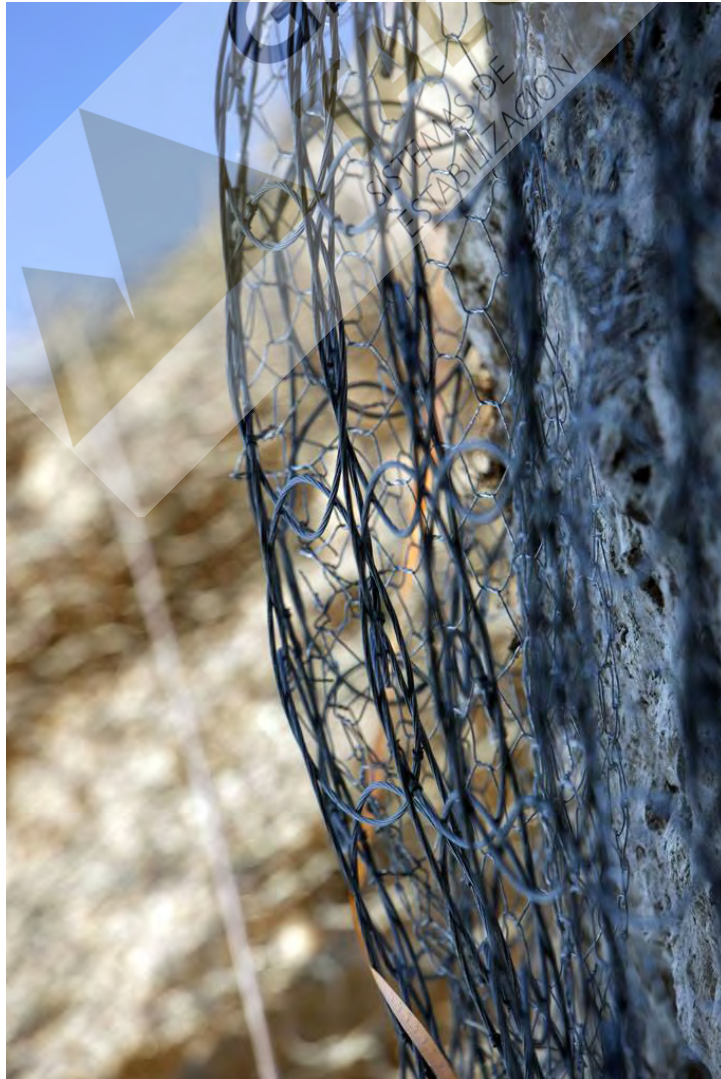
Detalle del talud una vez acabados los trabajos de estabilización
