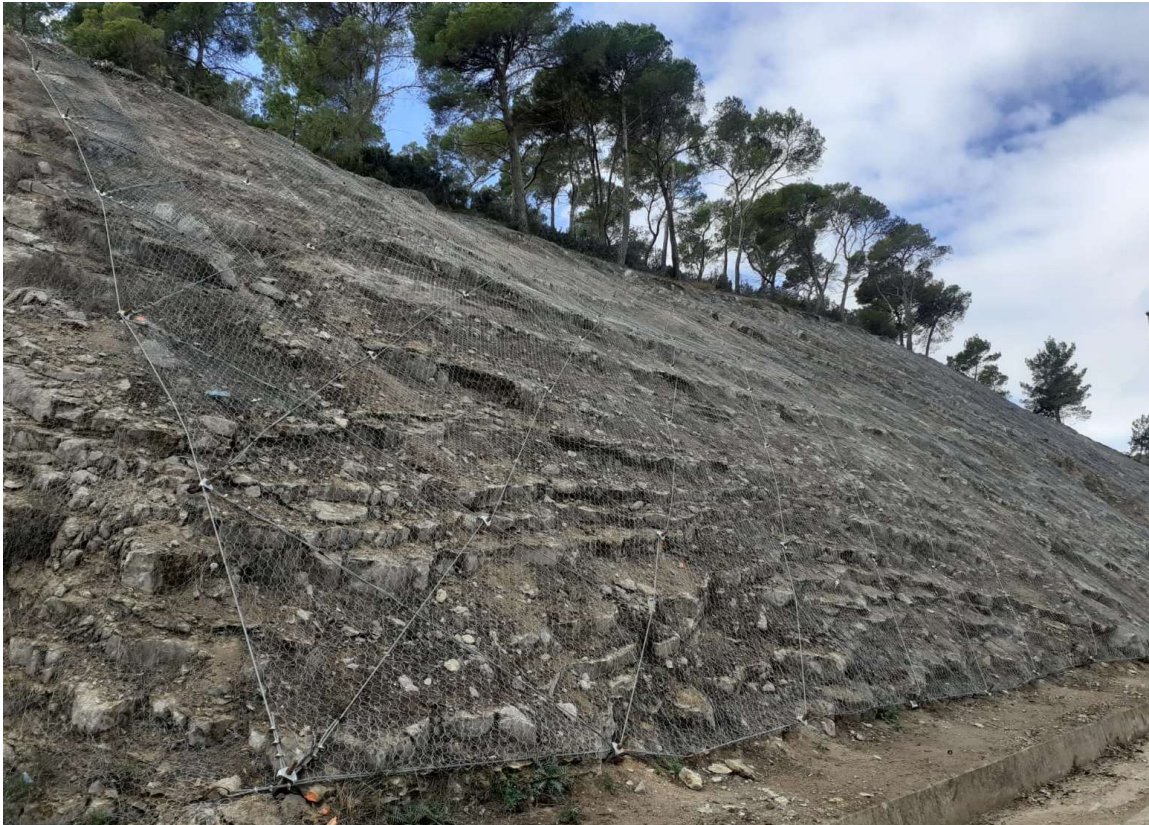
Vista de uno de los taludes después de finalizados los trabajos.

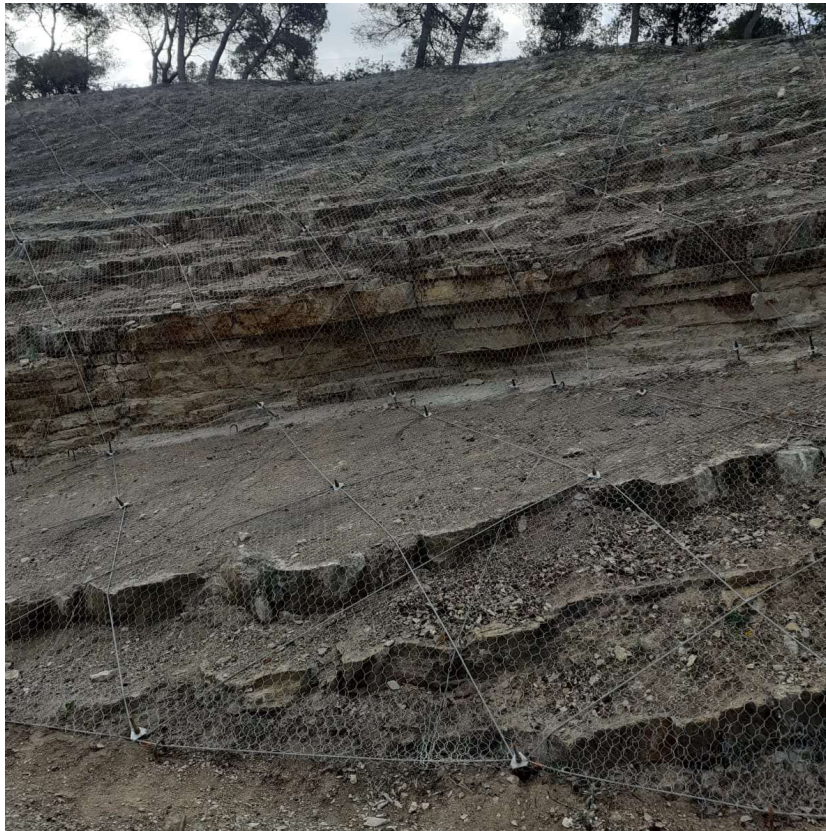
Detalle del adaptado de la malla al talud mediante los bulones.

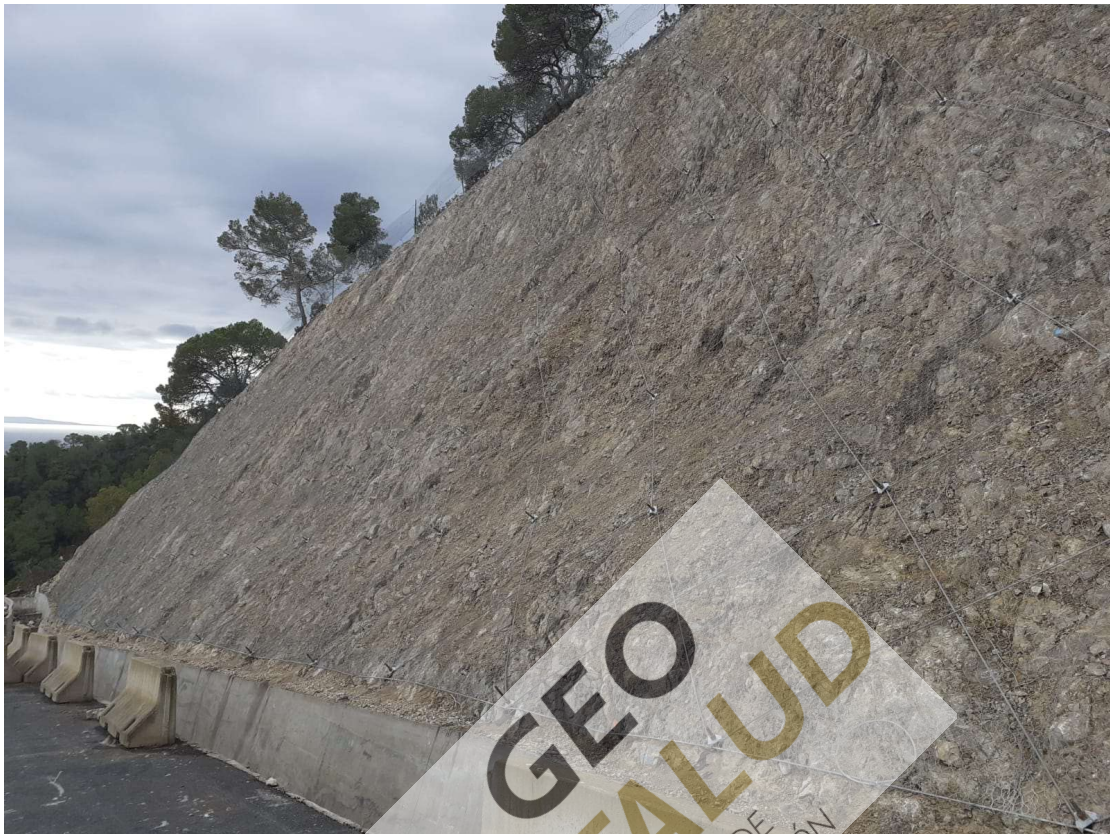
Vista de uno de los taludes después de finalizar los trabajos.

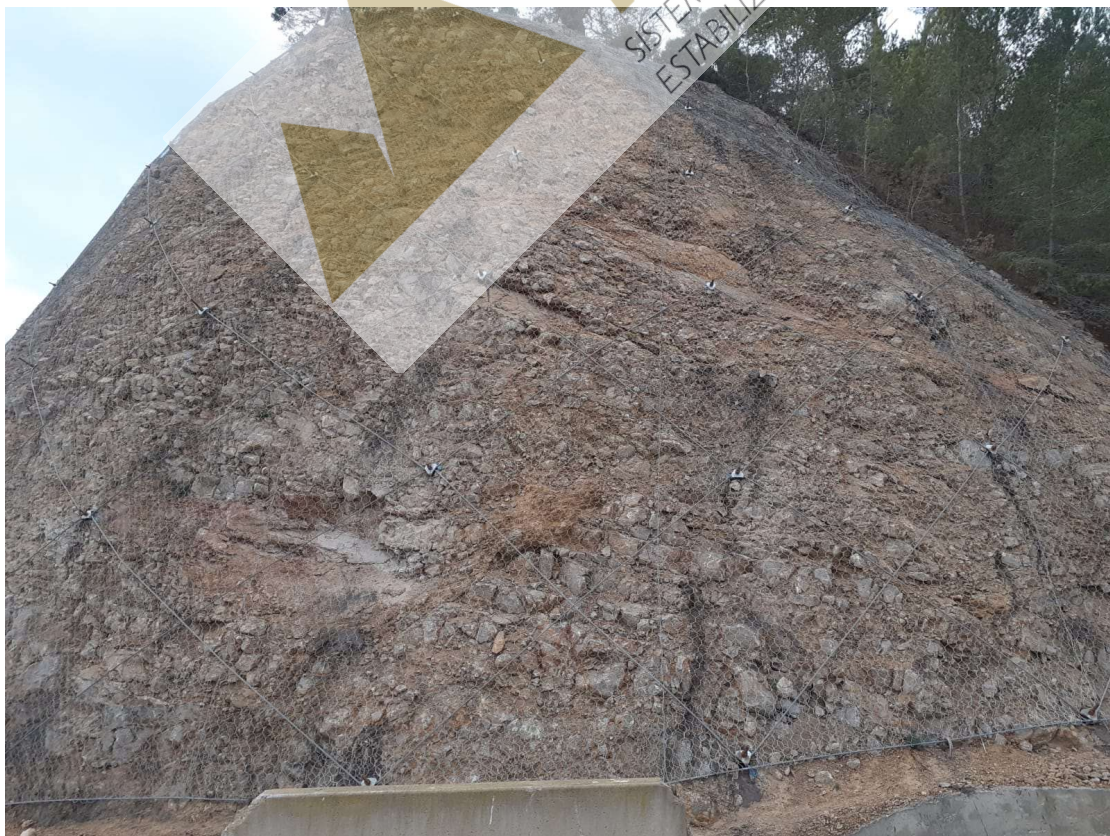
Detalle del refuerzo del talud mediante cable de acero y bulones.
