**PROTECCIÓN DE TALUDES EN LÍNEA 100 P.K. 444
AMEYUGO (BURGOS)**

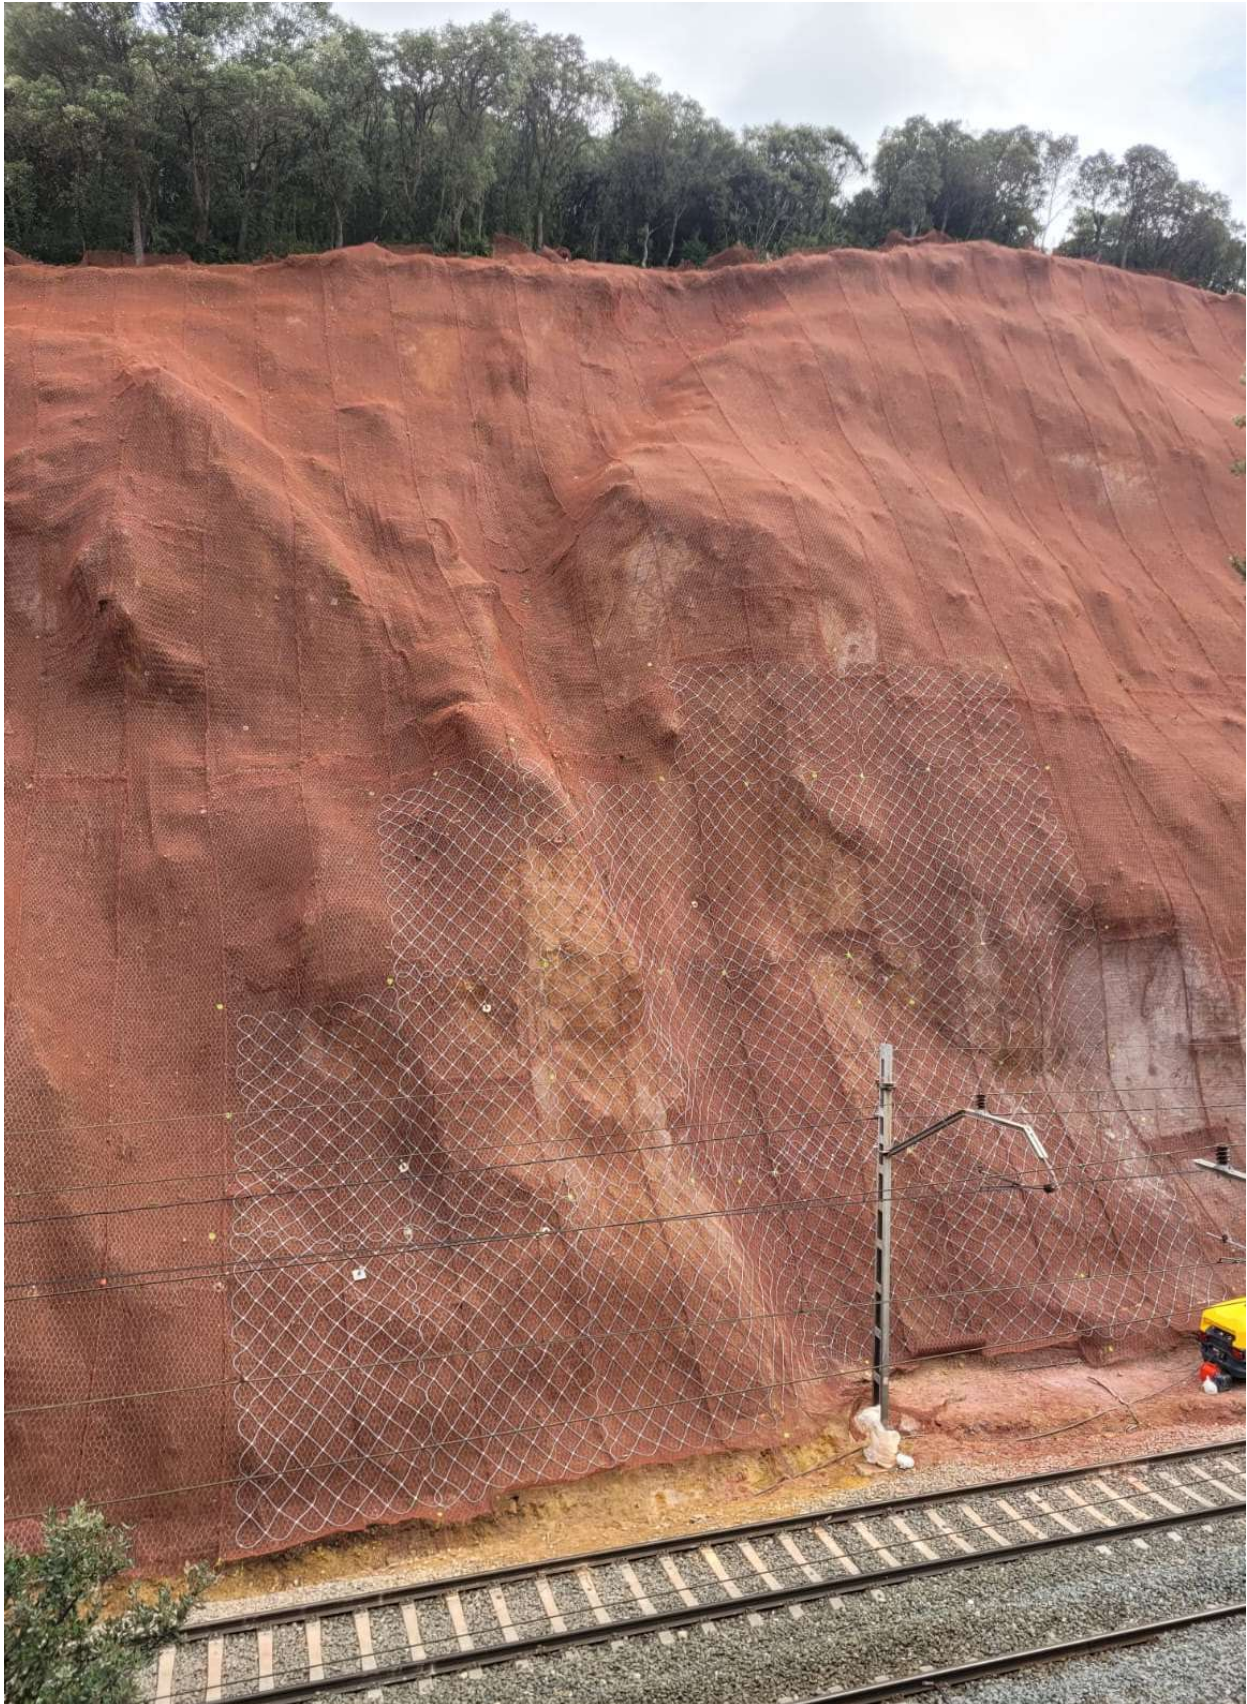
Vista del talud con la geomalla y red de cable instaladas.

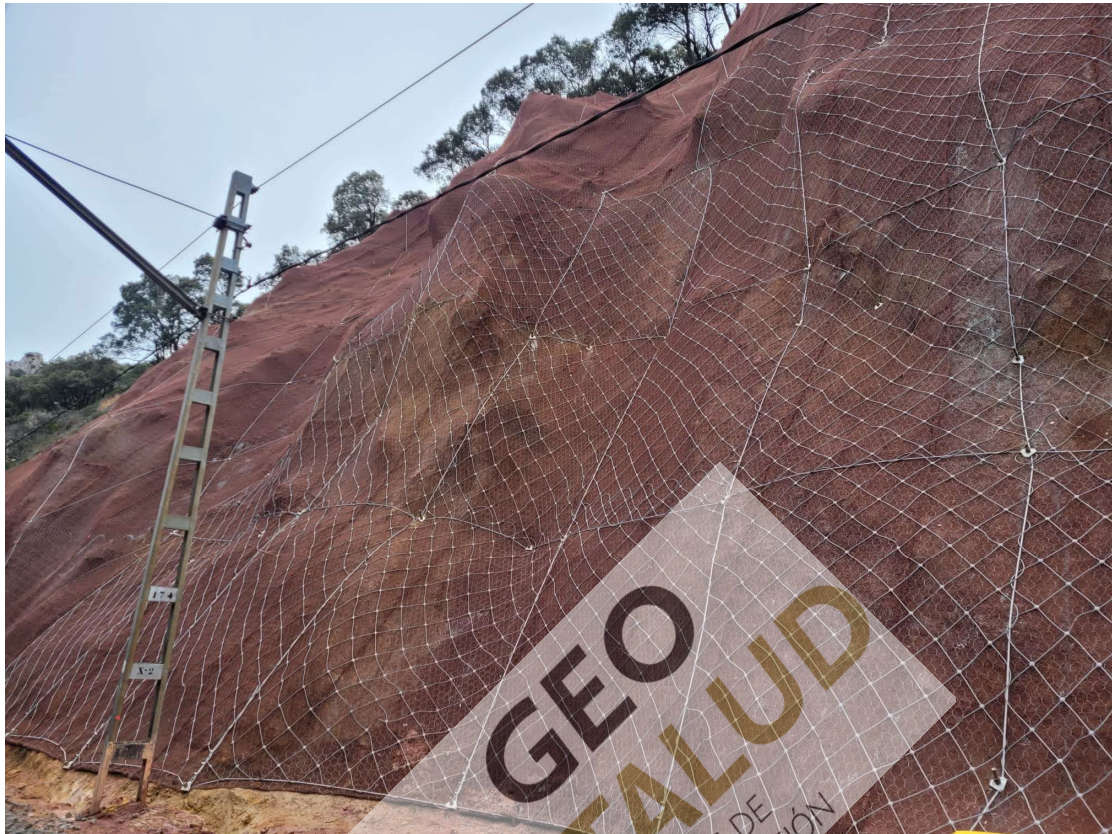
Vista desde el pie de la red de cable de acero instalada sobre la geomalla.

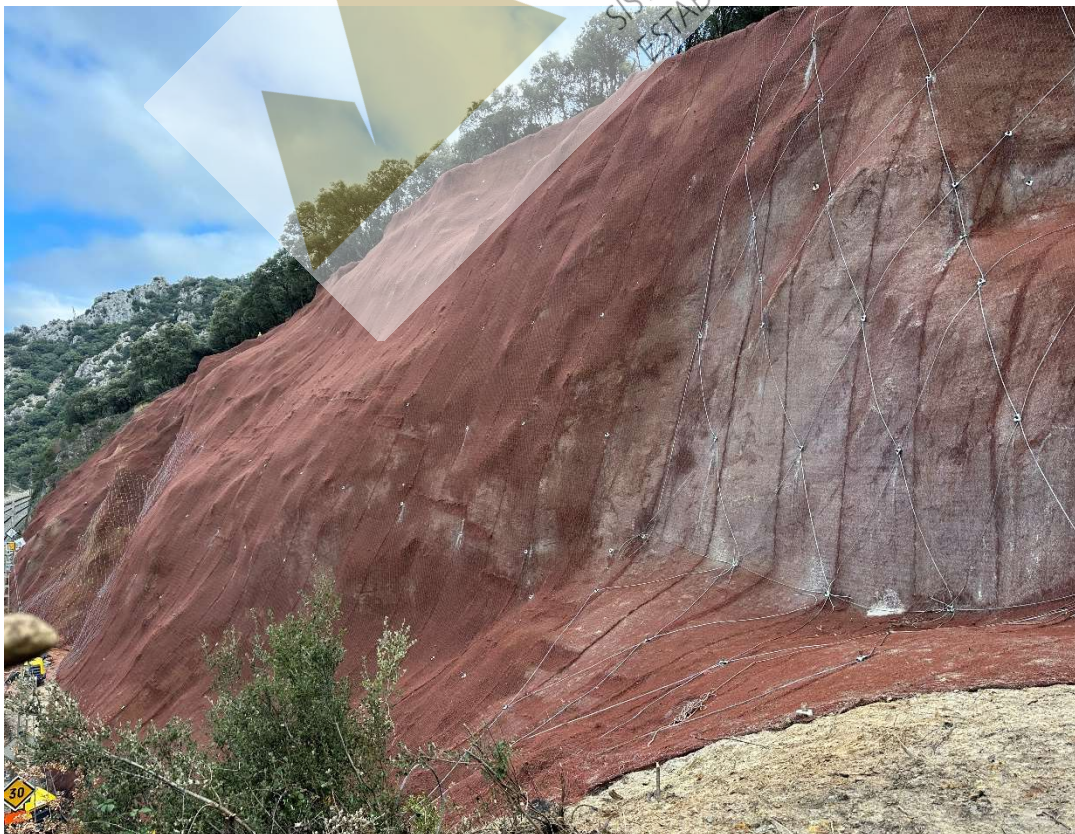
Vista general del talud con geomalla instalada y refuerzo con cable de acero y bulones.

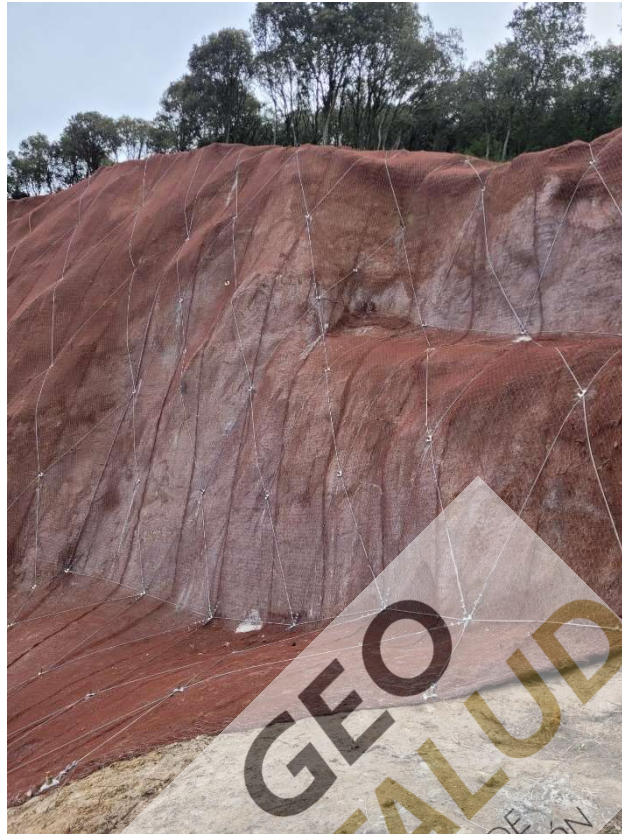
Detalle del refuerzo y adaptado al talud mediante cable y bulones.

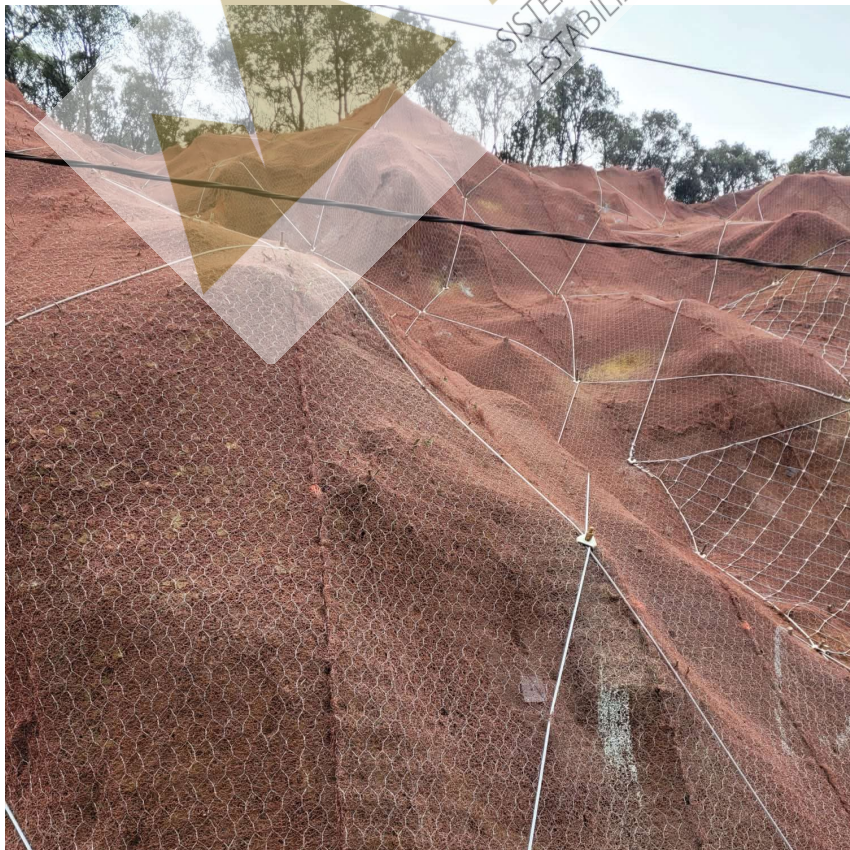
Detalle del correcto ceñido de la geomalla, cable de acero y red de cable al talud.

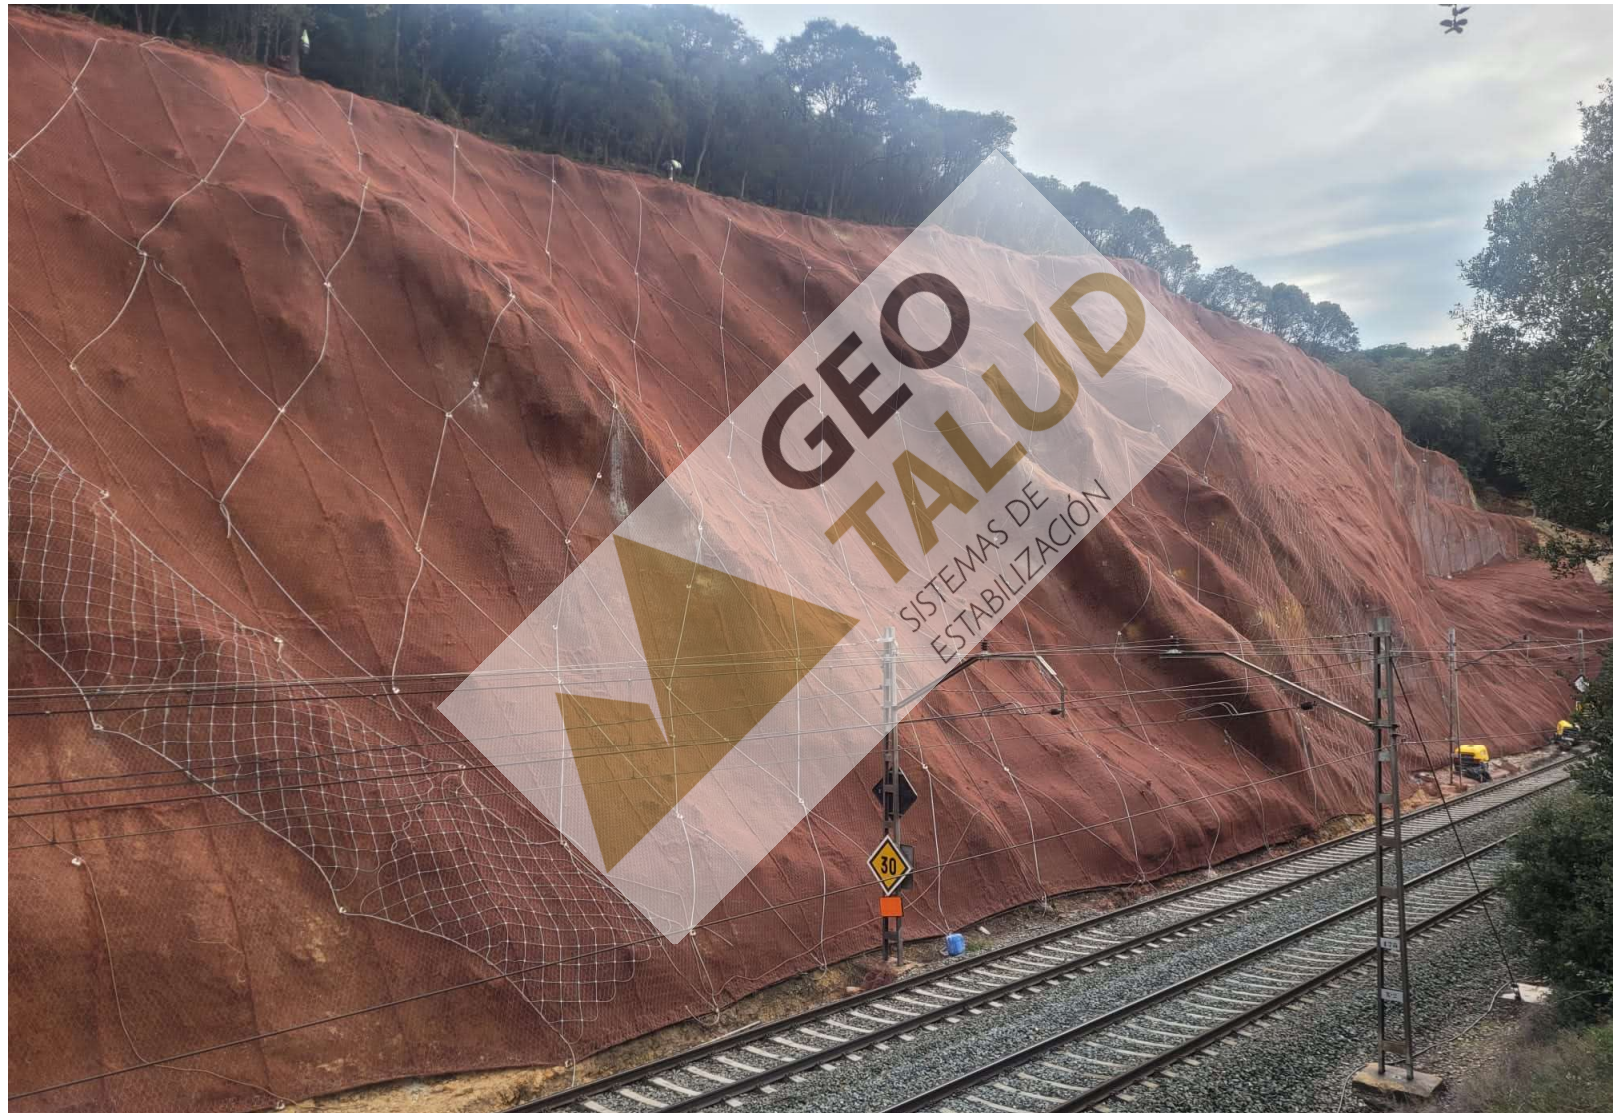
Panorámica del talud al finalizar los trabajos.

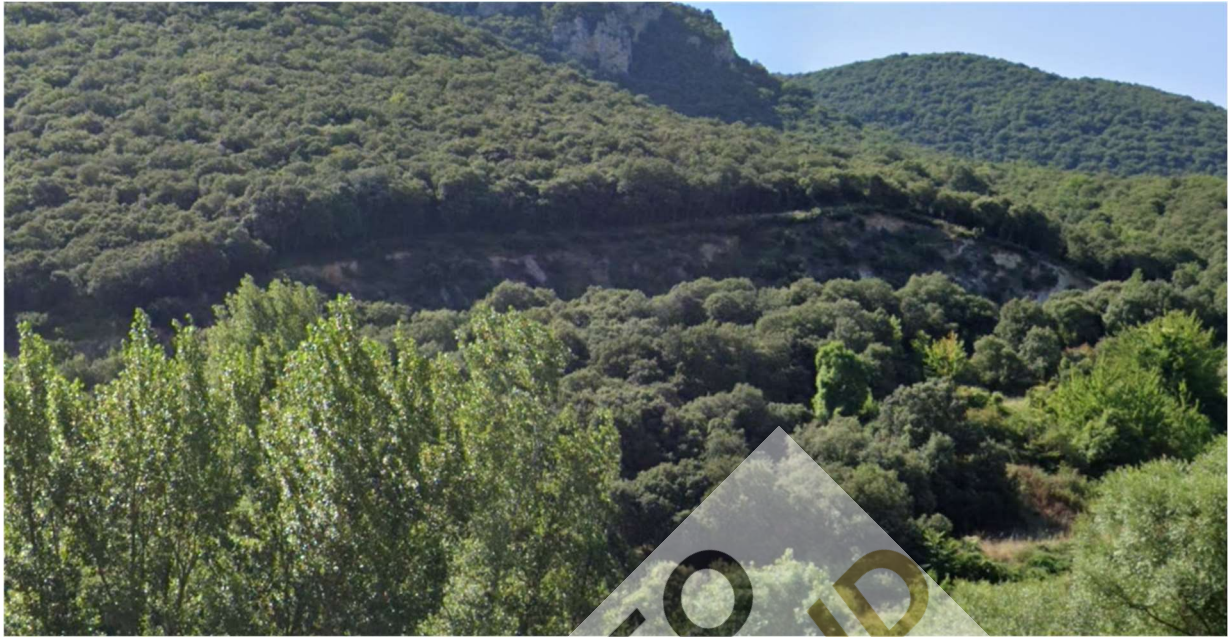
Panorámica del talud antes de la instalación de geomalla, red de cable y bulones.

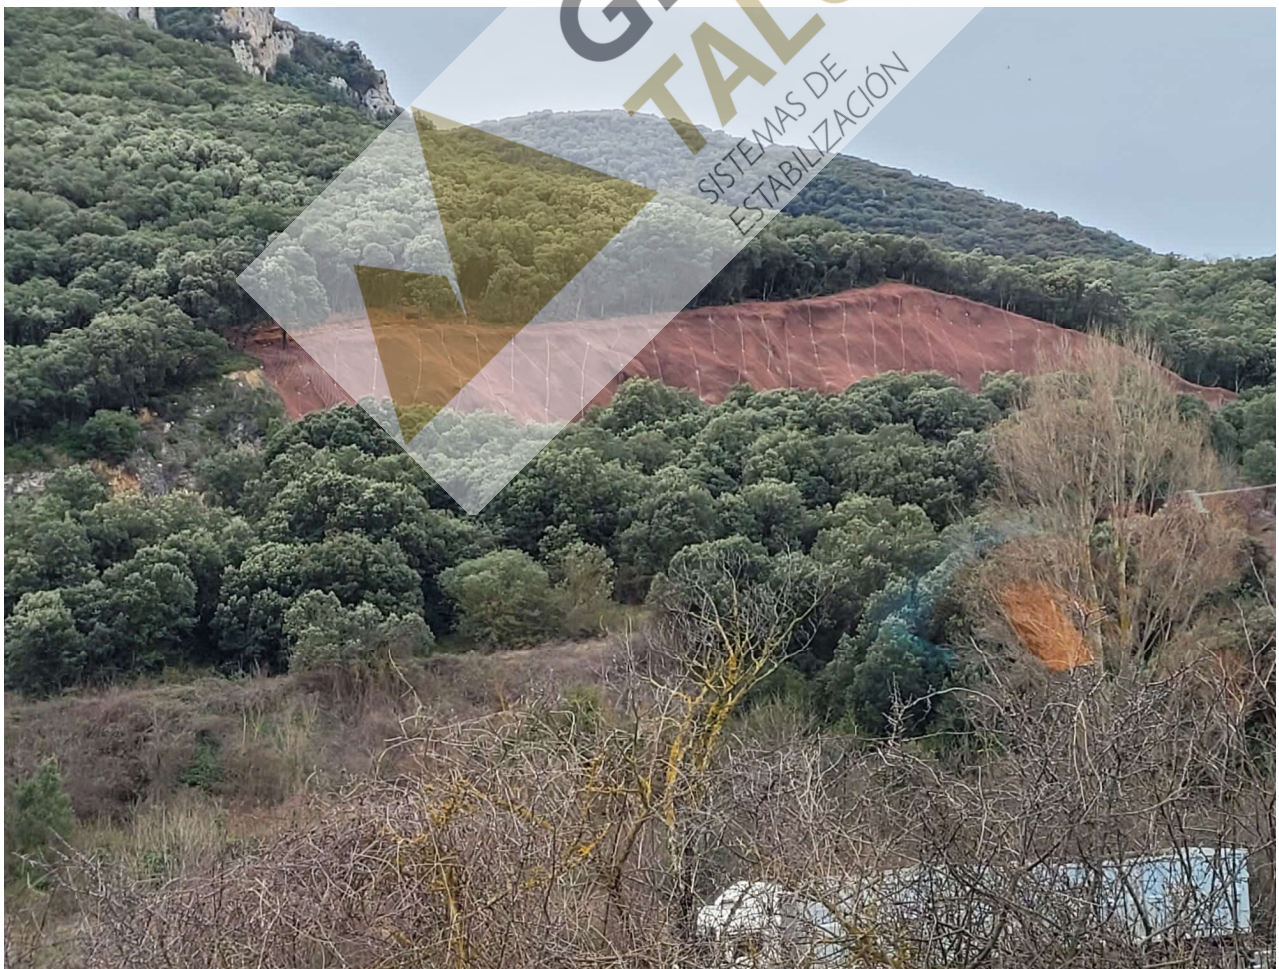
Panorámica de los taludes después de extendida los trabajos realizados.
