DOSSIER FOTOGRÁFICO:
SANEO MANUAL Y BULONADO DE TALUD

Ctra. LR-115 P.K 17
Santa Eulalia Bajera (LA RIOJA)
(Febrero 2.007)

Principales actuaciones realizadas:

P.A. Saneo manual
72 m.l Bulón GEWI Ø 32 mm. (L=6 m.)

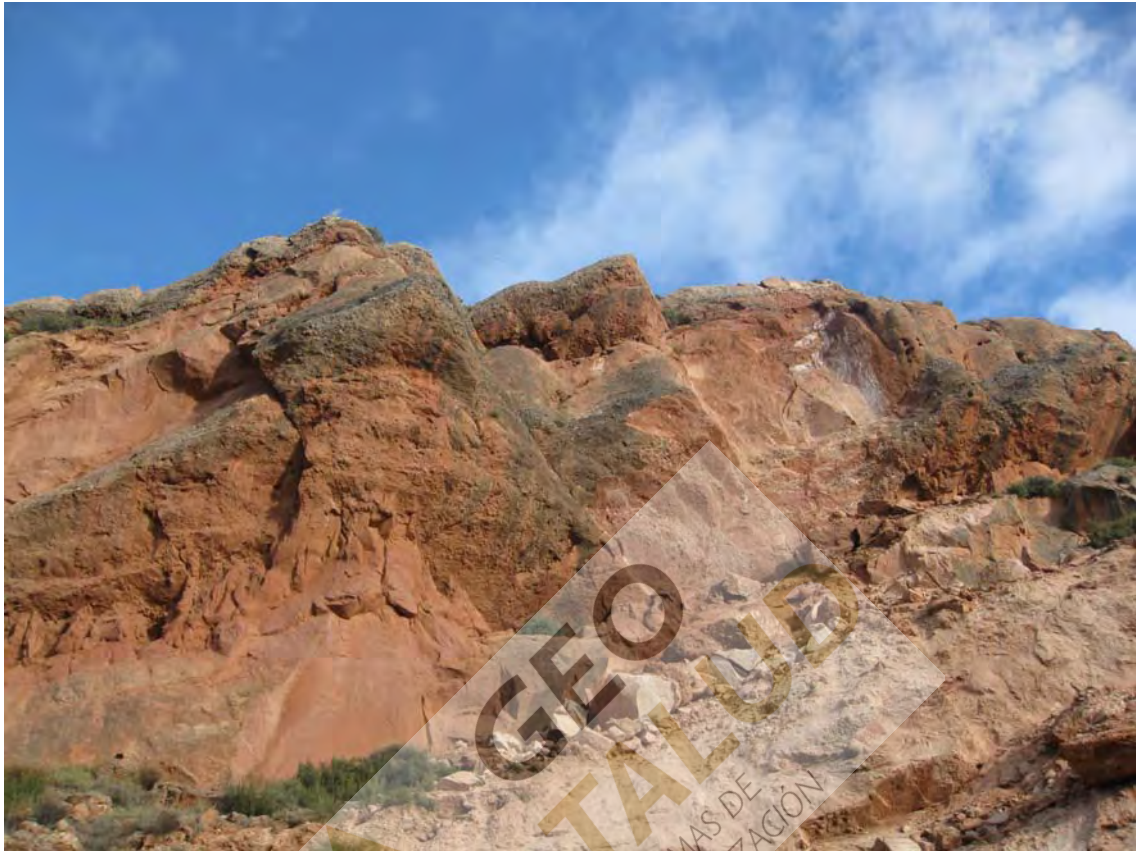
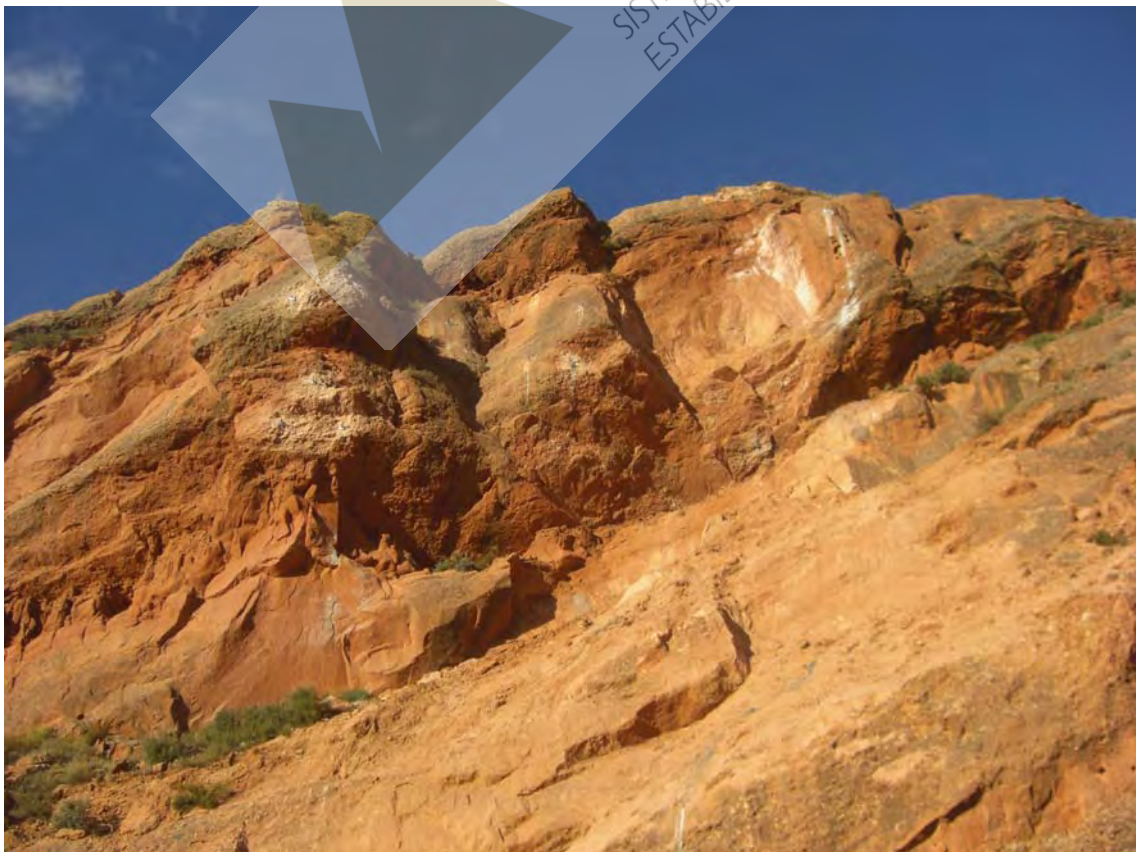
Vista del talud anterior y posterior a los trabajos de saneo manual y bulonado de bloques (GEWI Ø32 mm L= 6 m.)

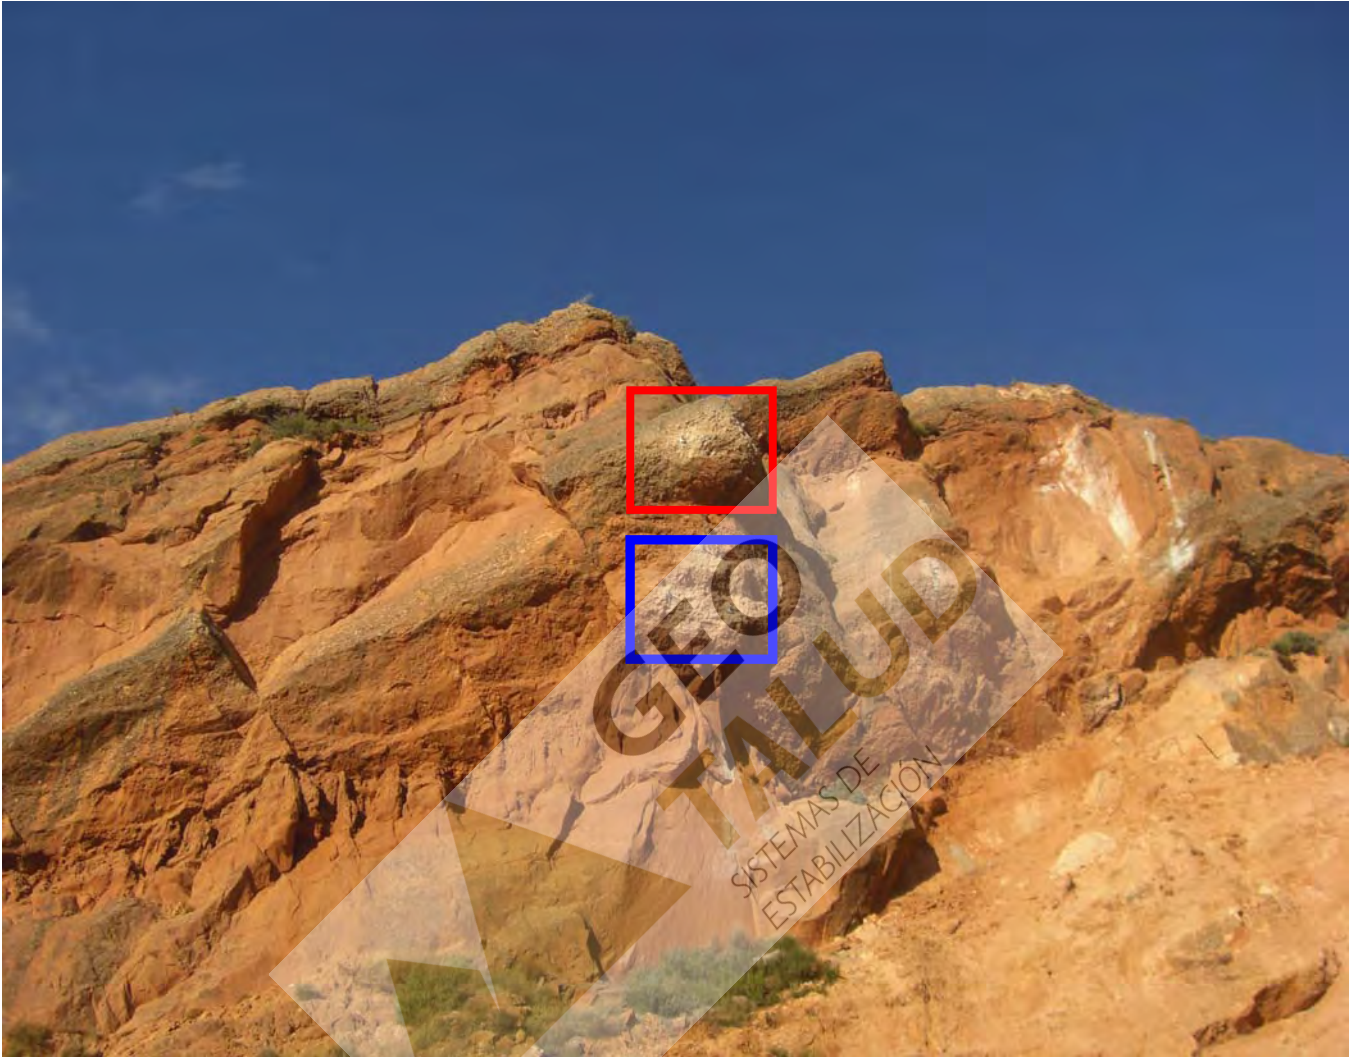
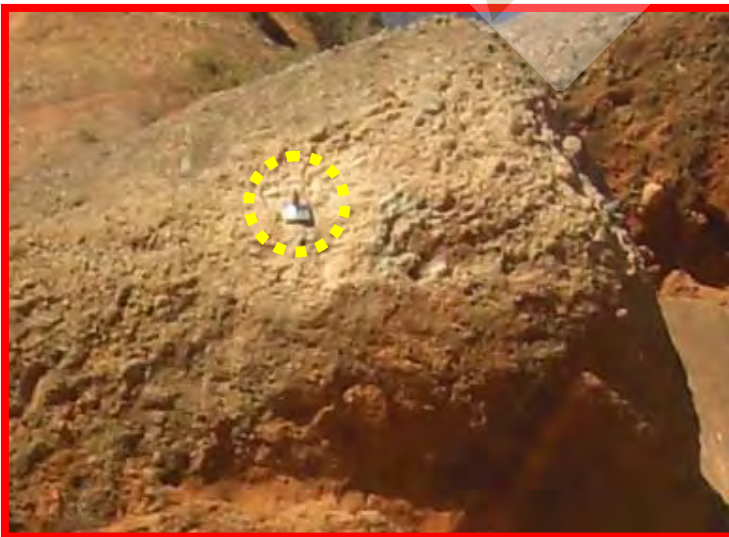
Detalle bloques bulonados (GEWI Ø32 mm. L= 6 m.)

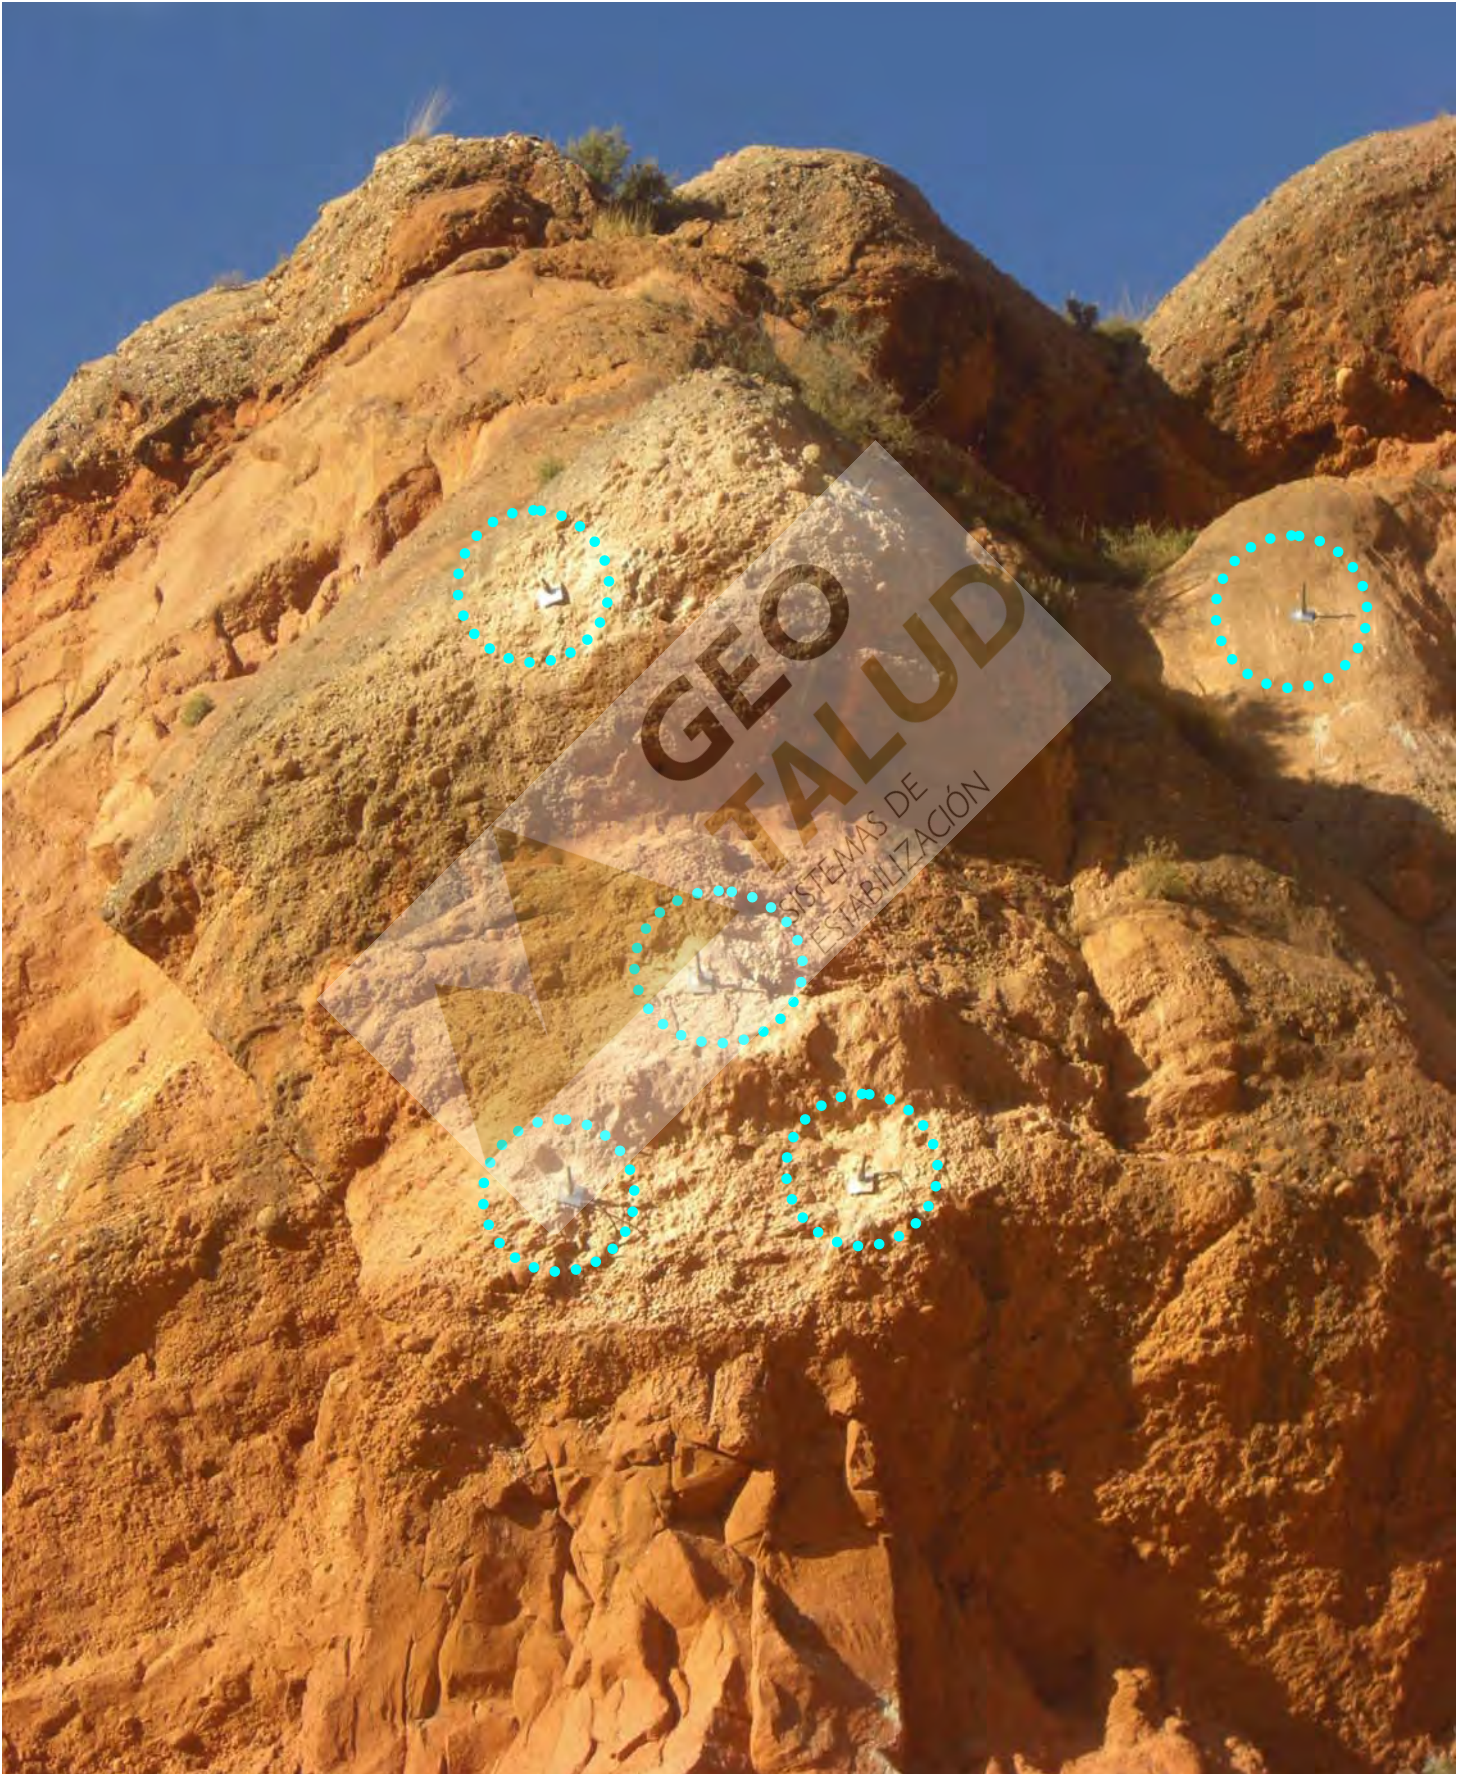
Detalle bloques bulonados (GEWI Ø 32 mm L= 6 m.)

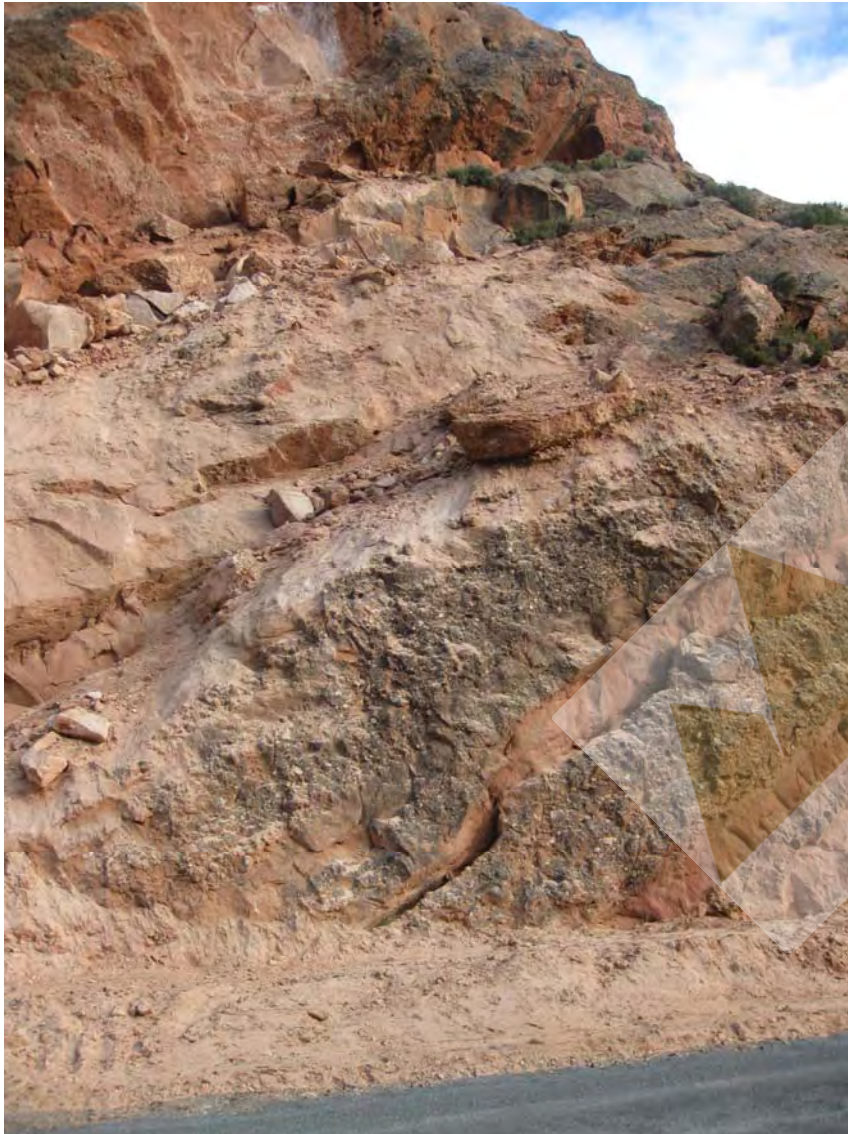
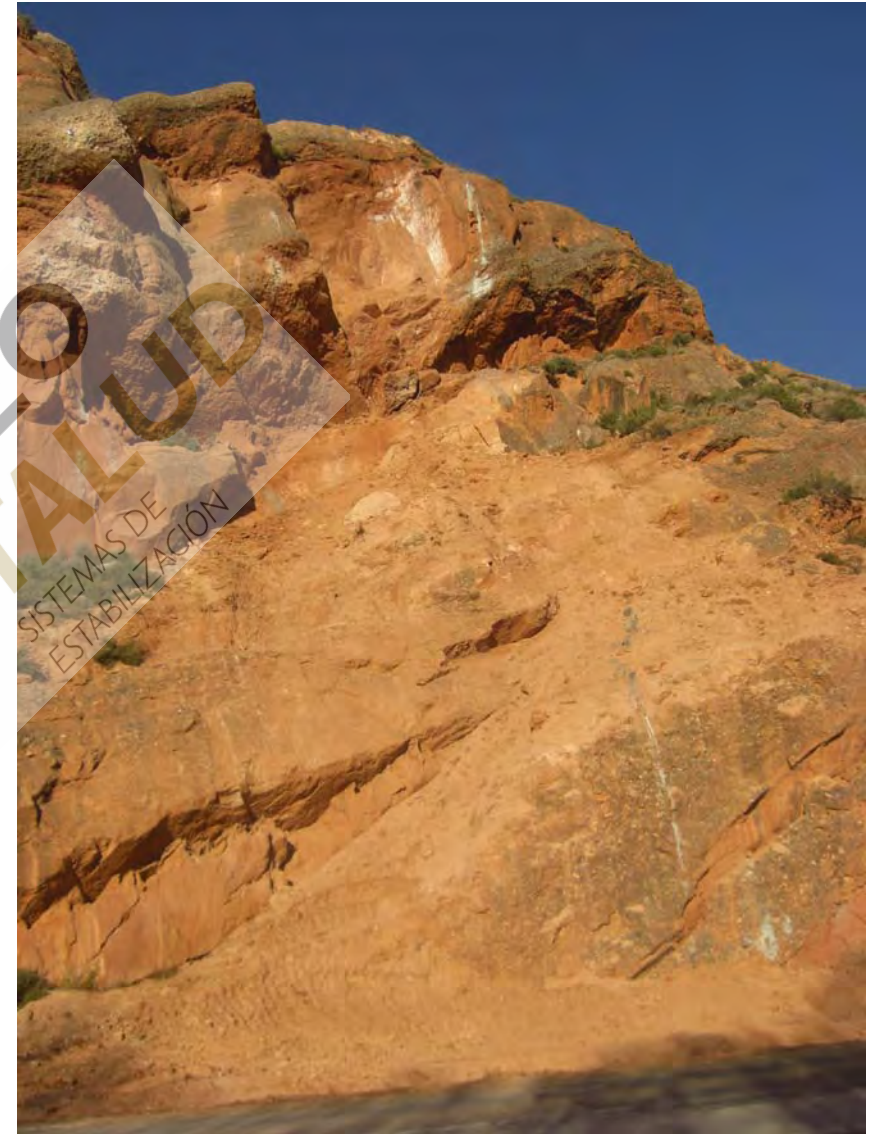
Detalle del saneo manual de bloques realizado
