DOSSIER FOTOGRÁFICO:

TRABAJOS DE EMERGENCIA. ESTABILIZACIÓN TALUDES

Ctra. LR-113 P.k. 35
Anguiano (LA RIOJA)
(Noviembre 2.007-Marzo 2.008)

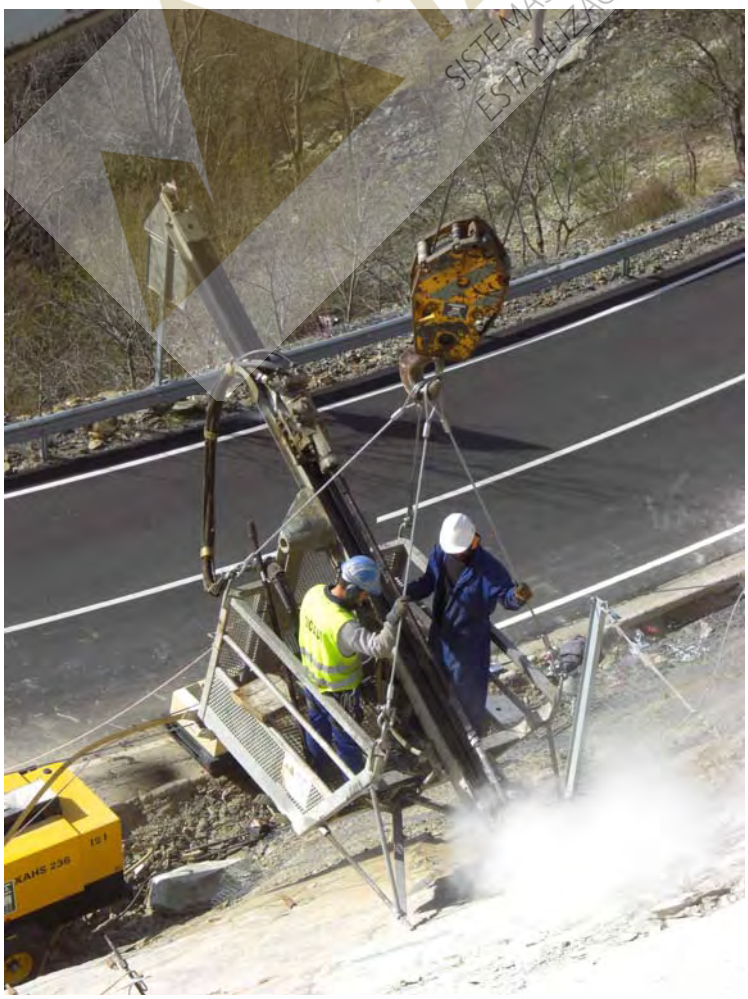
Ejecución bulones GEWI Ø 32 mm L = 6 m.
