DOSSIER FOTOGRÁFICO:

PROTECCIÓN DE TALUDES

Vía Huesca-Jaca PK 66+600

Julio-Septiembre 2.019

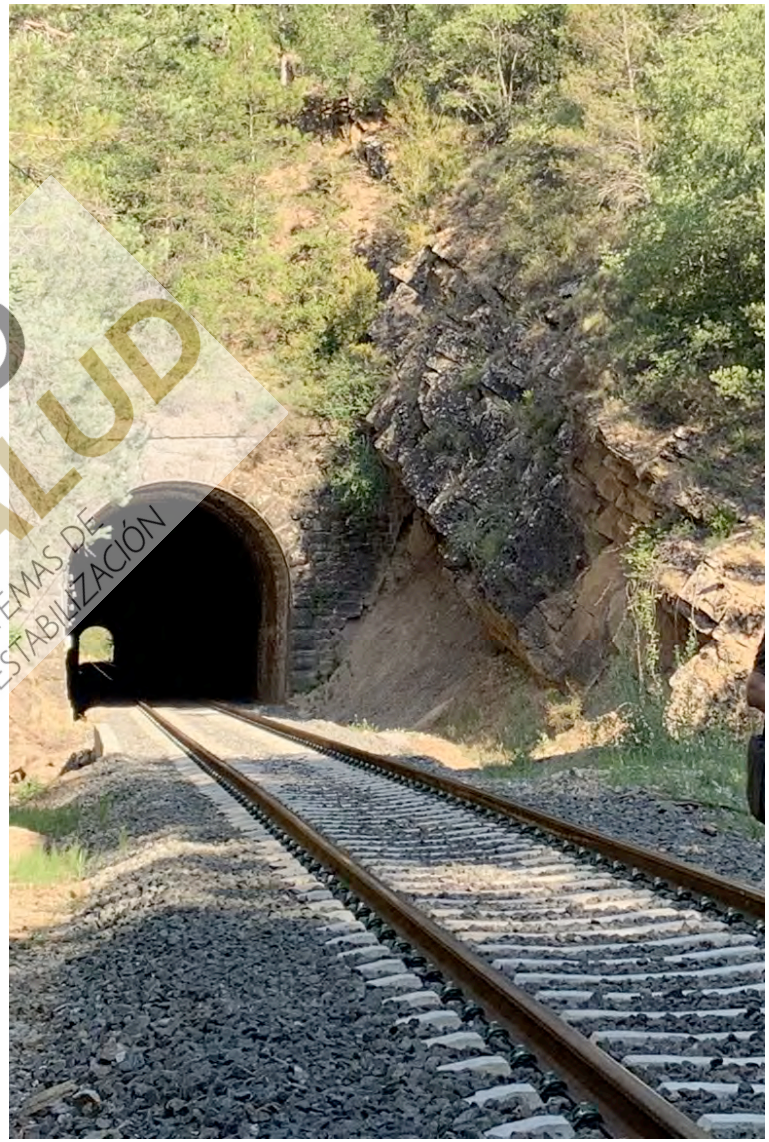
Vista previa de un talud, y durante los trabajos de colocación de malla de triple torsión

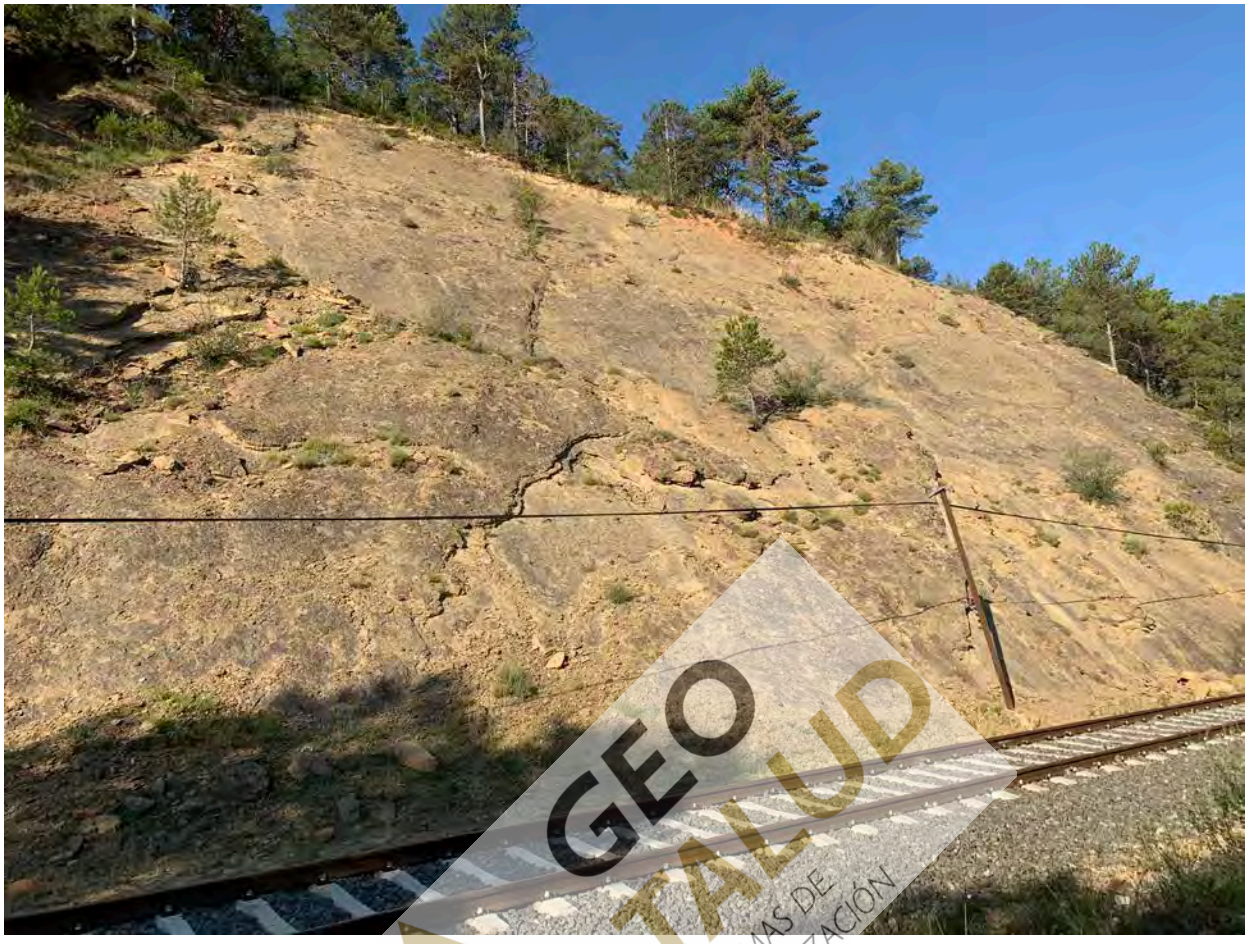
Vista previa y posterior a los trabajos de estabilización

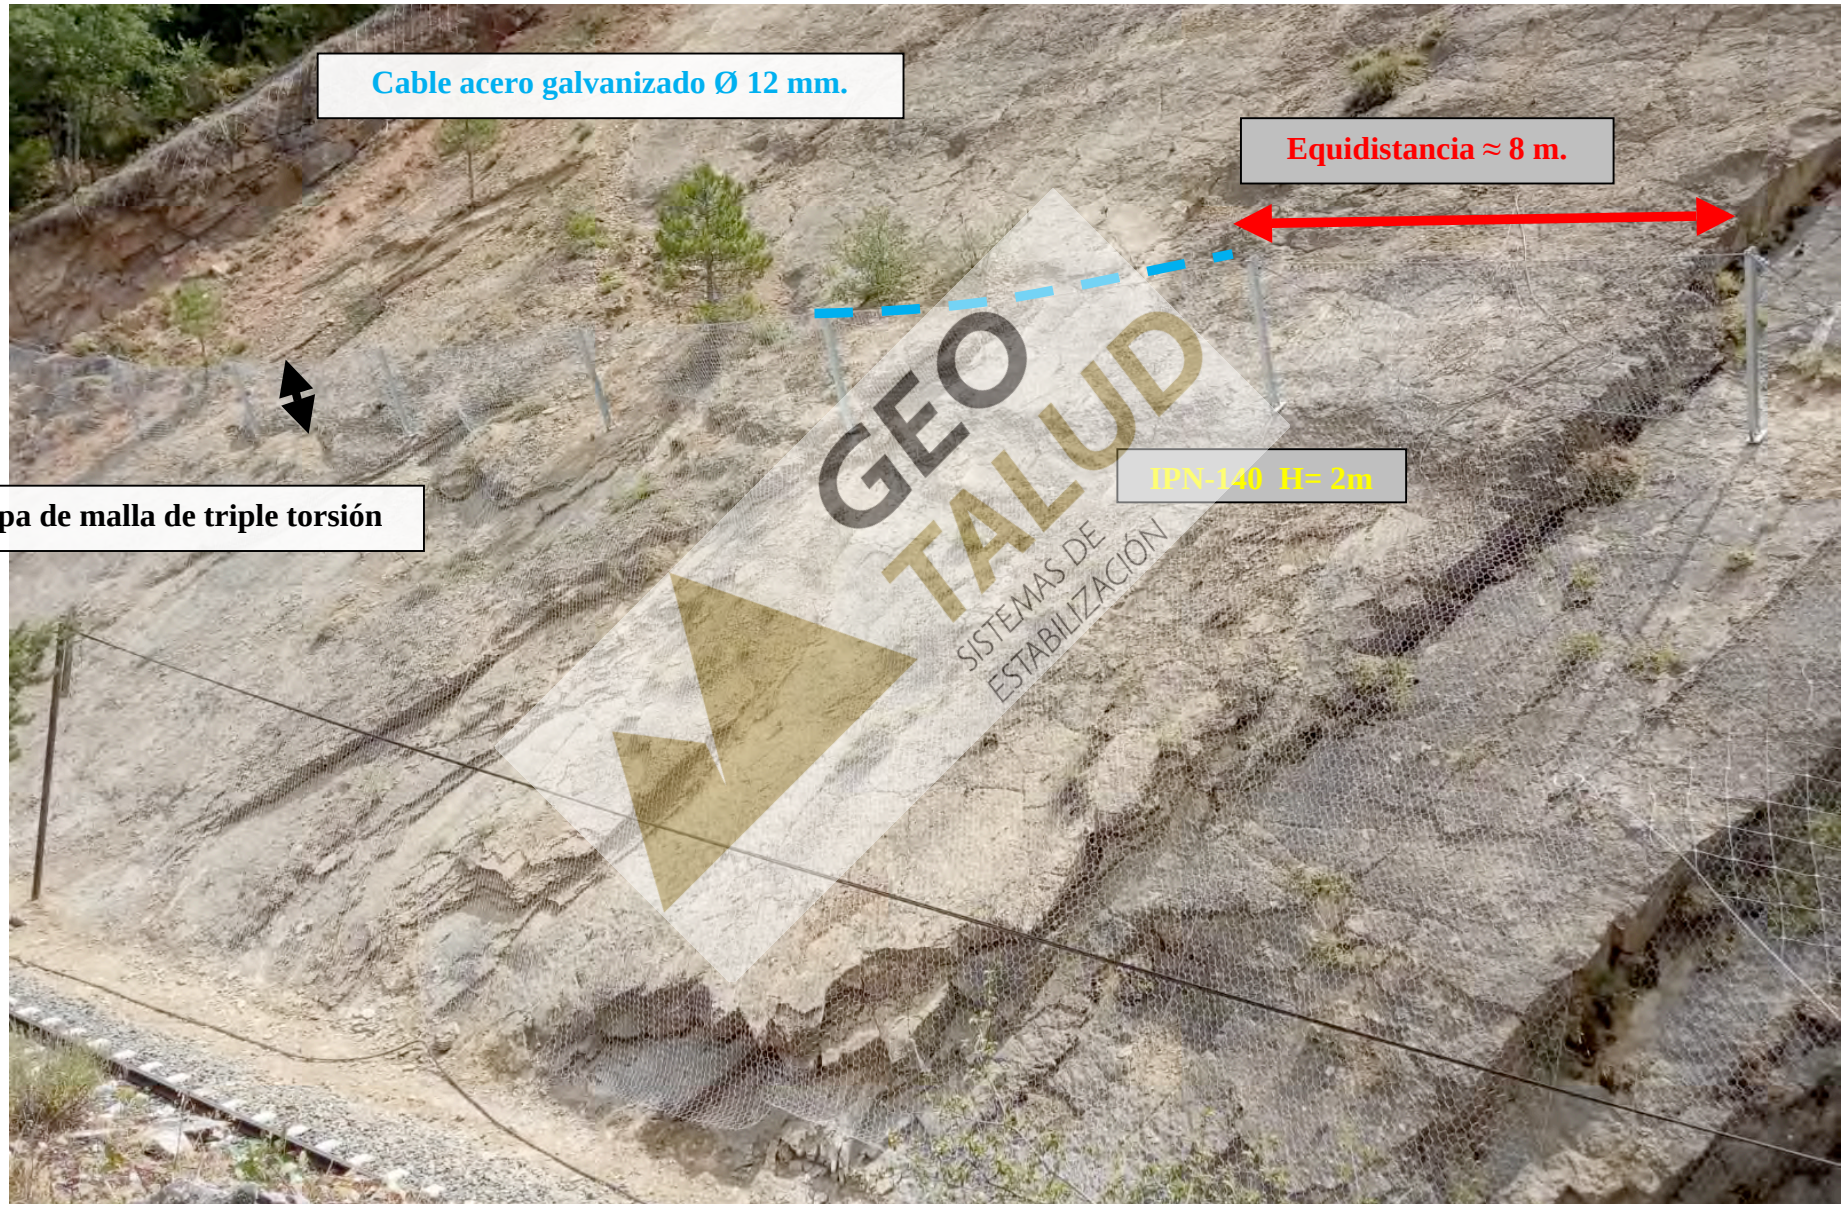
Detalle "barrera embudo"
