DOSSIER FOTOGRÁFICO:

PROTECCIÓN DE TALUD: ENLACE VENTA DEL MOLINILLO.

A-92 (P.K. 264)
Diezma (GRANADA)
(Junio 2010)

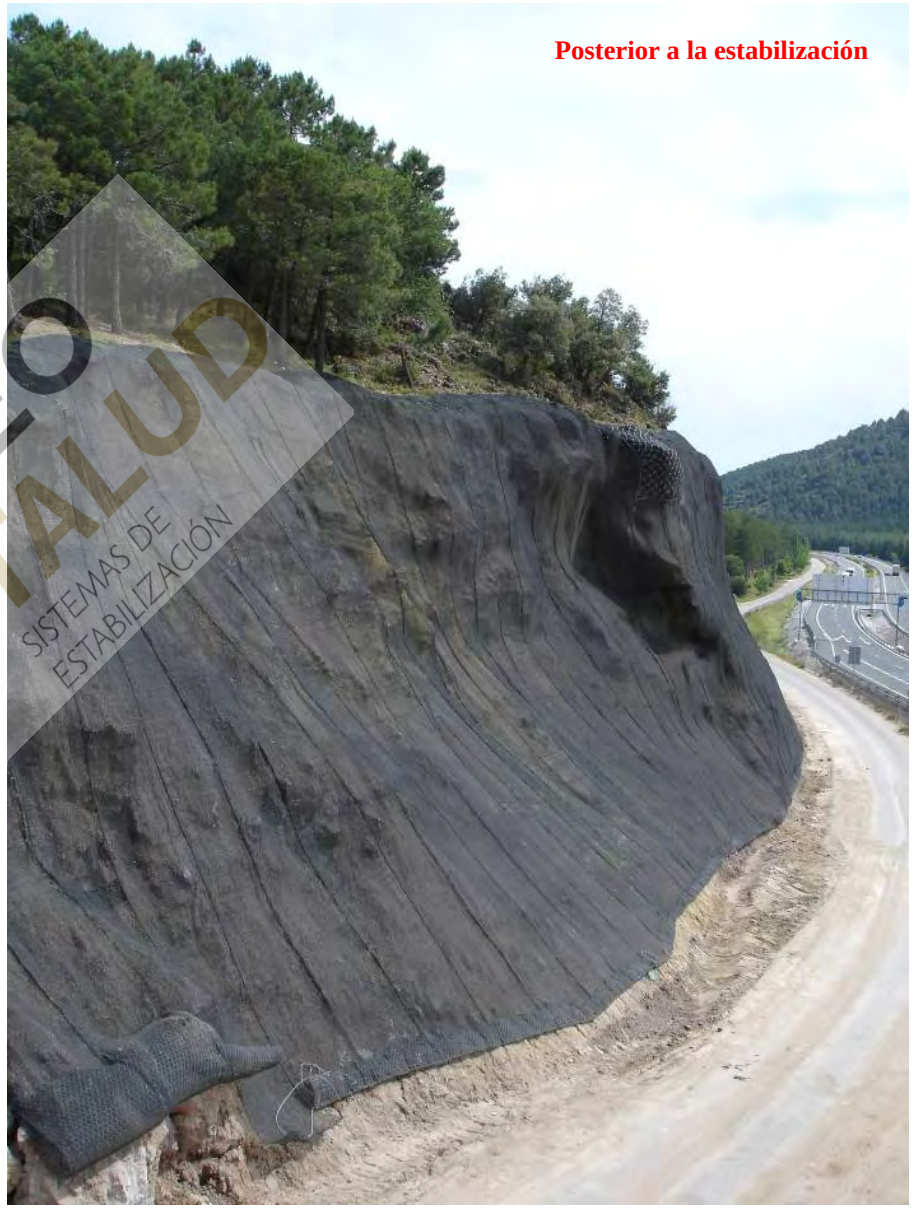
Previo a la estabilización

Posterior a la estabilización

Vista general del talud estabilizado con BIANMAT-R
