DOSSIER FOTOGRÁFICO:

ESTABILIZACIÓN TALUD DEPÓSITO DE AGUA DEL CHAPARRAL

Lozoya del Valle

Noviembre-Diciembre 2.011

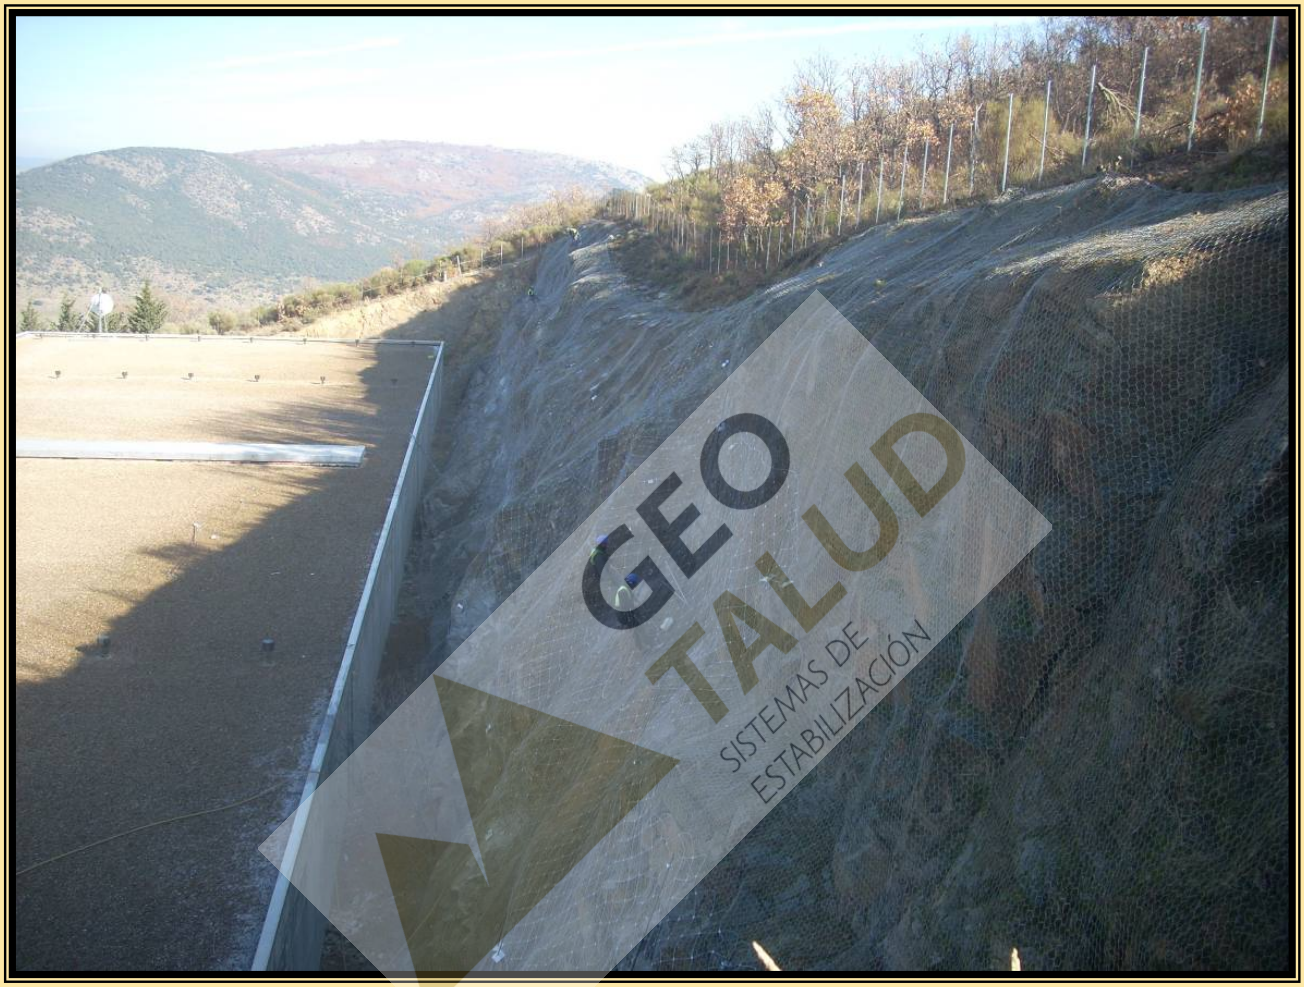
Vista del talud previa a los trabajos de estabilización

2.400 m2 de malla triple torsión 8x10-16
1.000 m2 de red de cable de acero
Saneo y limpieza de bloques rocosos
150 m.l .bulón GEWI Ø 25

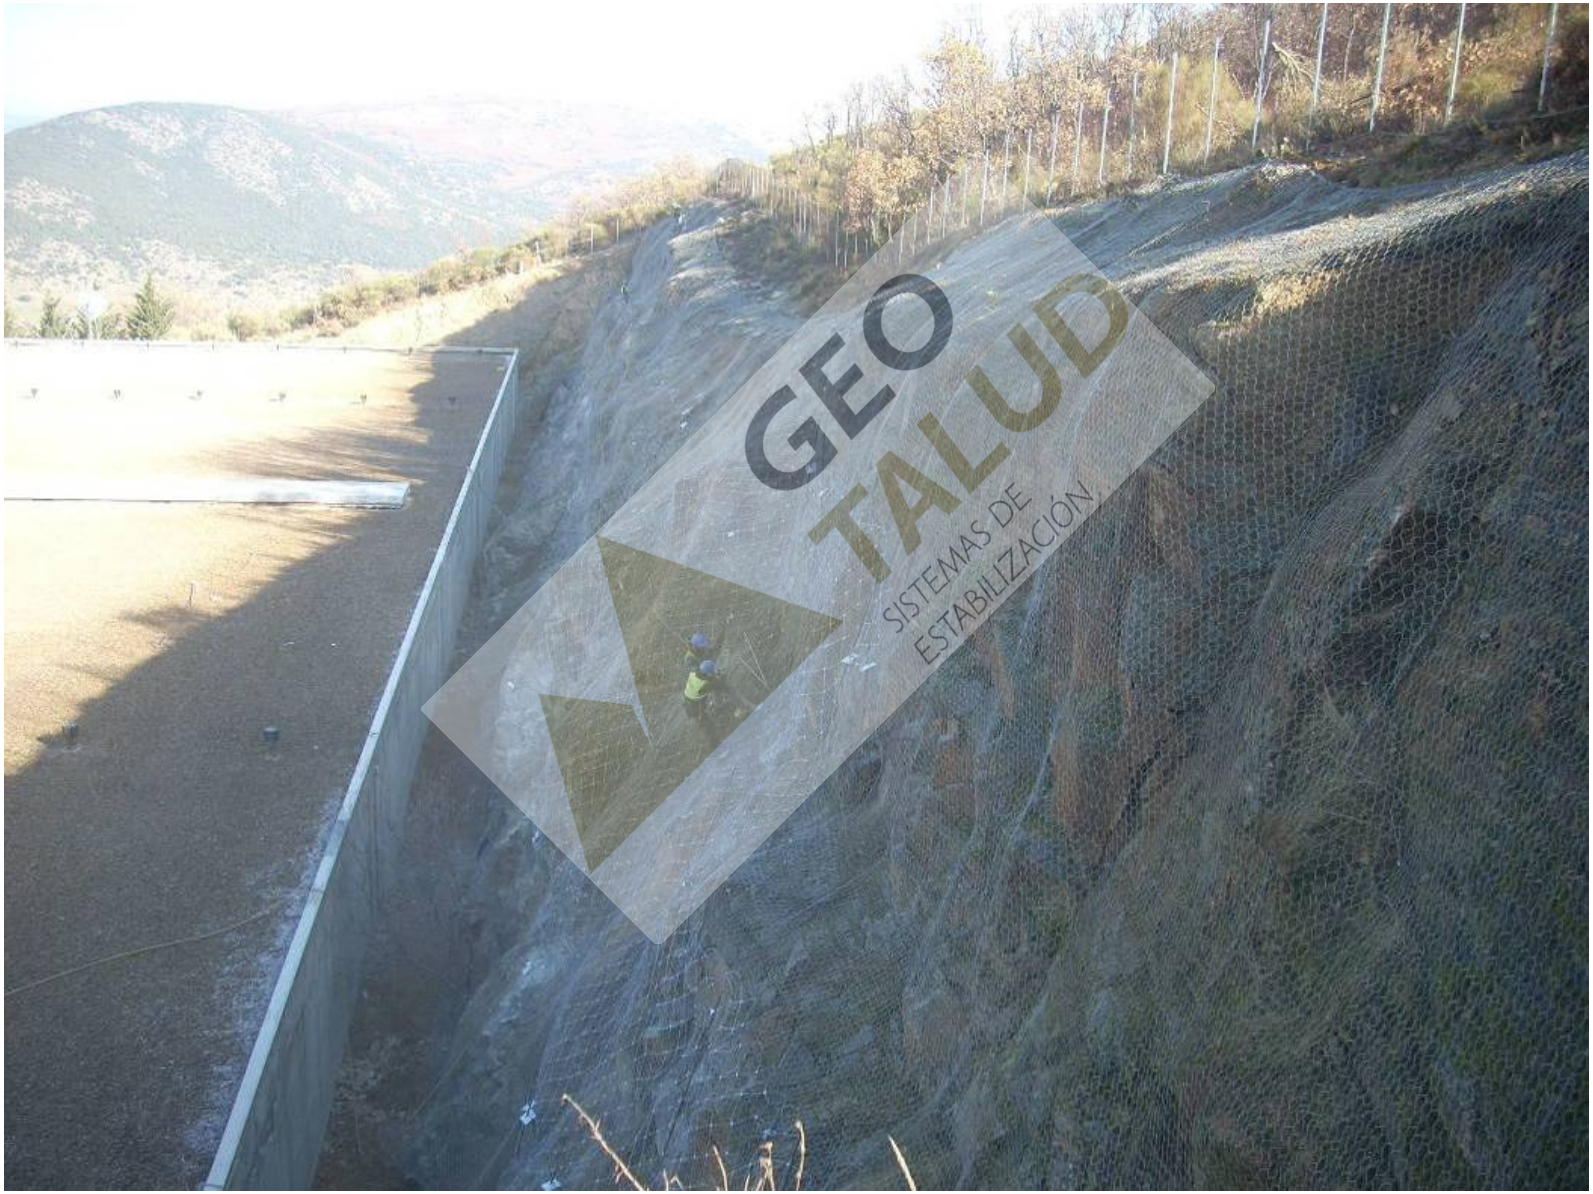
Labores de perforación de anclajes para la red de cable.

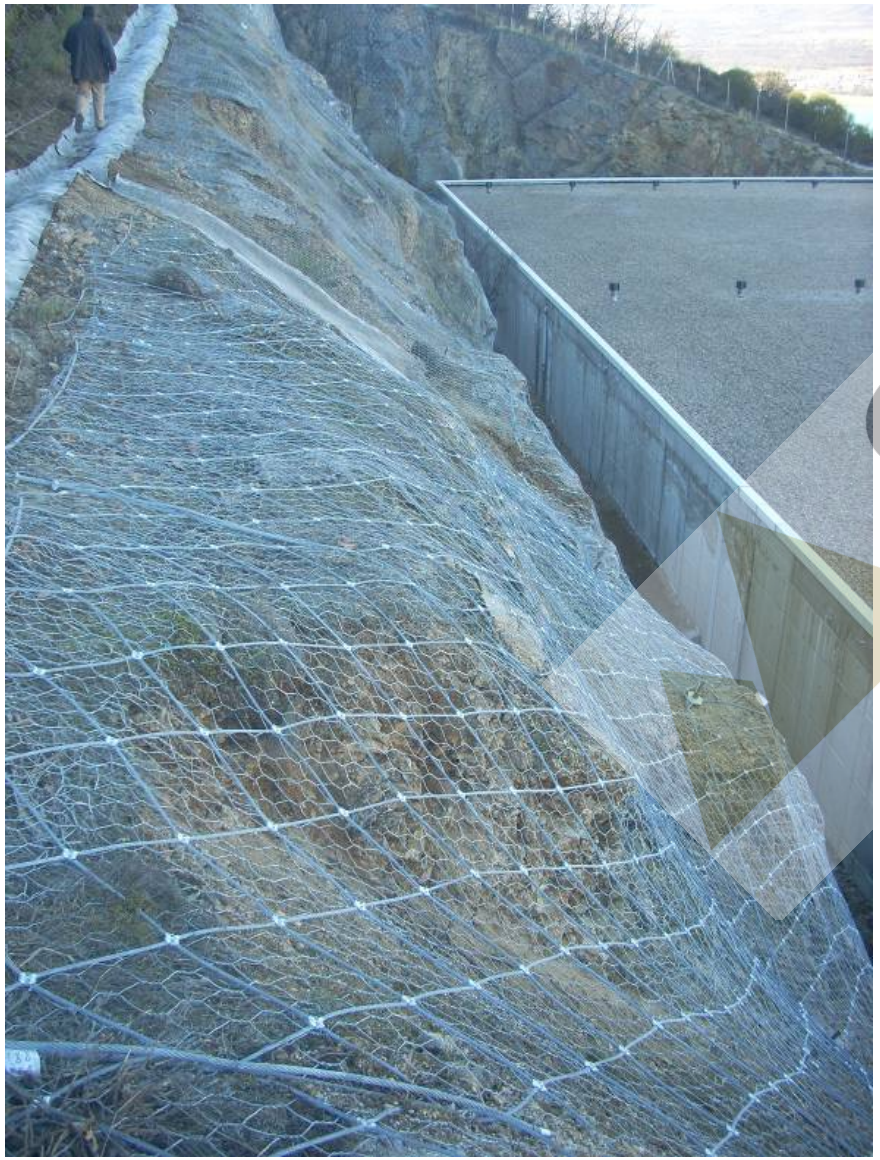
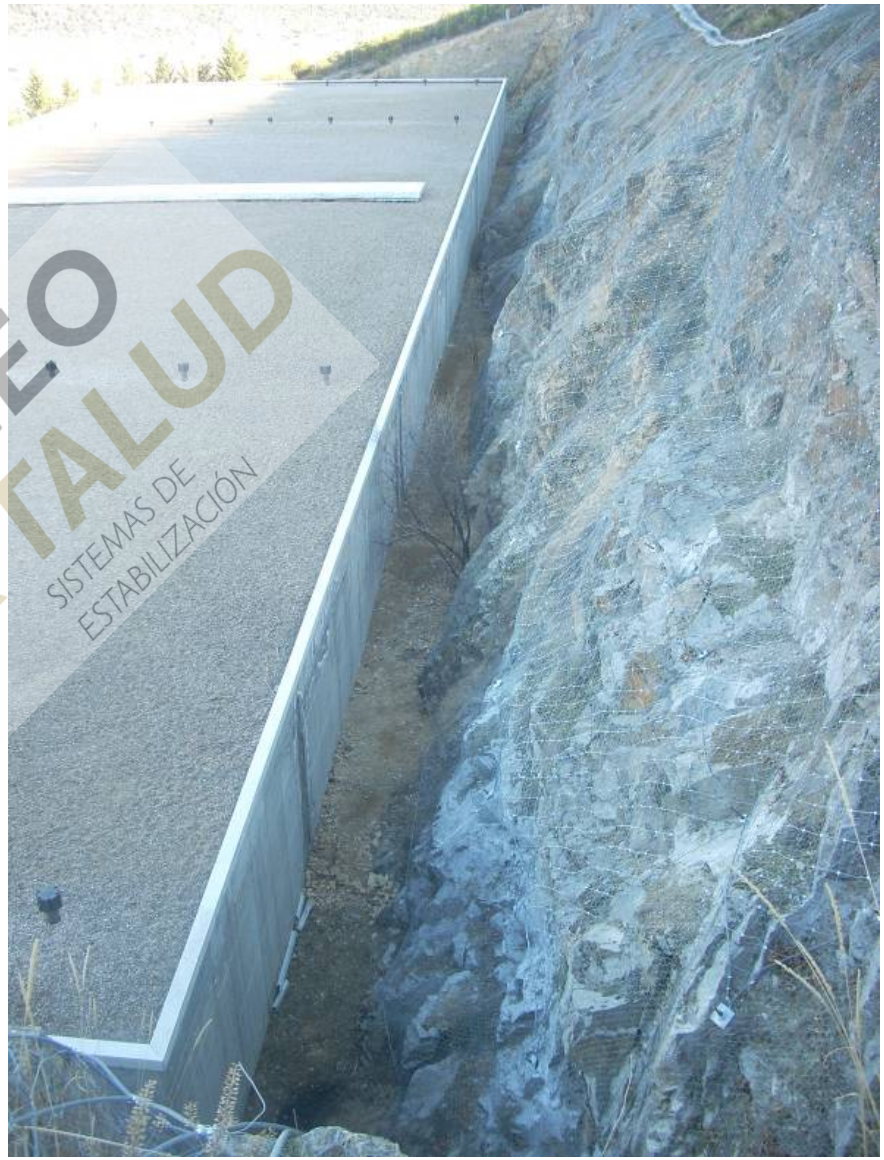
Vistas del talud desde la cabecera una vez acabados los trabajos de estabilización.

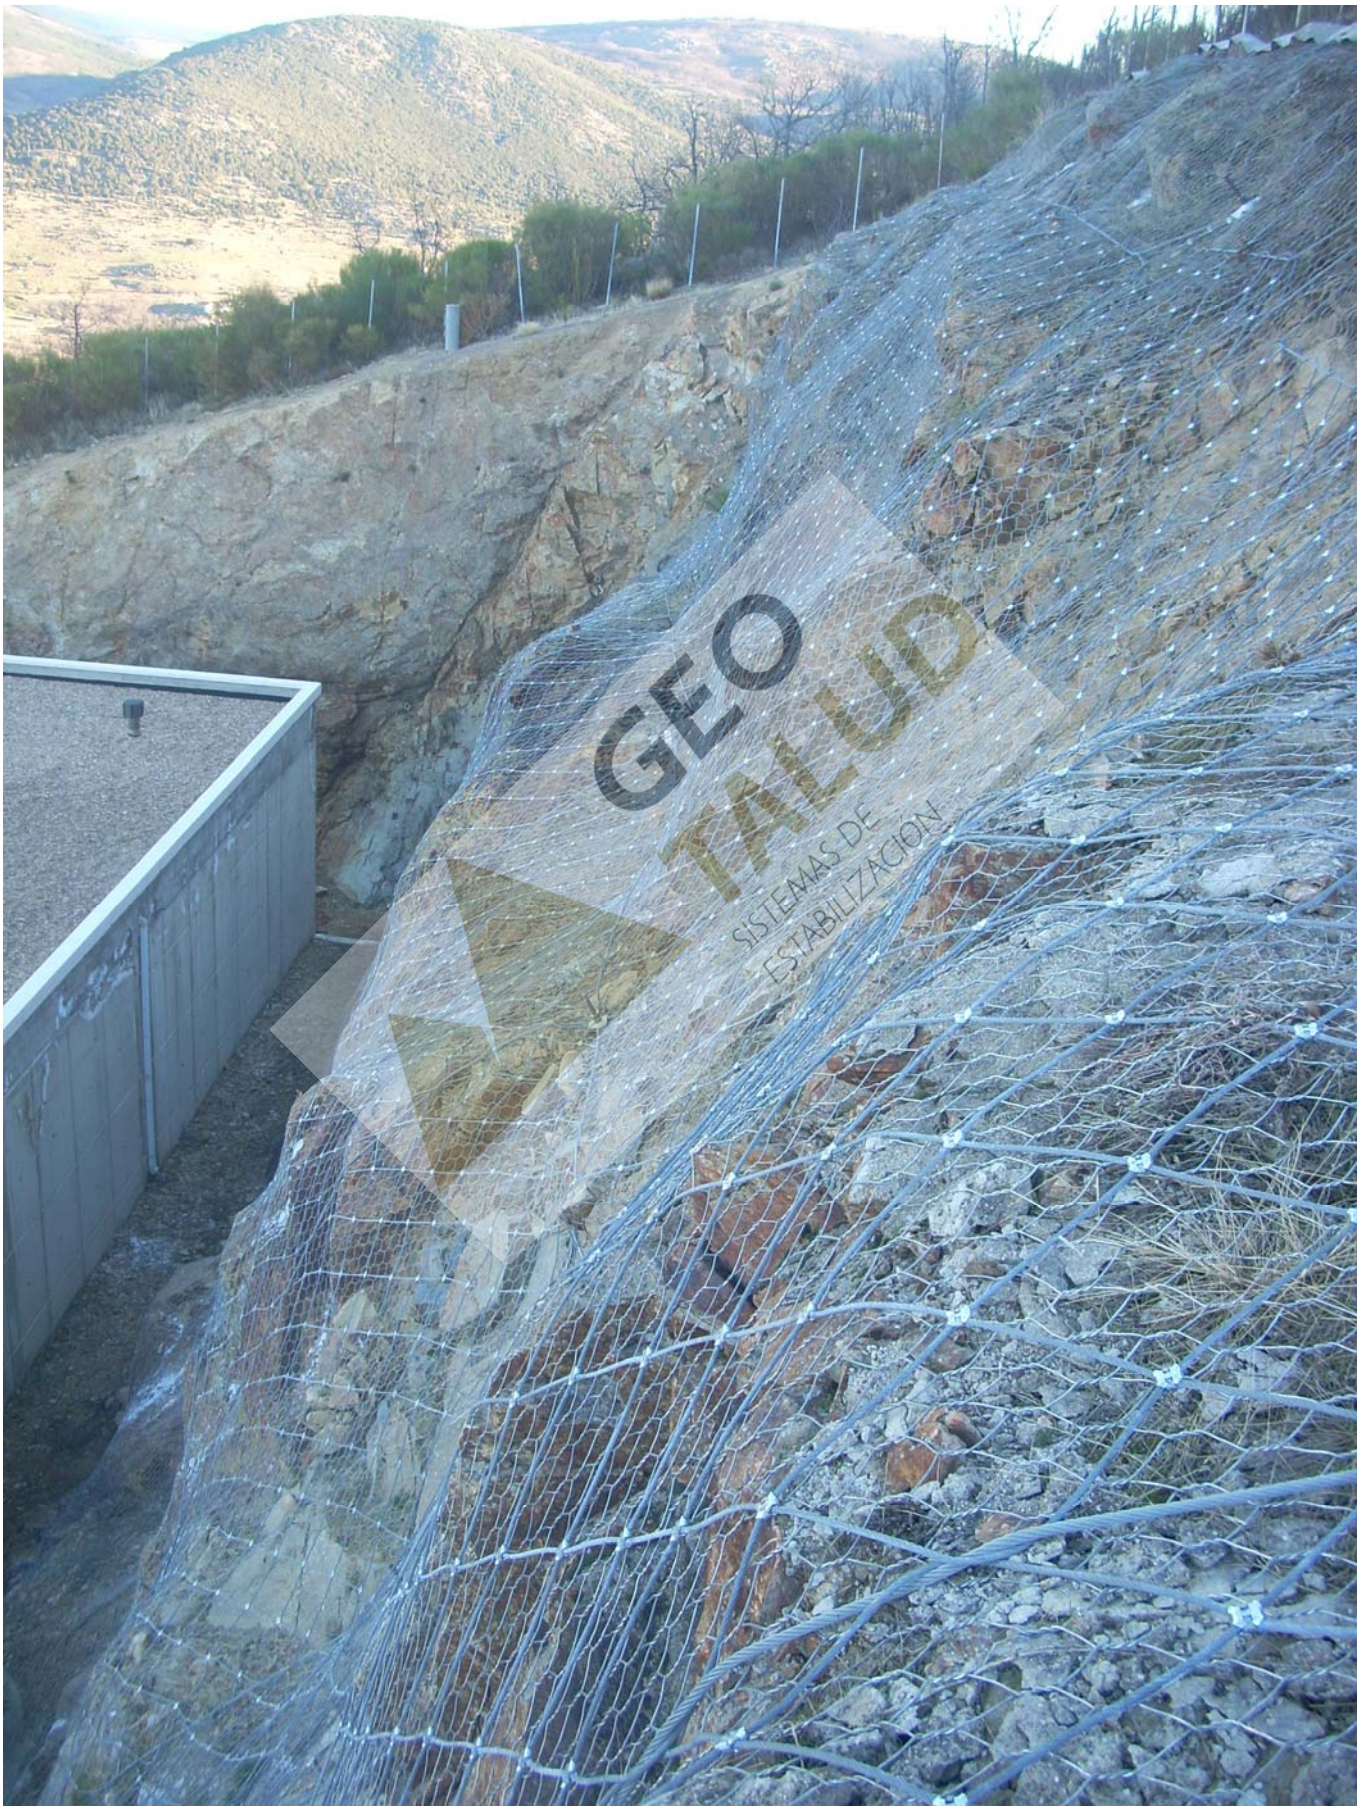
Detalles del talud, una vez acabados los trabajos de estabilización
