DOSSIER FOTOGRÁFICO:

ESTABILIZACION DE TALUDES EN LA CTRA. OU-636,

DEL P.K. 7+050 AL P.K. 12+300 EN POBLA DE TRIVES

(Marzo - Agosto 2009)

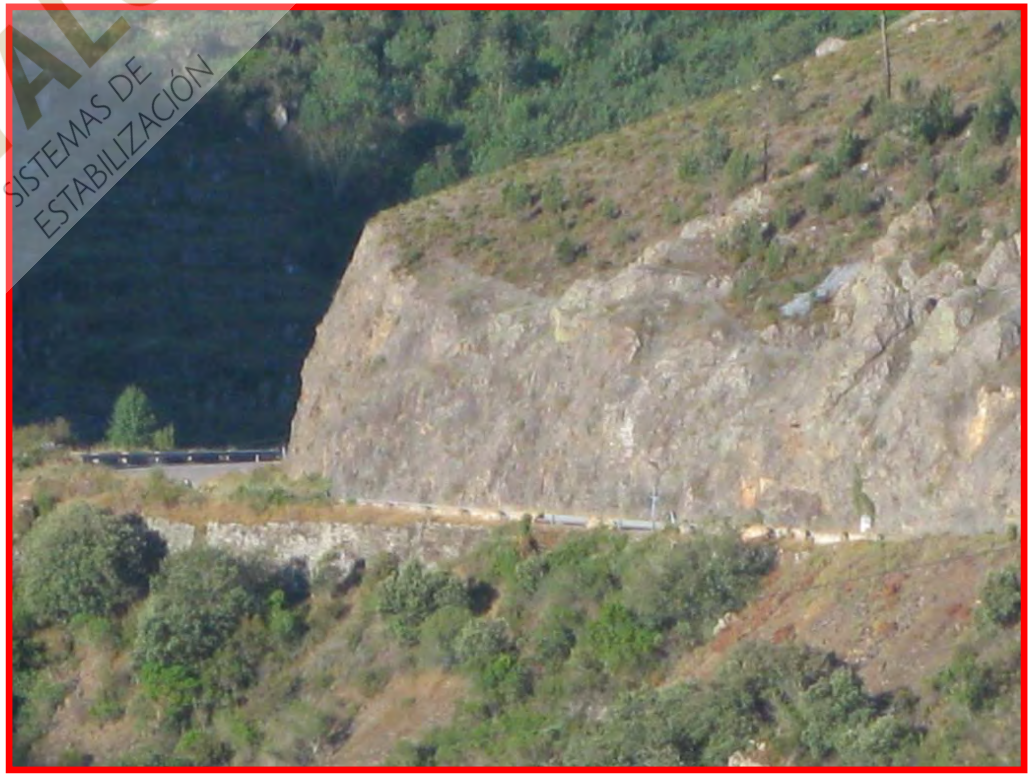
Detalle de puntos de la ladera, estabilizada con malla de triple torsión y red de cable de acero

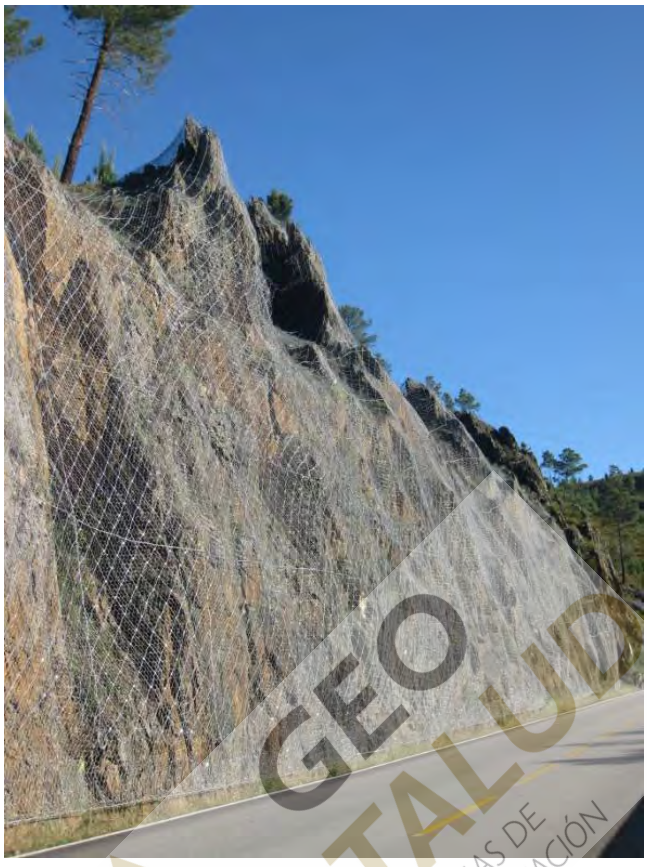
Detalles de la estabilización con malla de triple torsión y red de cable de acero.

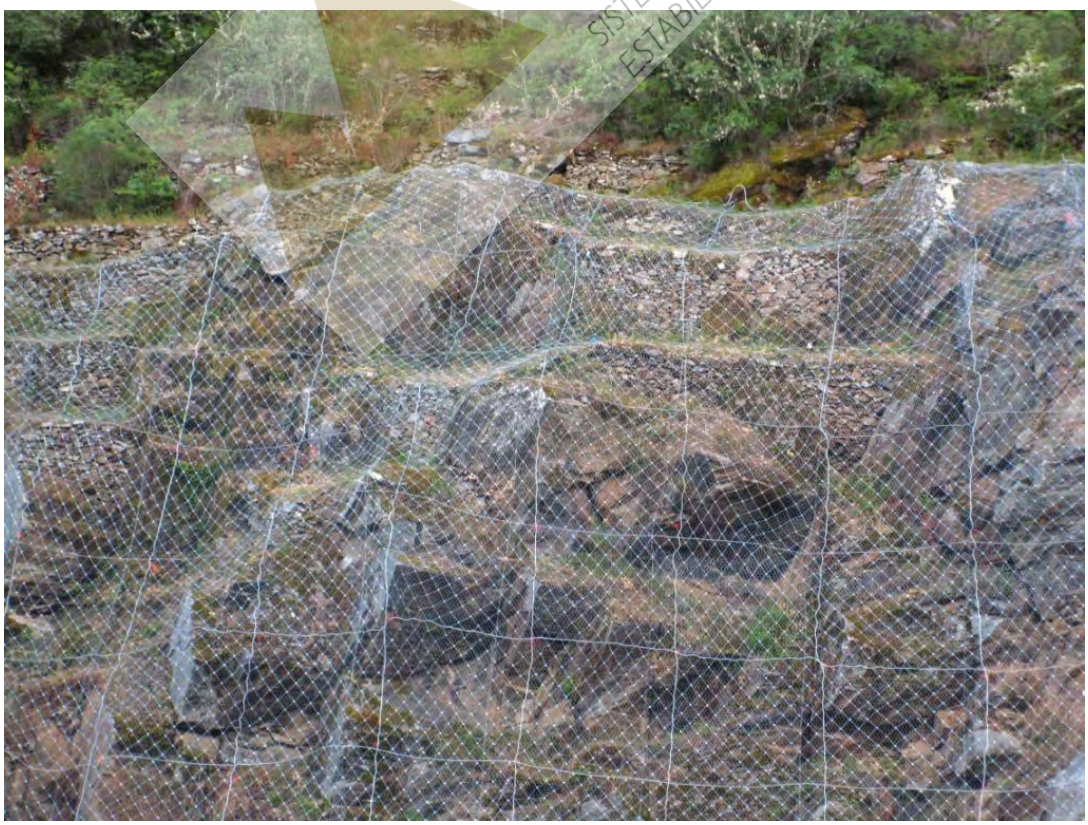
Trabajos de colocación de la red de cable de acero

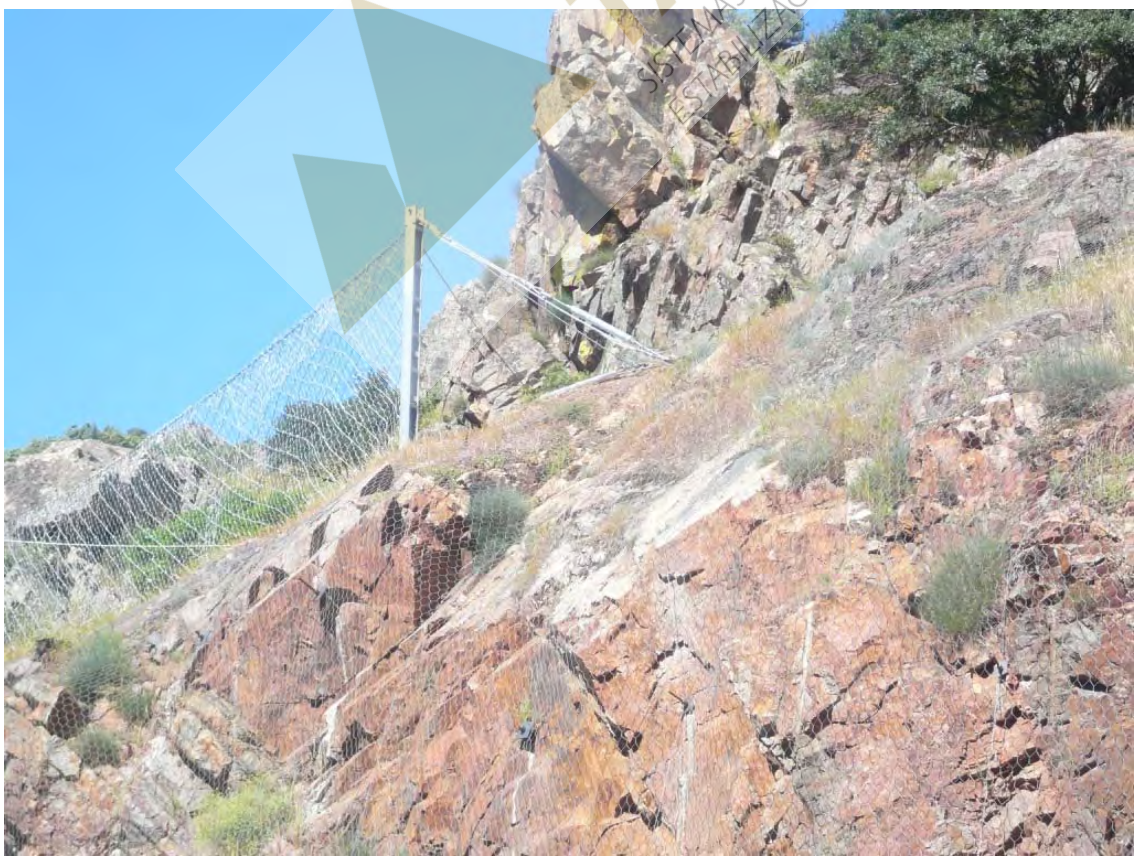
Detalles barrera dinámica de H =3m . y 345 Kj. de capacidad de absorción de energía.
