DOSSIER FOTOGRÁFICO:

ESTABILIZACIÓN DE TALUD EN CASCO URBANO

Barrio de Cubas
Jorquera (ALBACETE)
(Septiembre-Octubre 2.008)

**Estabilización de talud mediante
red de anillos de acero ASM
Jorquera (Albacete)**

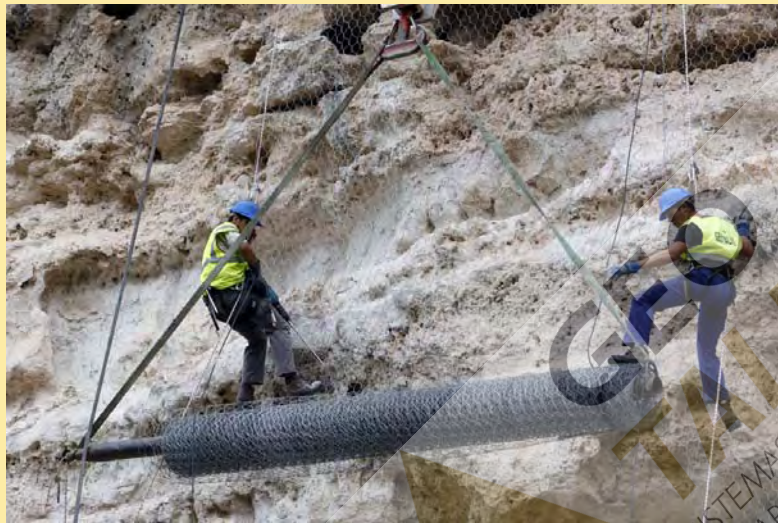
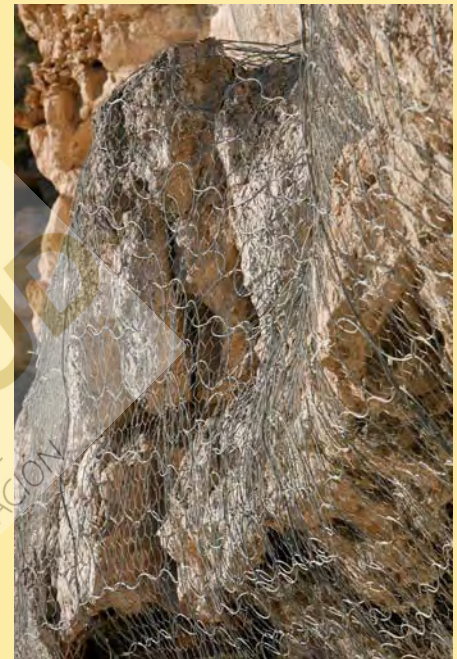
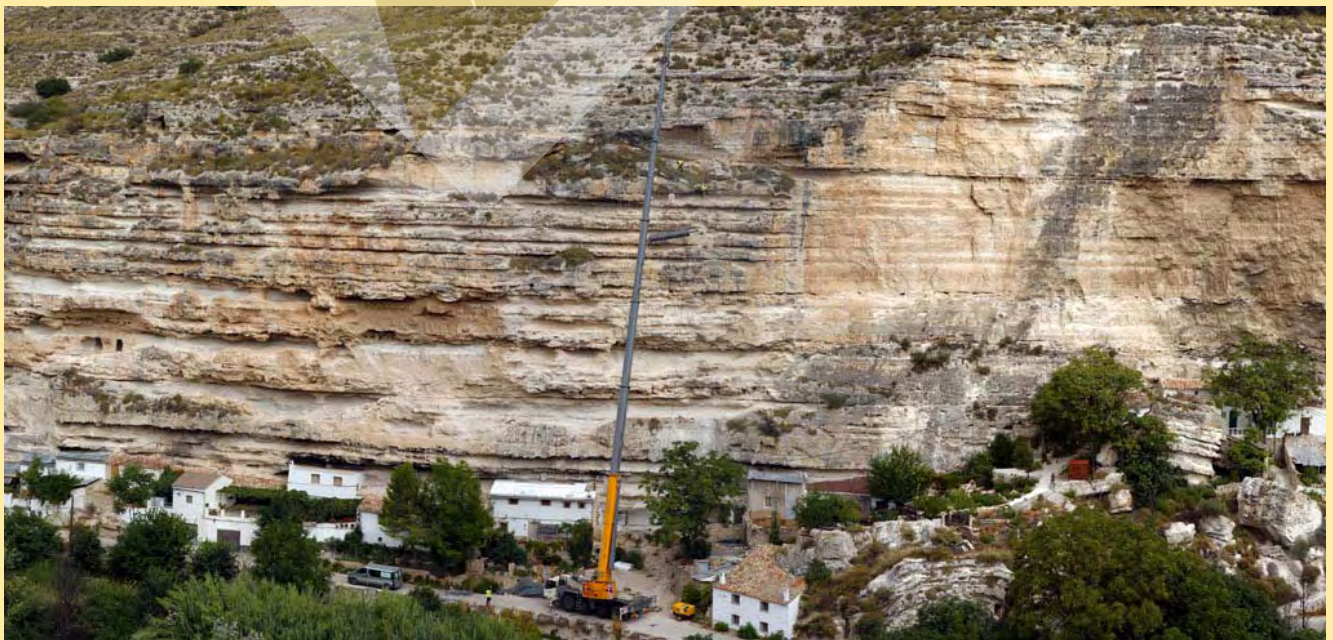
Se trata de un talud de 80 m. de altura, absolutamente vertical, en la base del cual se sitúan viviendas trogloditas ("casas-cuevas) que sufren la caída periódica de trozos de roca desde la parte alta, alguno de los cuales ha hundido parte de los edificios. La estabilización se realizó mediante la colocación de 1.250 m² de red de anillos de acero tipo ASM, sobre malla metálica galvanizada del tipo 8x10-16 (tamaño de escuadría 80 x100 mm, y 2,7 mm. Ø)

Altura y gran dificultad de acceso a la cabecera del talud. 80 m. verticales e incluso con zonas de voladizo

Dificulta de perforación dada la gran alteración superficial del talud

Principales actuaciones realizadas:

450 m.l. Bulón pasivo GEWI Ø 25 mm.

1.250 m2 Malla de triple torsión (8x10-15).

1.250 m2. Red de Anillos de acero tipo ASM

Para fijación de la red se realizaron 450 ml de bulón pasivo GEWI Ø 25 mm, y longitud 2 m
