DOSSIER FOTOGRÁFICO:
TRATAMIENTO DE ESTABILIZACIÓN DE TALUDES

Trincheras en la Línea Madrid-Hendaya Pk 108+400

TORNADIZOS DE ÁVILA (Ávila)
(Enero -Marzo 2.011)

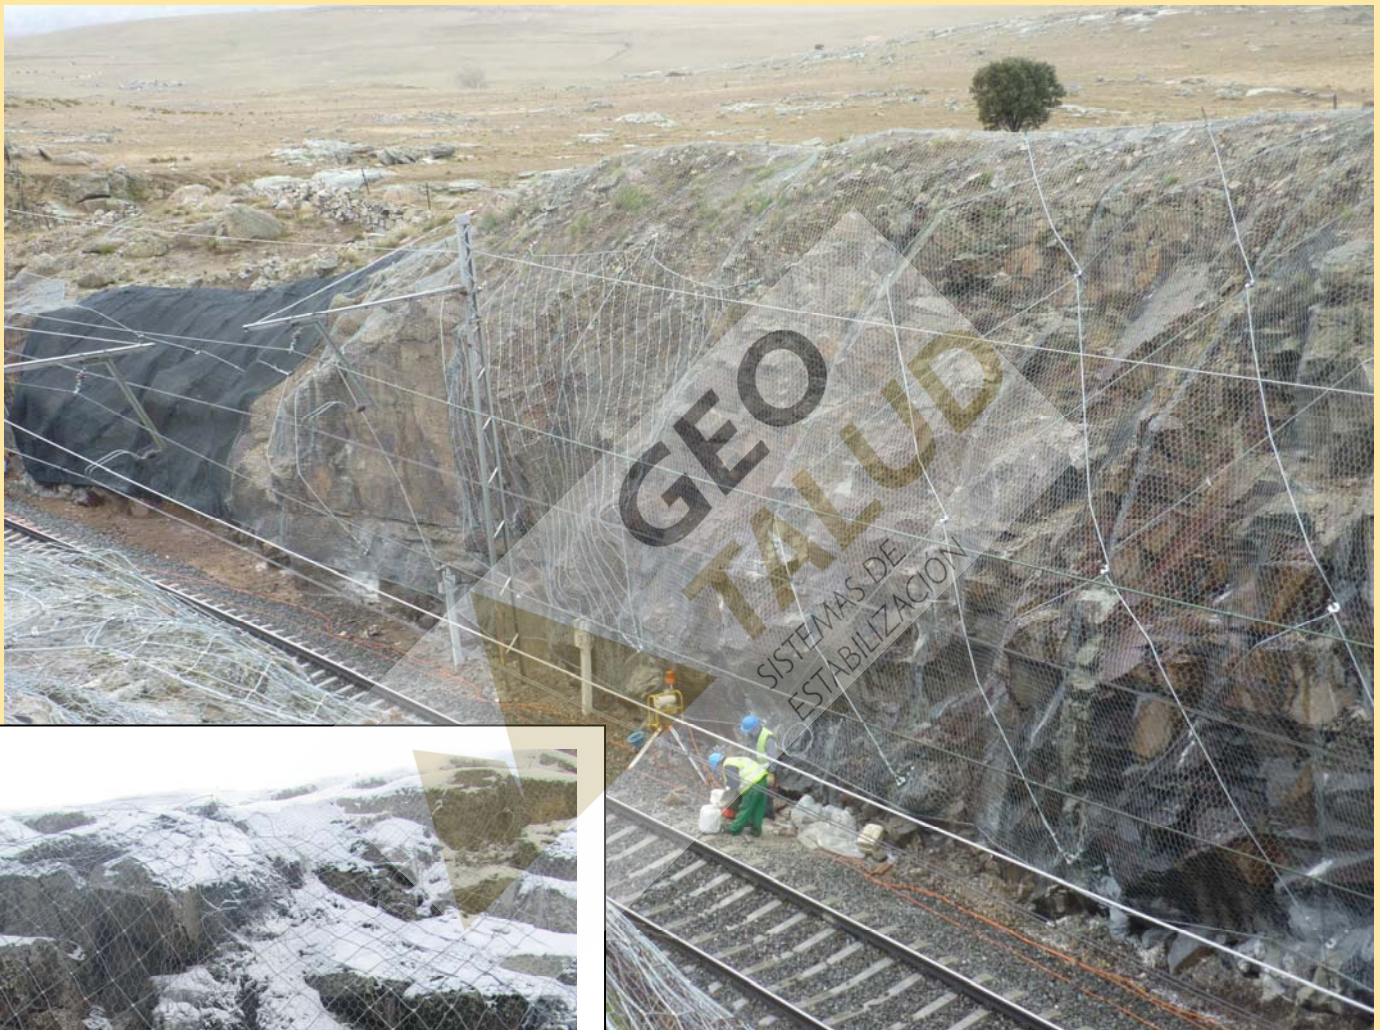
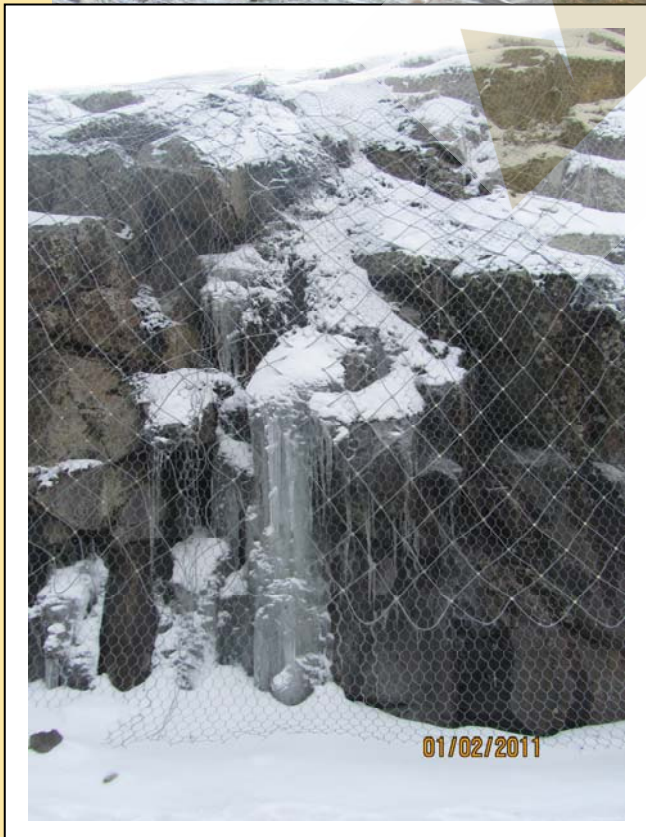
Principales actuaciones realizadas (aprox):

- 160 m.l. Bulón GEWI Ø 25 mm.
- 5.800 m² Malla de triple torsión 8x10-16
- 1.900 m² Red de cable de acero Ø 8 mm.
- 600 m² Malla tipo Bianmat
