**TRABAJOS DE EMERGENCIA
ESTABILIZACIÓN TALUD PEÑA SALAGONA
ALBELDA DE IREGUA
(LA RIOJA)**

**COMA-RUGA (Tarragona)
Septiembre/Octubre 2.009**

**Trabajos de emergencia.
Estabilización de talud Peña Salagona
Albelda de Iregua (La Rioja)**

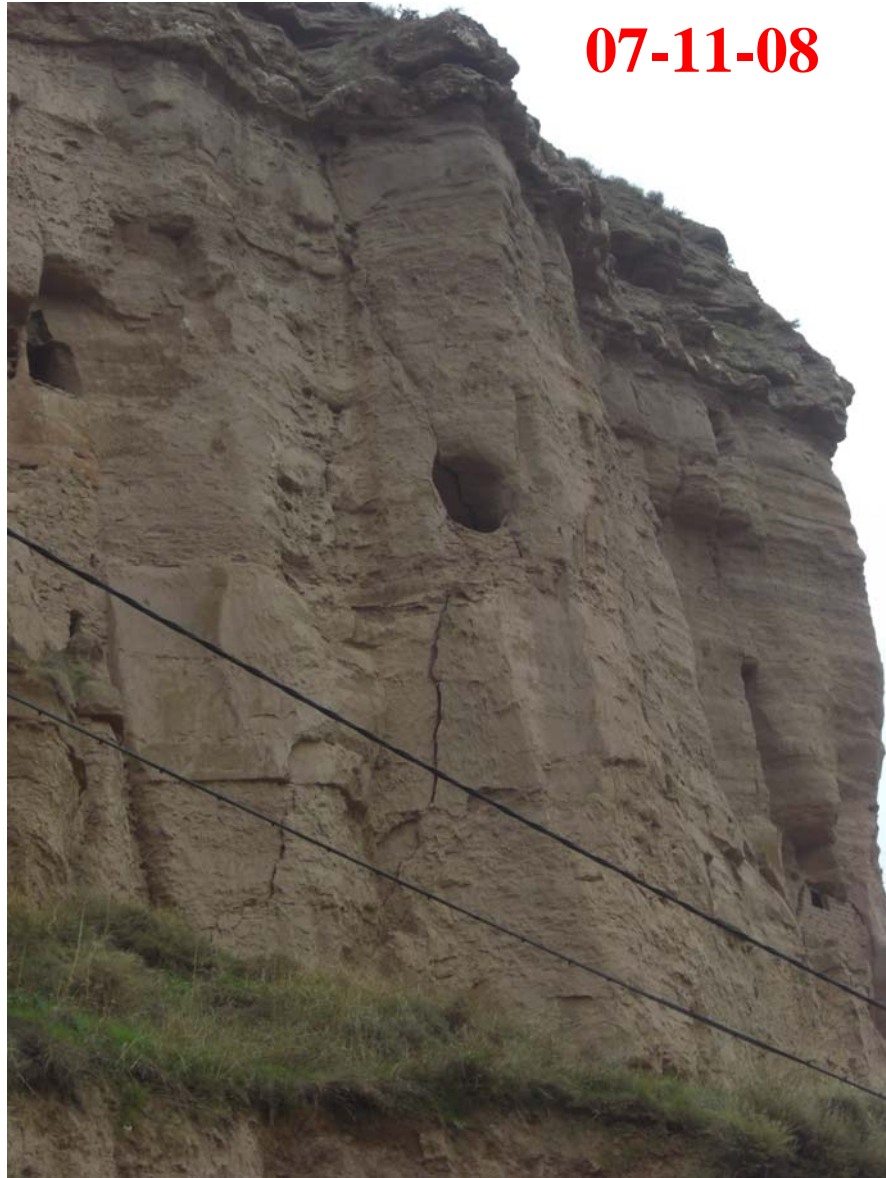
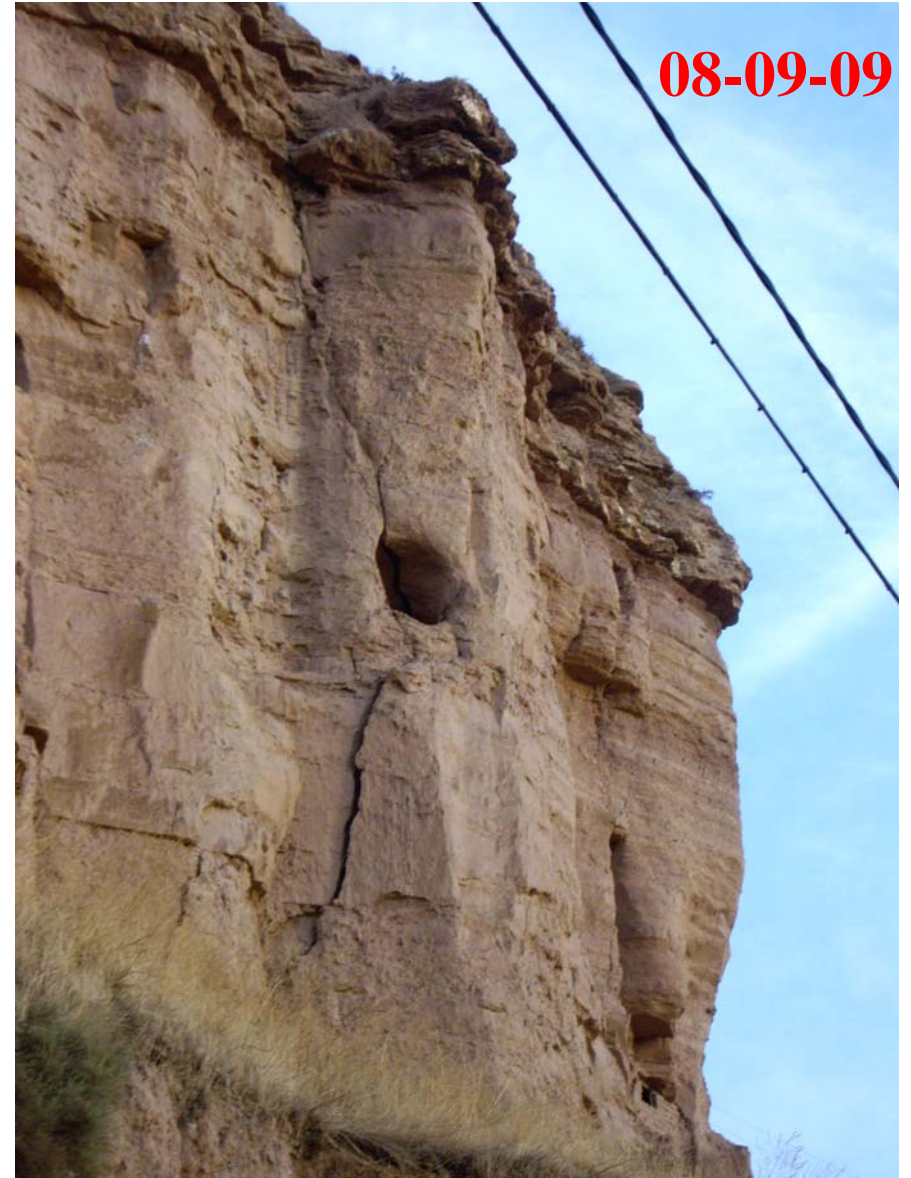
Detalle del estado de la columna rocosa días antes de su desprendimiento, donde se puede apreciar el enorme avance de las grietas, y el grado extremo de peligrosidad.

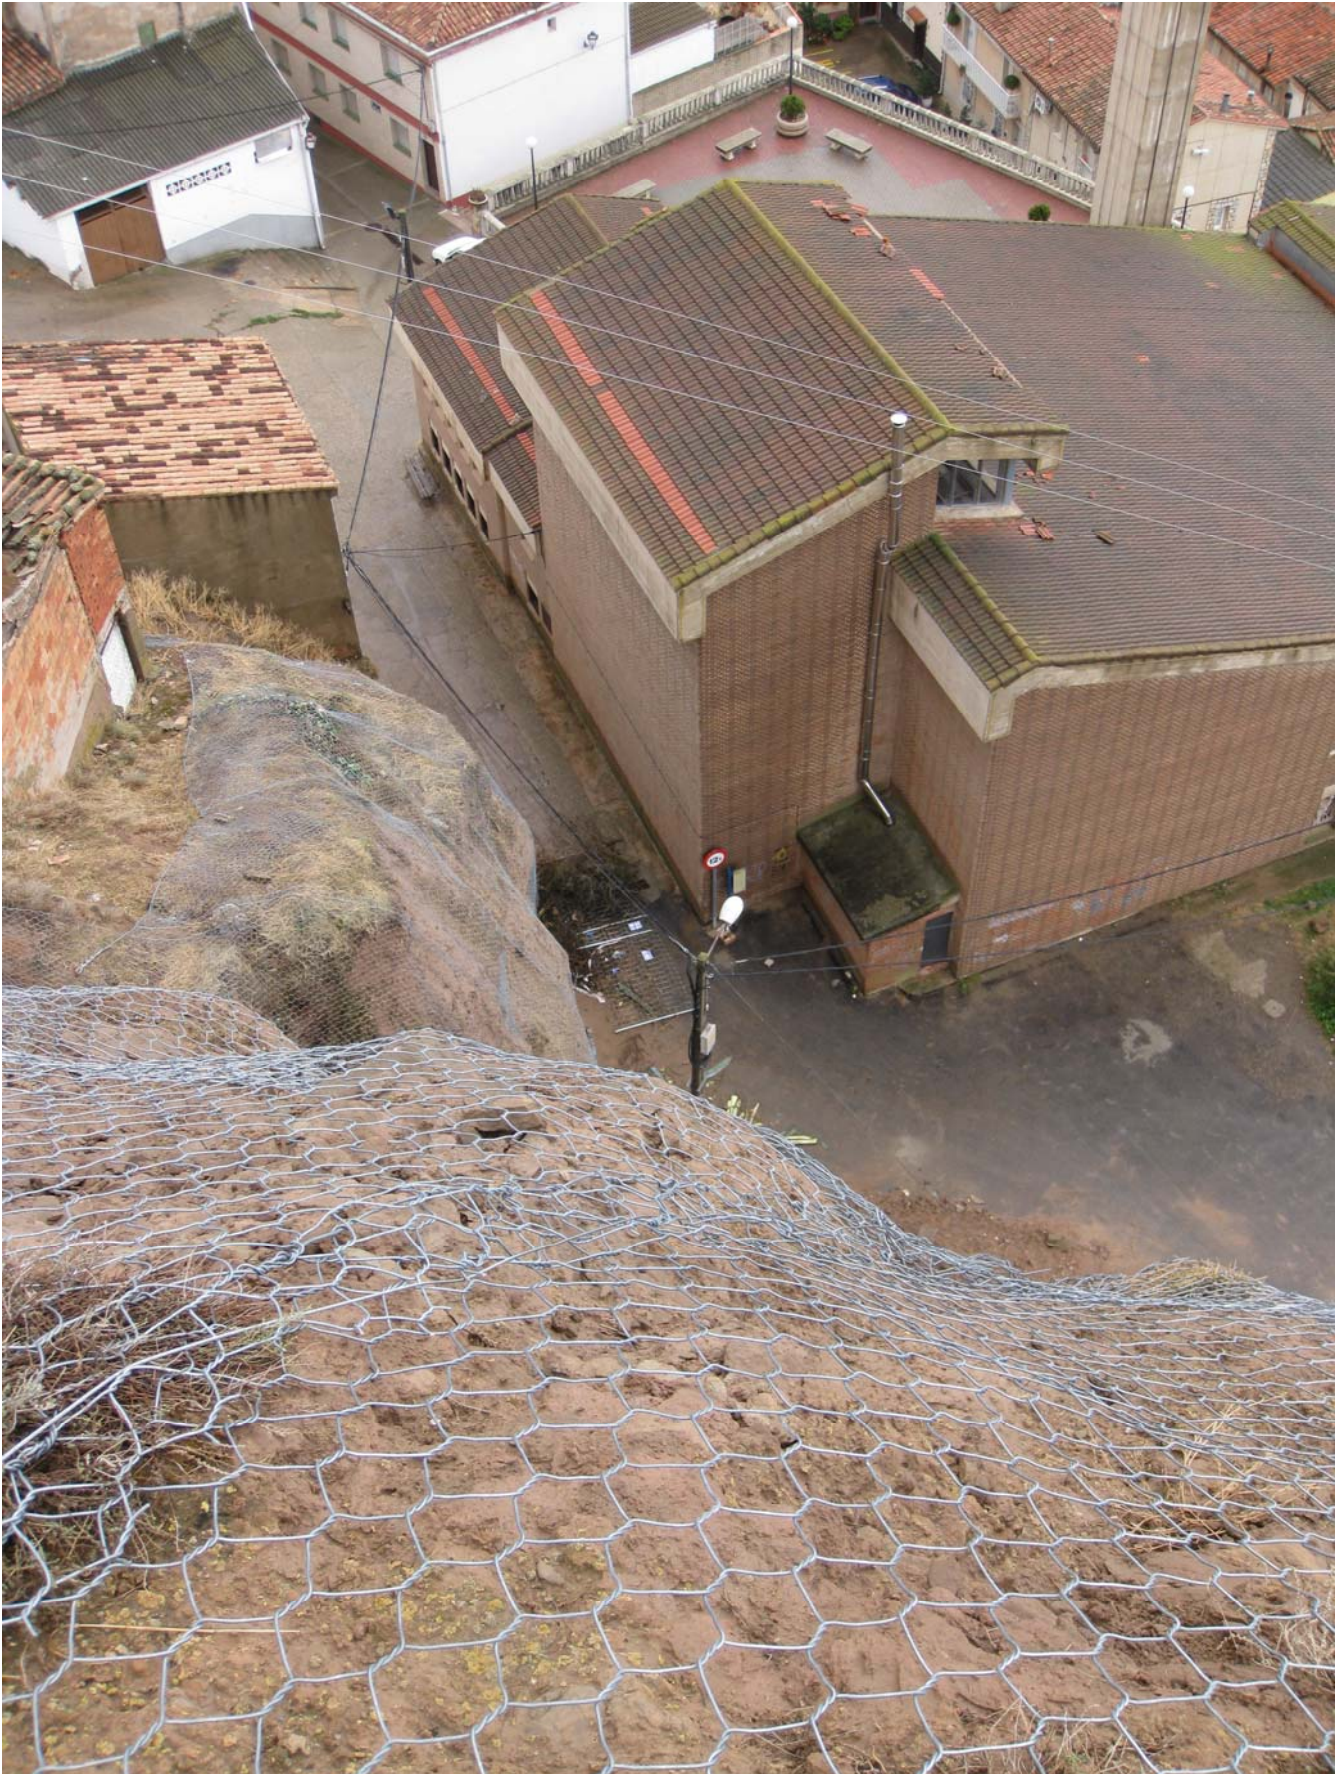
Detalle del talud, visto desde la cabecera del mismo.
