**PROTECCIÓN DE TALUDES EN BYPASS MAGAZ
MAGAZ DE PISUERGA (PALENCIA)**

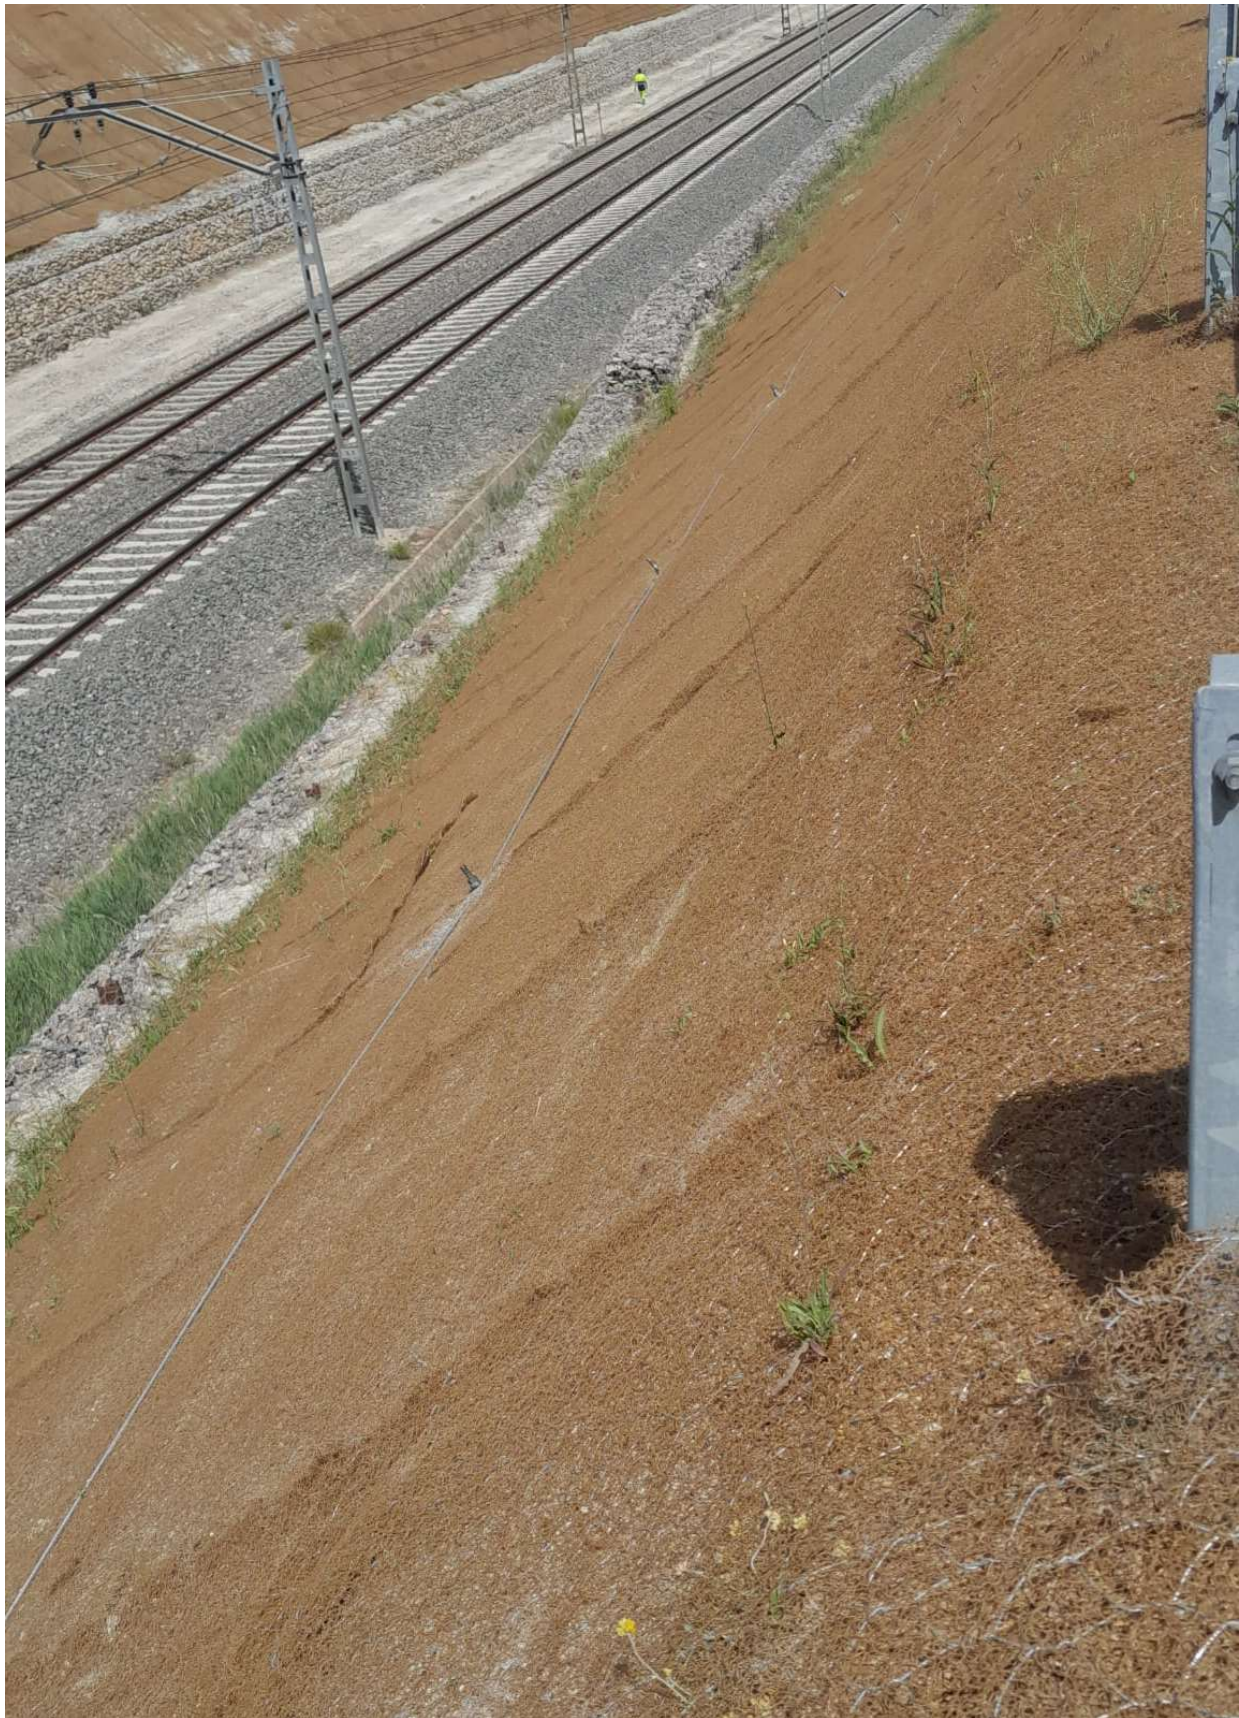
Detalle del crecimiento de vegetación a través de la geomalla.

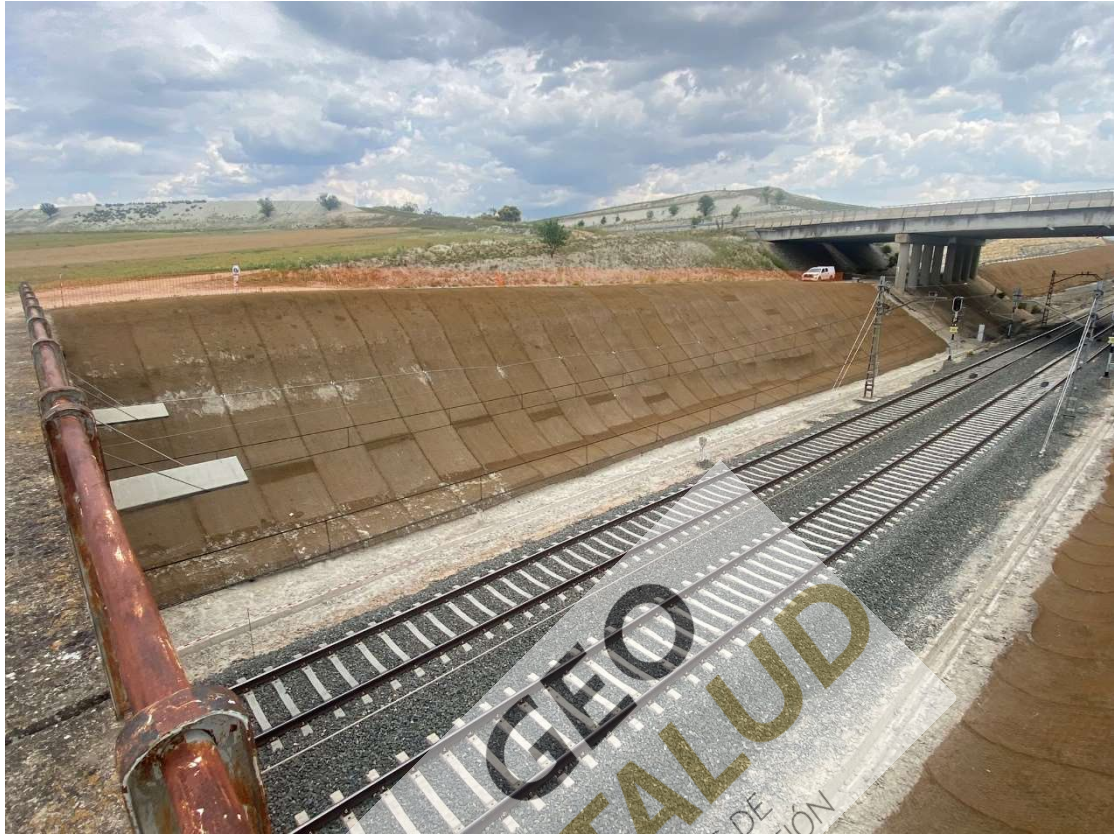
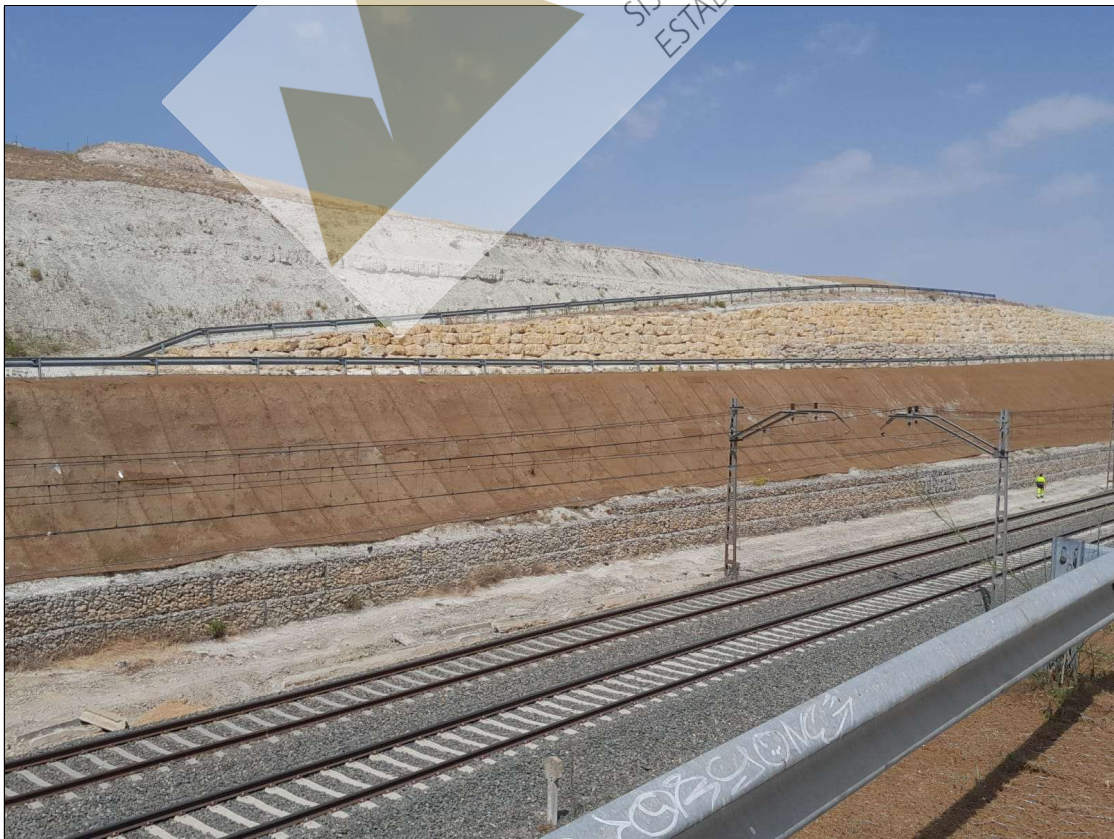
Panorámica de los taludes con geomalla y refuerzo con cable de acero y bulones.

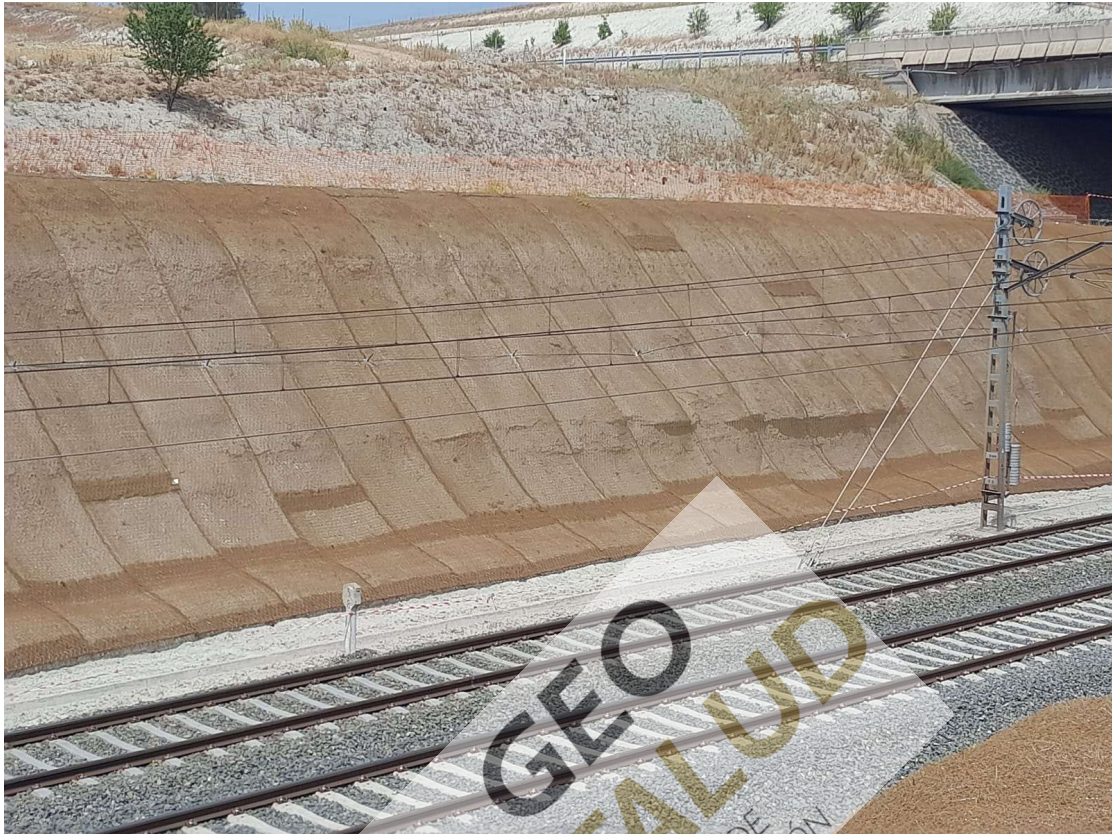
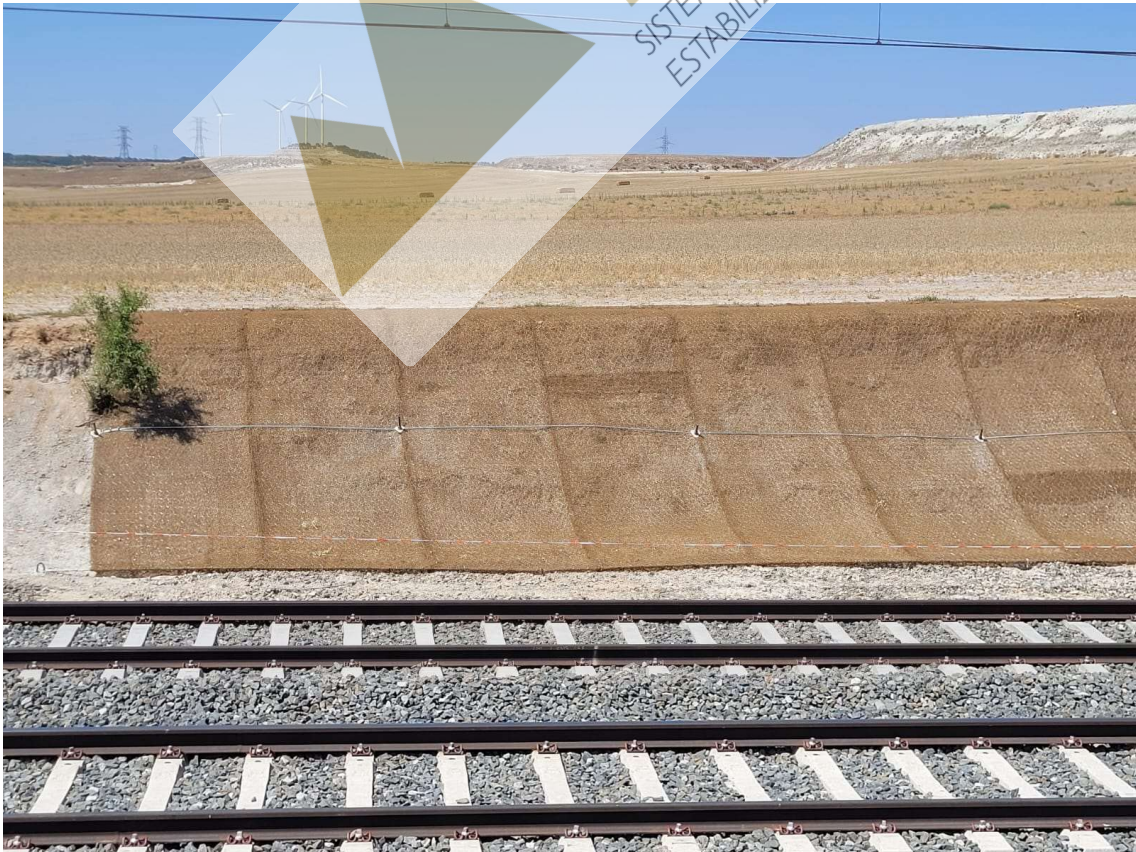
Detalle del correcto ceñido de la geomalla al talud mediante cable de acero horizontal.

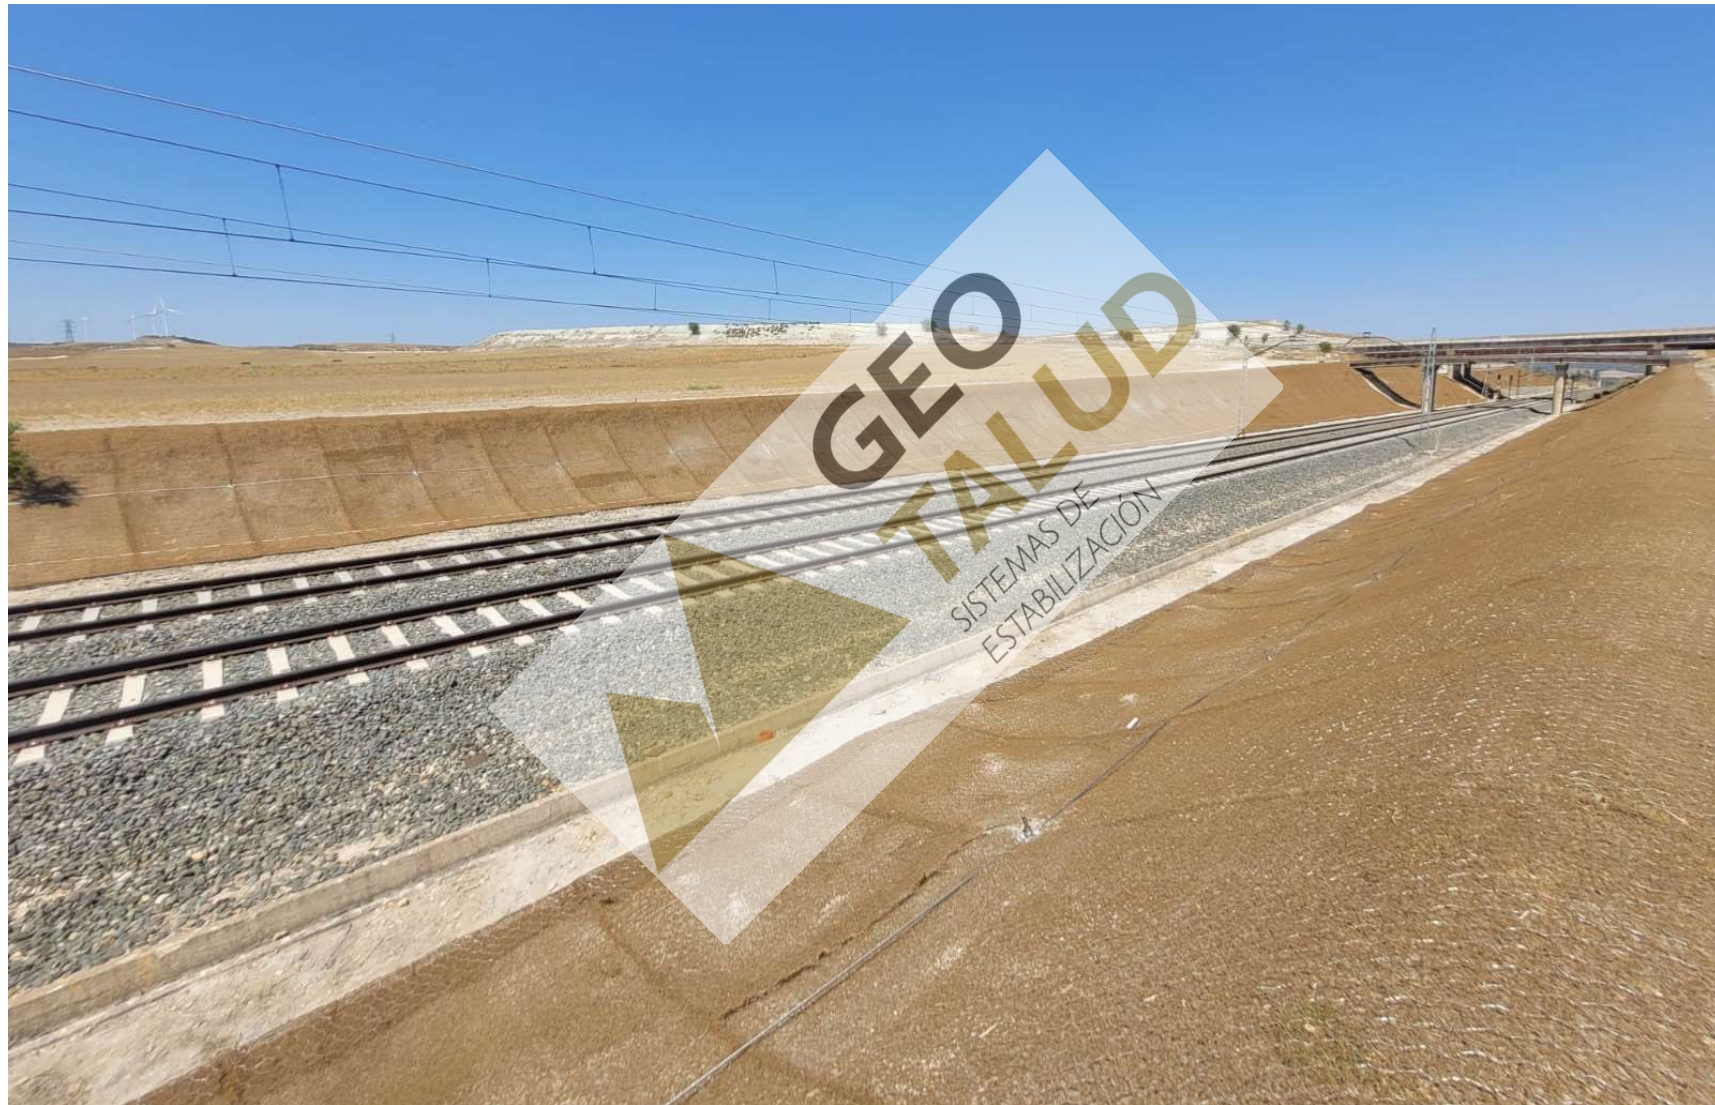
Panorámica de los taludes al finalizar los trabajos.

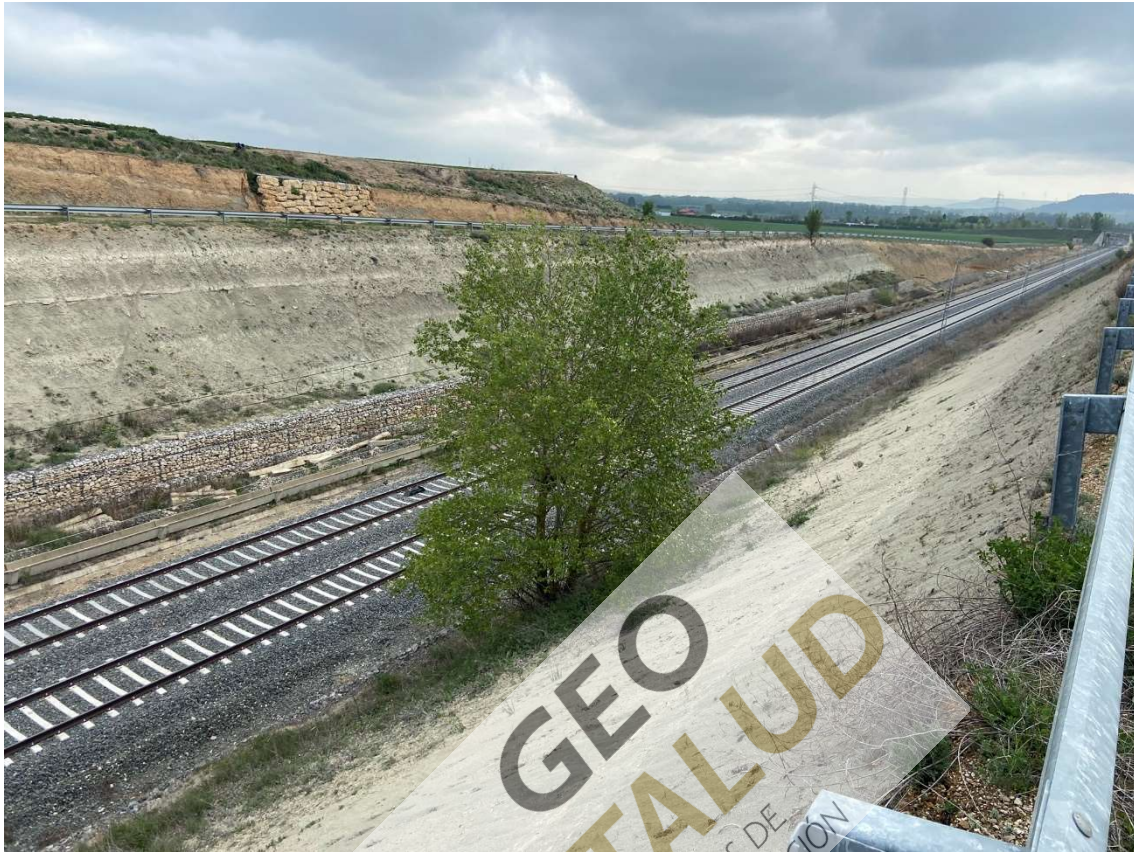
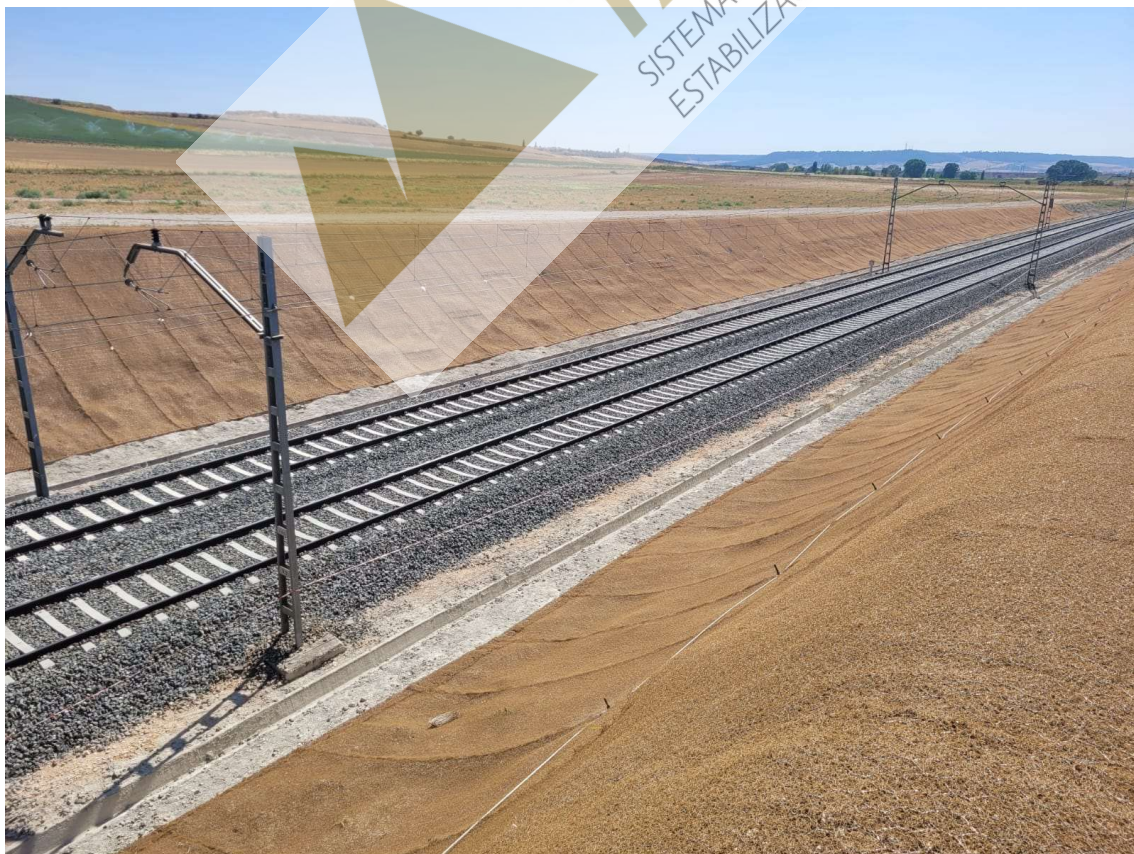
Comparativo de los taludes antes y después de realizar los trabajos.
